**ATENDIMENTOS EMERGENCIAIS EM SÃO GONÇALO - RJ**  
**FEVEREIRO DE 2023**

Rua Felix Antônio da Silva - Engenho Pequeno

Data da elaboração do Parecer técnico: 17/02/23

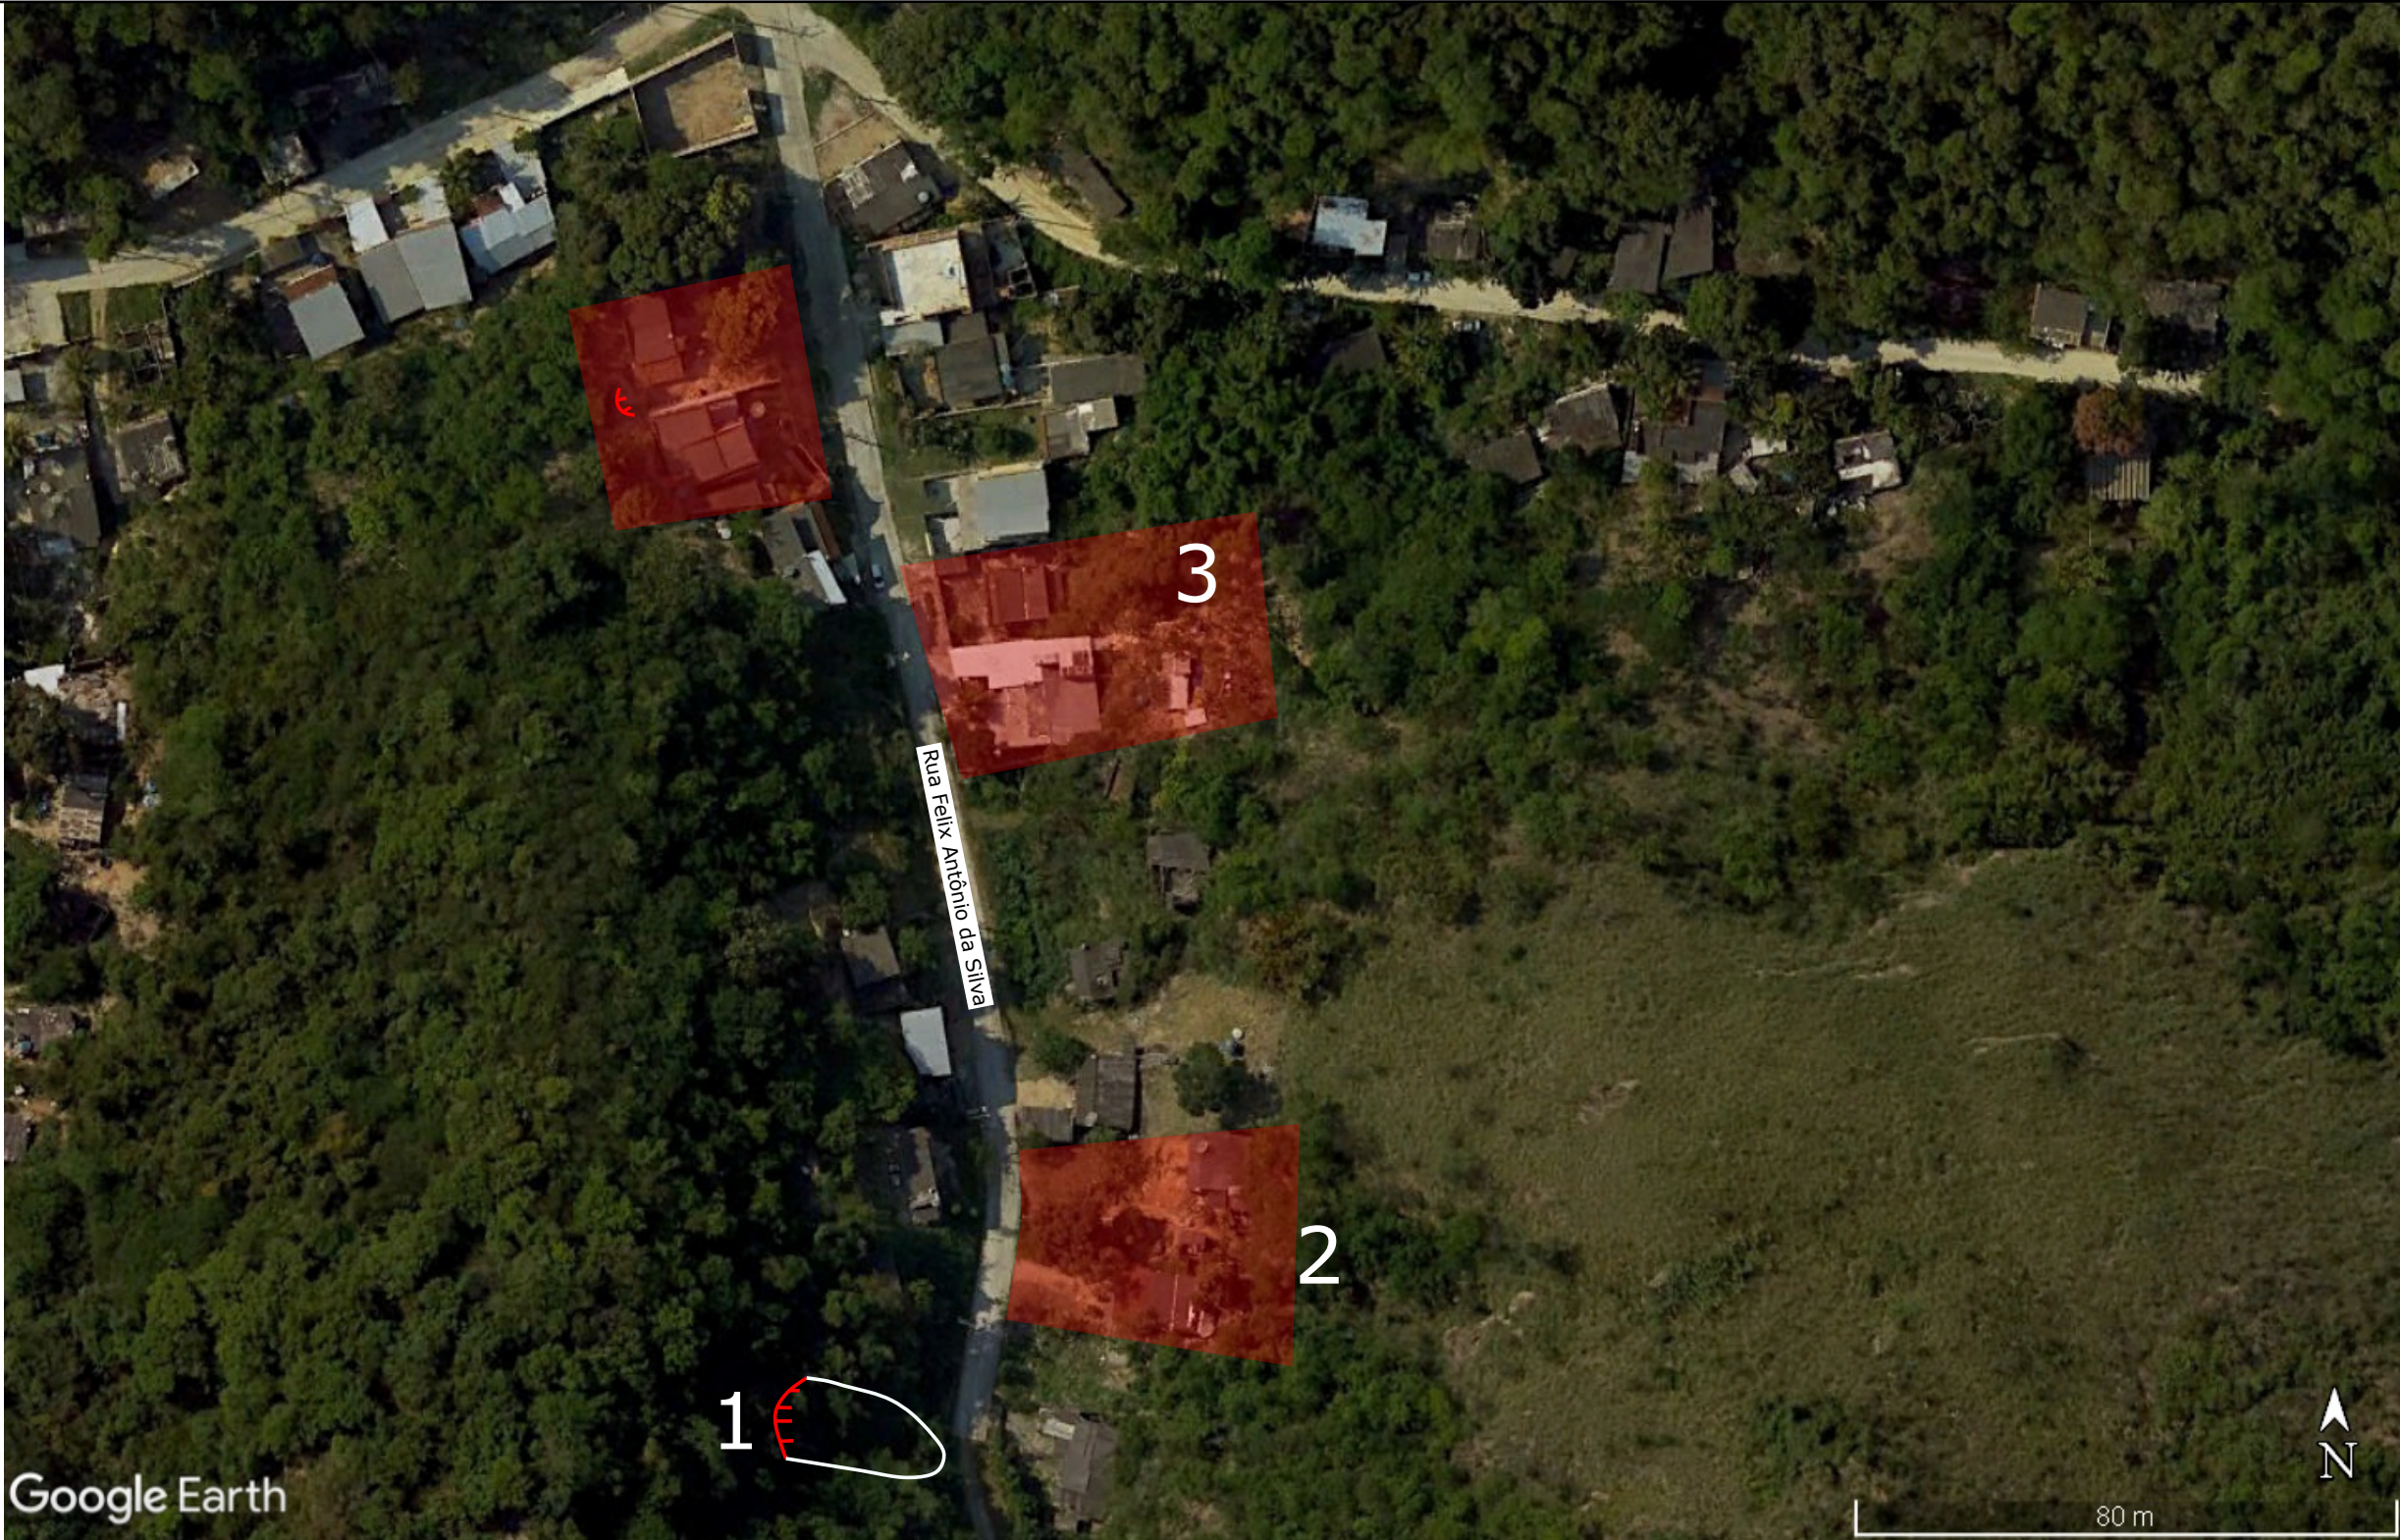
Delimitação de área de Risco Remanescente
-

Cicatriz e alcance do deslizamento

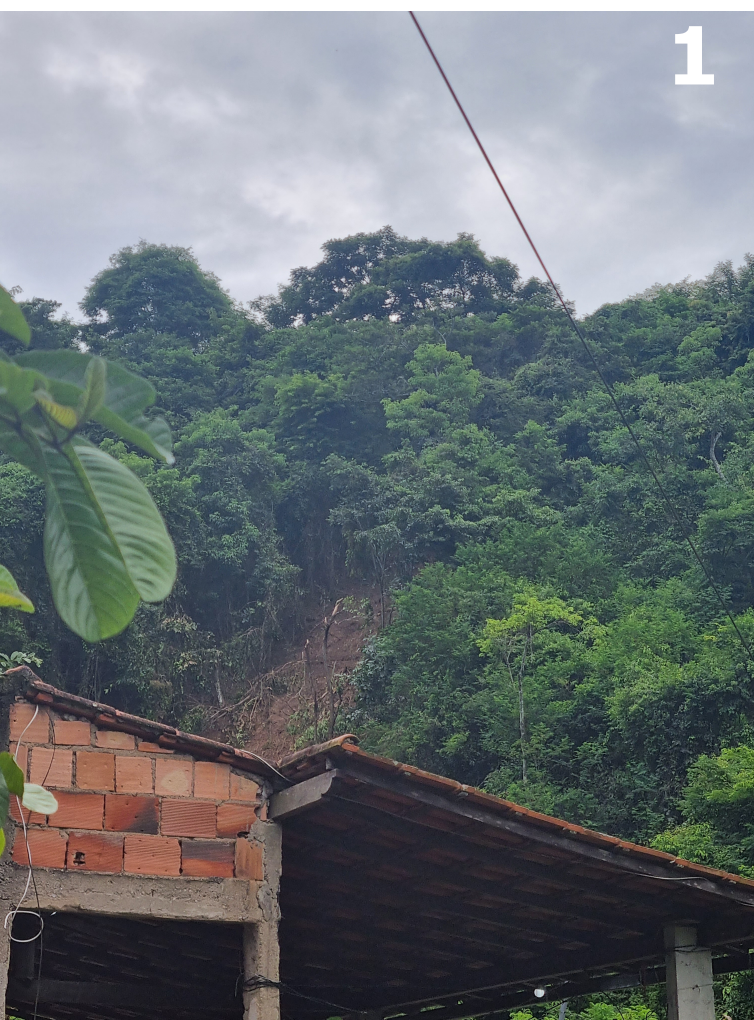
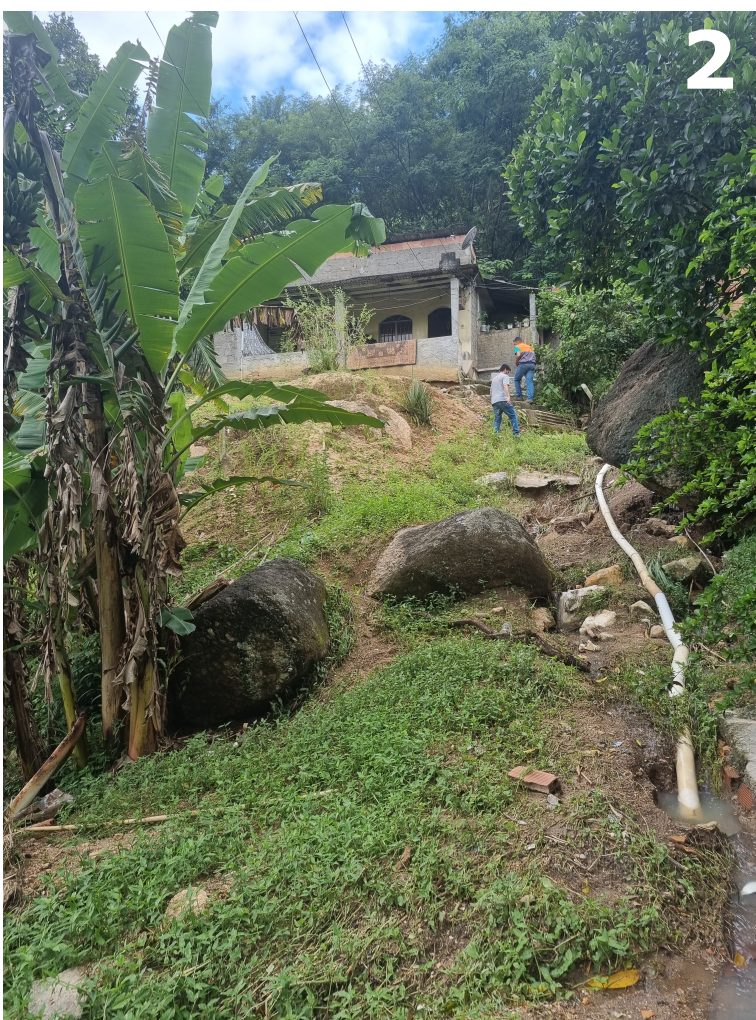
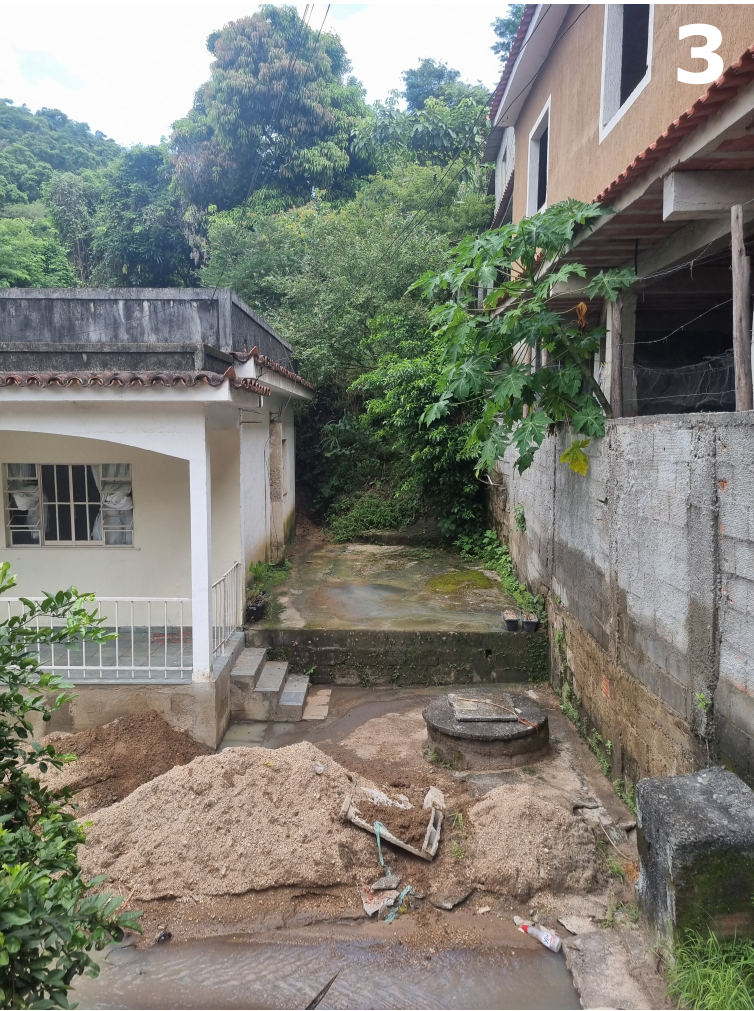
Em atendimento ao Município de São Gonçalo, para a realização de uma vistoria técnica emergencial, o DRM-RJ realizou no dia 16 de fevereiro de 2023, a avaliação de risco remanescente de deslizamentos na Rua Félix Antônio da Silva, no bairro do Engenho Pequeno. No local, foram observados diversos pontos de deslizamentos ao longo da via, com deslocamentos, quedas de blocos e vegetais em alguns trechos. O local vistoriado está disposto em área de vale encaixado, com as edificações adentrando por dentre a encosta de dimensões não passíveis de mensuração e inclinação superior aos 60°. Sua composição é heterogênea, com rocha sã, por vezes alterada e solo predominantemente arenoso, com cobertura vegetal composta por vegetações gramíneas e arbustivas de variados portes, que penetram nas fraturas da rocha intensificando o processo erosivo no local, podendo ocasionar futuramente desprendimento de blocos. No momento da vistoria foi possível observar fluxo intenso e contínuo de água vinda à montante, que escoava pela via fazendo empoçamentos em alguns trechos; diversos blocos soltos não só pelas encostas, mas nos terrenos dos imóveis. Com relação ao material mobilizado, este se encontrava disposto ao longo da via assim como as ruínas de estruturas colapsadas. Cabe destacar que as edificações se encontram nas áreas proximais do sopé da encosta e/ou nas áreas de corte de talude. Ressalta-se que no local foram observadas cicatrizes de deslizamentos e, através da imagem de satélite além delas, foram observadas algumas feições, que podem sugerir cicatrizes de deslizamentos pretéritas ou ativação de processos erosivos na parte mais alta da encosta local. Desta forma, foi traçado um polígono de risco remanescente de acordo com a metodologia utilizada pelo DRM-RJ, uma vez que ocorre o período de chuvas e os processos geológico-geomorfológicos acima relatados encontram-se ativos. Portanto, recomenda-se a fiscalização e monitoramento do local, avaliação de um profissional capacitado e qualificado para a adoção das obras de geotecnia cabíveis.
