**ATENDIMENTOS EMERGENCIAIS EM PETRÓPOLIS**

**MARÇO DE 2022**

**Deslizamento na Rua Casemiro de Abreu - Centro**

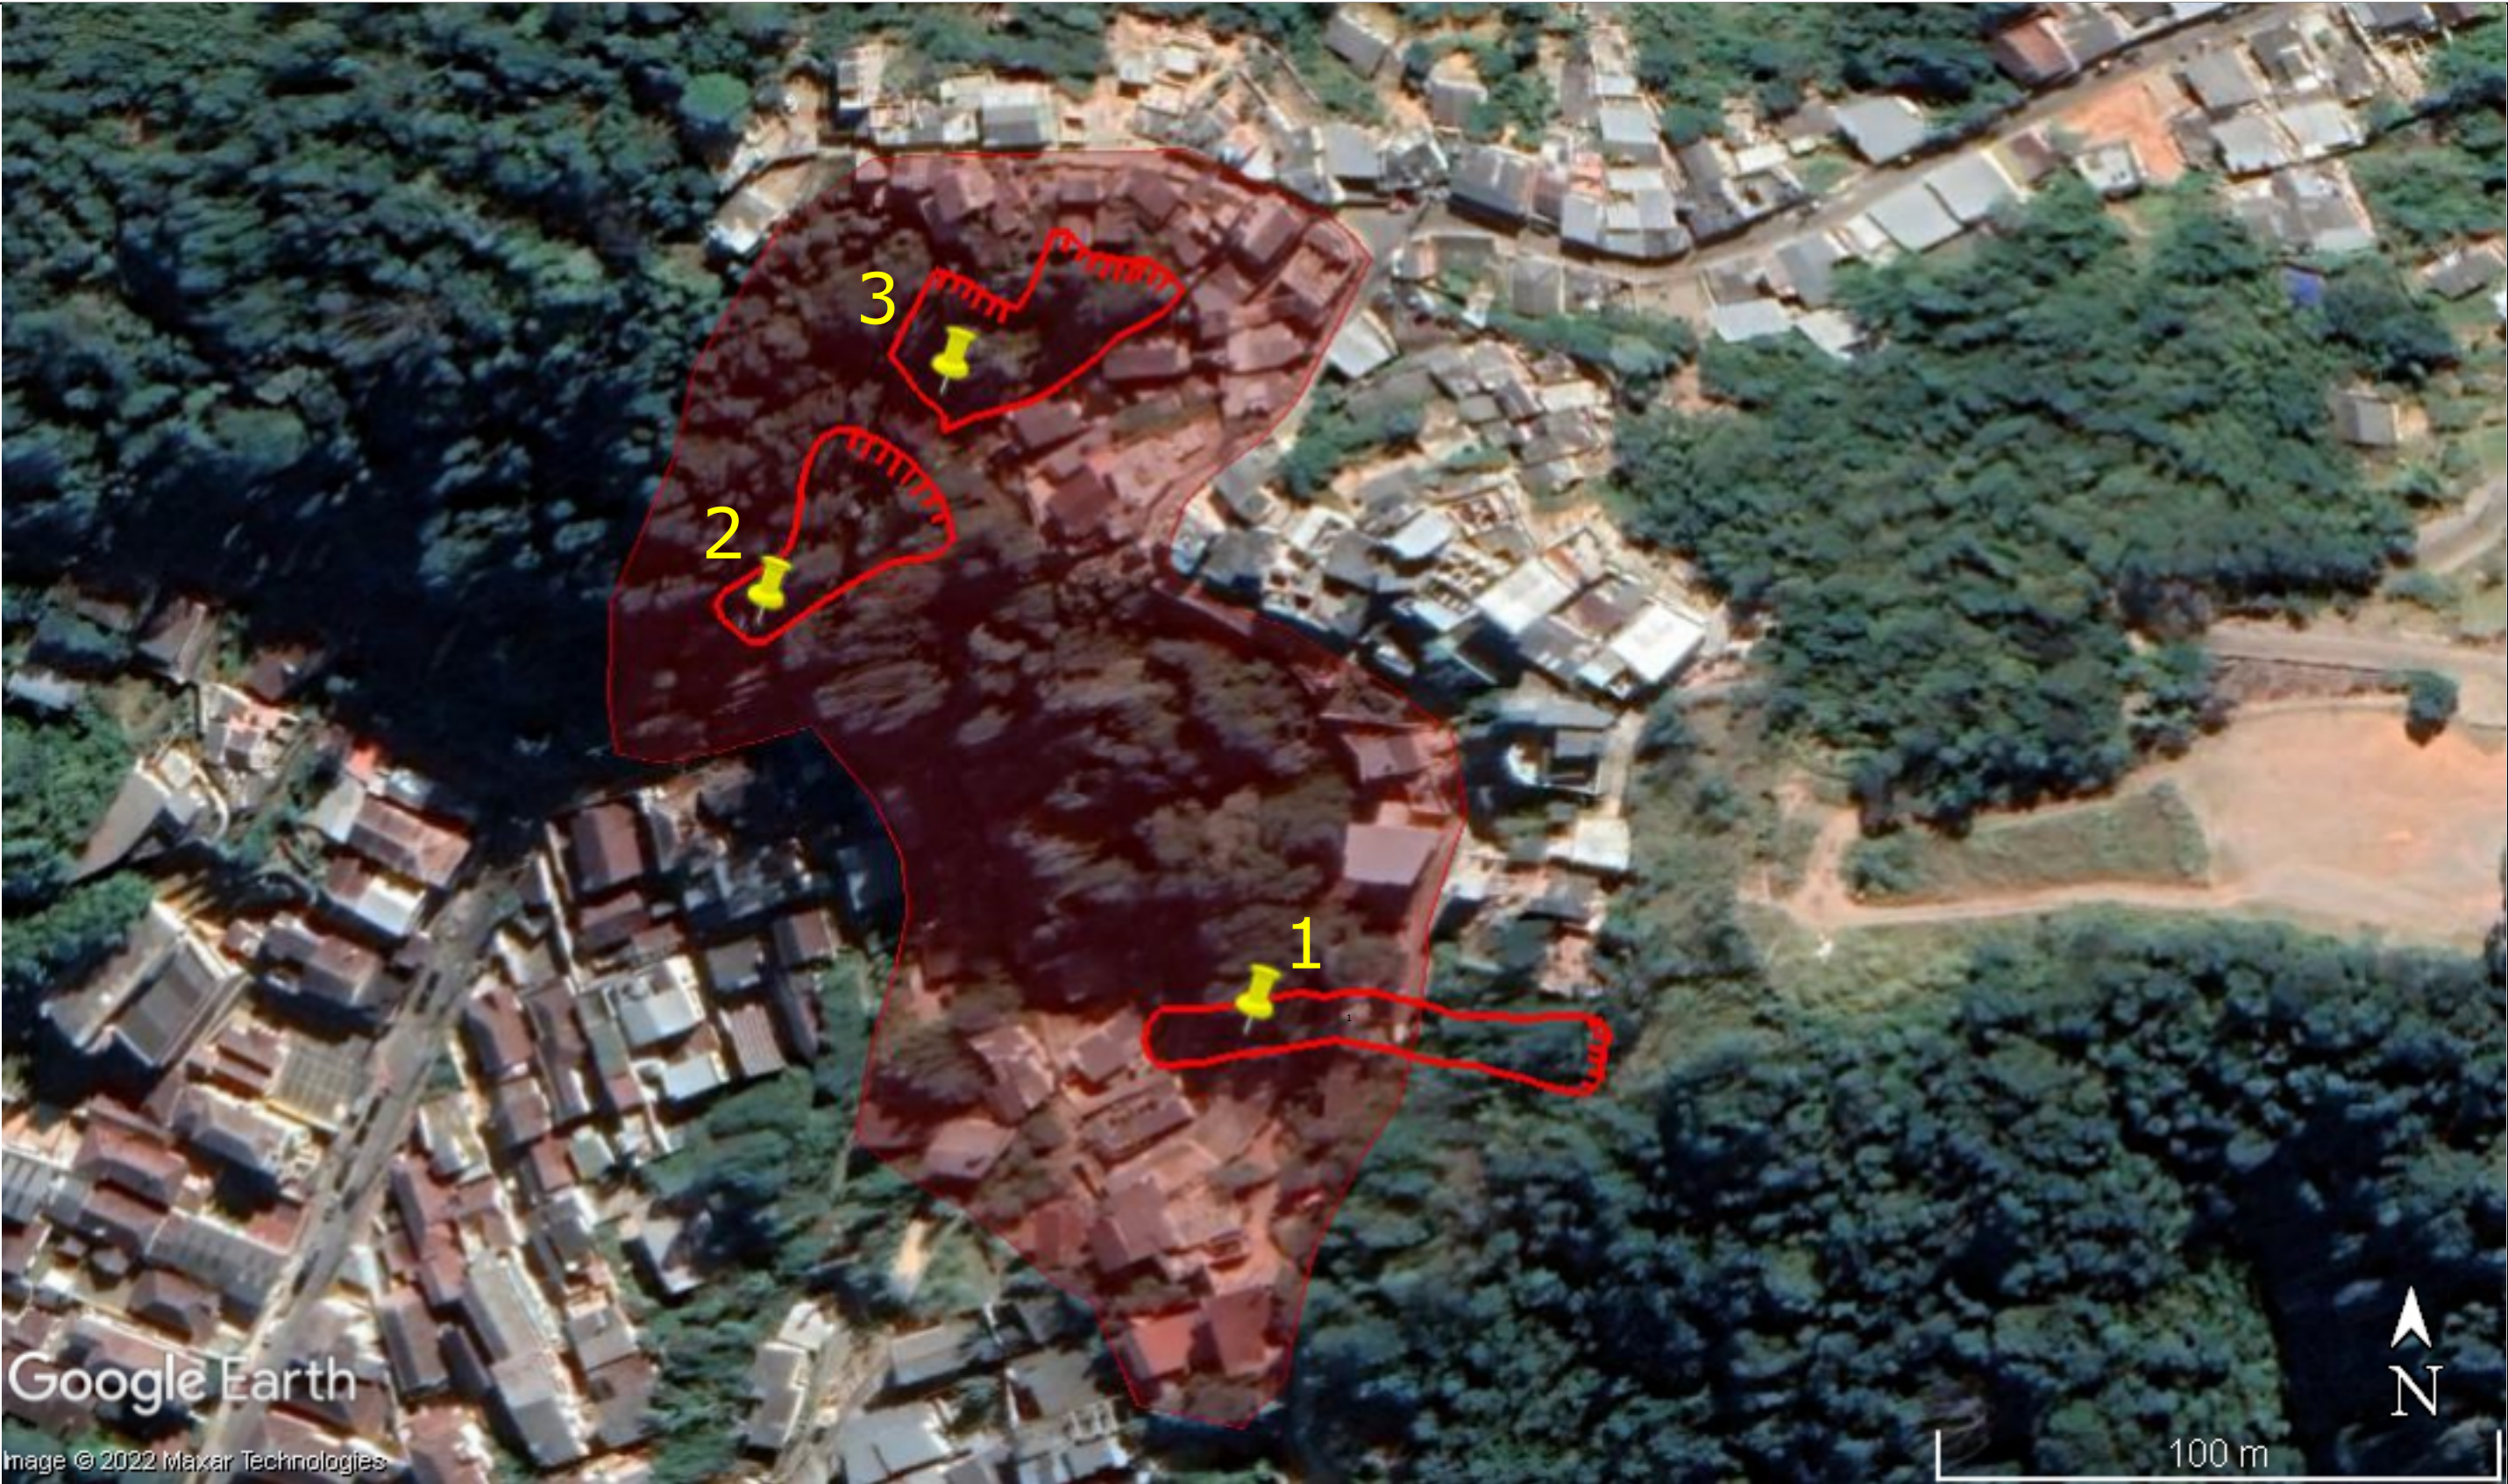
Na encosta ao final da Rua Casemiro de Abreu ocorreram três grandes deslizamentos. 1) Deslizamento planar de solo residual, originado à jusante da área conhecida como "pista de esqui", no Floresta. O deslizamento cruzou a Rua Alberto Martins, perto do número 500, e avançou até a casa 344H da Rua Casemiro de Abreu, totalizando aproximadamente 100m de extensão. Três residências foram danificadas e uma moradora se feriu. 2) Deslizamento planar à jusante da casa de número 346 da Rua Casemiro de Abreu. Duas casas foram parcialmente danificadas e a escada de acesso à casa 346 foi obstruída. Há uma trinca à montante de um talude próximo à moradia 346, ao longo de um acesso estreito utilizado pelos mroadores. 3) Ocorrência de dois deslizamentos, originados à jusante das casas da Rua Alberto Martins do bairro Floresta, que se juntaram lateralmente à montante da casa 346. Ao menos cinco casas foram afetadas junto à crista da cicatriz e, à jusante, a casa 346 foi parcialmente destruída.
