| DOCUMENTO:<br><b>Parecer Técnico</b> | DATA.:<br><b>28/02/2024</b> | PÁG.:<br><b>1/3</b> |
| TÍTULO:<br><b>Avaliação de Risco Geológico</b> | MUNICÍPIO:<br><b>Japeri</b> | |

Conforme Ofício nº 031/2024, em atendimento à solicitação da Secretaria Municipal de Proteção e Defesa Civil de Japeri, o DRM-RJ realizou no dia 28 de fevereiro de 2024 uma vistoria técnica emergencial acompanhada dos técnicos da Defesa Civil, para a avaliação de ocorrência de deslizamento na Rua Maracaí (UTM 23K 642724.12 m E / 7491974.42 m S), em virtude das chuvas ocorridas no dia 21 de fevereiro que acarretaram prejuízos à cidade supracitada.

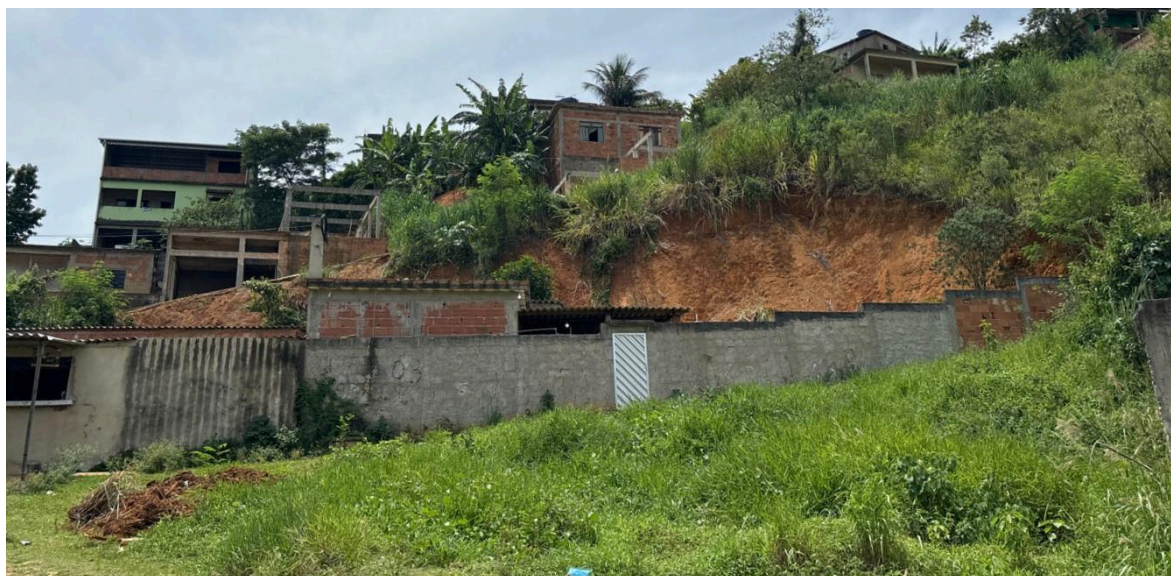
A vistoria ocorreu em três imóveis no final da Rua Maracaí, onde um deslizamento planar na subida da Rua Afro Melo mobilizou até 1,5 metros de material nos fundos dos imóveis. O talude de corte com aproximadamente 10 metros de altura na maior porção, e inclinação de 90° está a montante encaixado na Rua Afro Melo e com casas a jusante (**Figura 1**). A cicatriz do deslizamento está a 8 metros de altura, distando até dois metros da rua. Segundo relato dos moradores, as construções localizadas na base do talude possuíam um distância de até dois metros da encosta e, historicamente apresentava escoamento de grande volume de águas pluviais, porém sem grande mobilização de material da encosta.

**Figura 1.** Talude de corte, com rua asfaltada a montante e casas a jusante

O DRM-RJ considera que medidas de gestão de desastre devam ser tomadas em caráter de urgência, visto que o avanço do movimento gravitacional de massa poderá acarretar em danos e prejuízos às moradias e à população. Sendo assim, recomenda-se, a fiscalização e monitoramento do local, bem como a adoção de medidas mitigadoras e a avaliação de um profissional técnico habilitado para a adoção de obras de geotecnia cabíveis, visando a redução de riscos de acidentes.

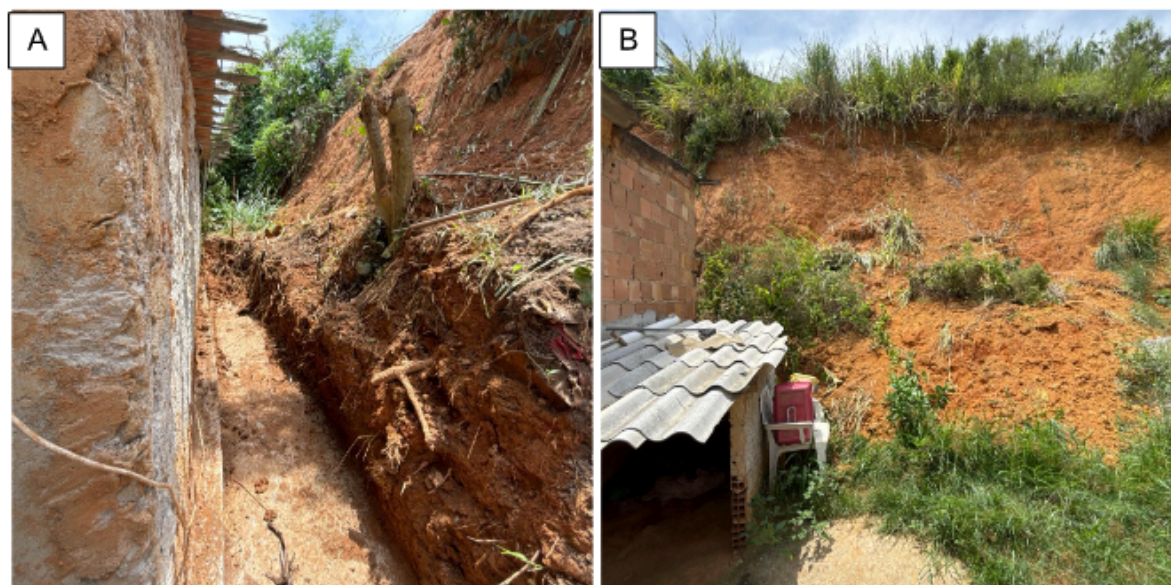
O primeiro imóvel vistoriado foi a construção comercial, na qual foi relatado pouco atingimento e já estava funcionando normalmente. Seguindo a vistoria, o imóvel de número 249 teve material mobilizado atingindo até 40 centímetros de altura, impossibilitando acesso ao poço artesiano da residência que continuava com os residentes (**Figura 2. A**). O imóvel seguinte, no momento da vistoria, já havia sido desocupado pelos moradores. Em decorrência da magnitude do evento, o material mobilizado nos fundos da casa 248, já alcançava altura superior a janela instalada nos fundos da casa (**Figura 2. B**), sendo possível identificar nas paredes internas diversas rachaduras estruturais.

**Figura 2.** (A) Fundos da casa 249, moradores estavam escavando para acessar o poço artesiano. (B) Lateral da casa 248, com mais de 1,5m de material mobilizado nos fundos da residência.

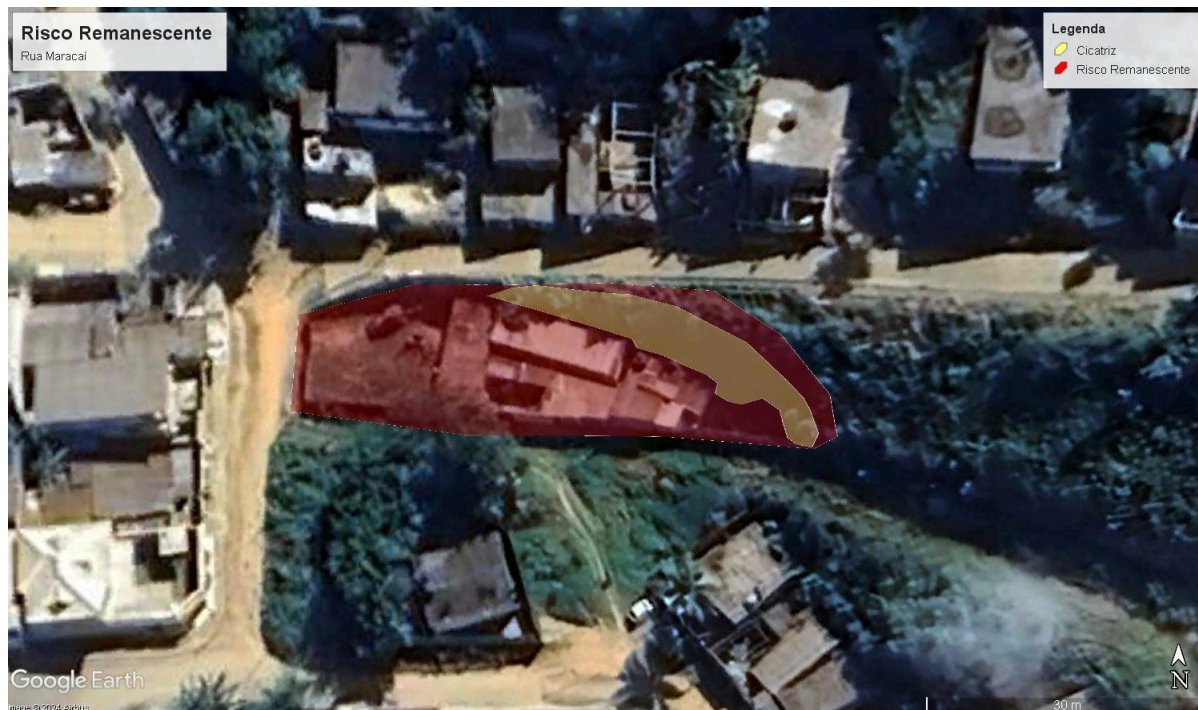
Considerando o cenário atual, foi traçado um polígono de risco remanescente (**Figura 03**) de acordo com a metodologia utilizada pelo DRM-RJ, uma vez que ocorre o período de chuvas e os processos geológico-geomorfológicos acima relatados encontram-se ativos.

**Figura 3:** Delimitação do polígono de Risco Remanescente segundo metodologia do DRM-RJ.
