**ATENDIMENTOS EMERGENCIAIS EM PETRÓPOLIS**

**MARÇO DE 2022**

**Deslizamento na Rua Bartolomeu de Gusmão,813**

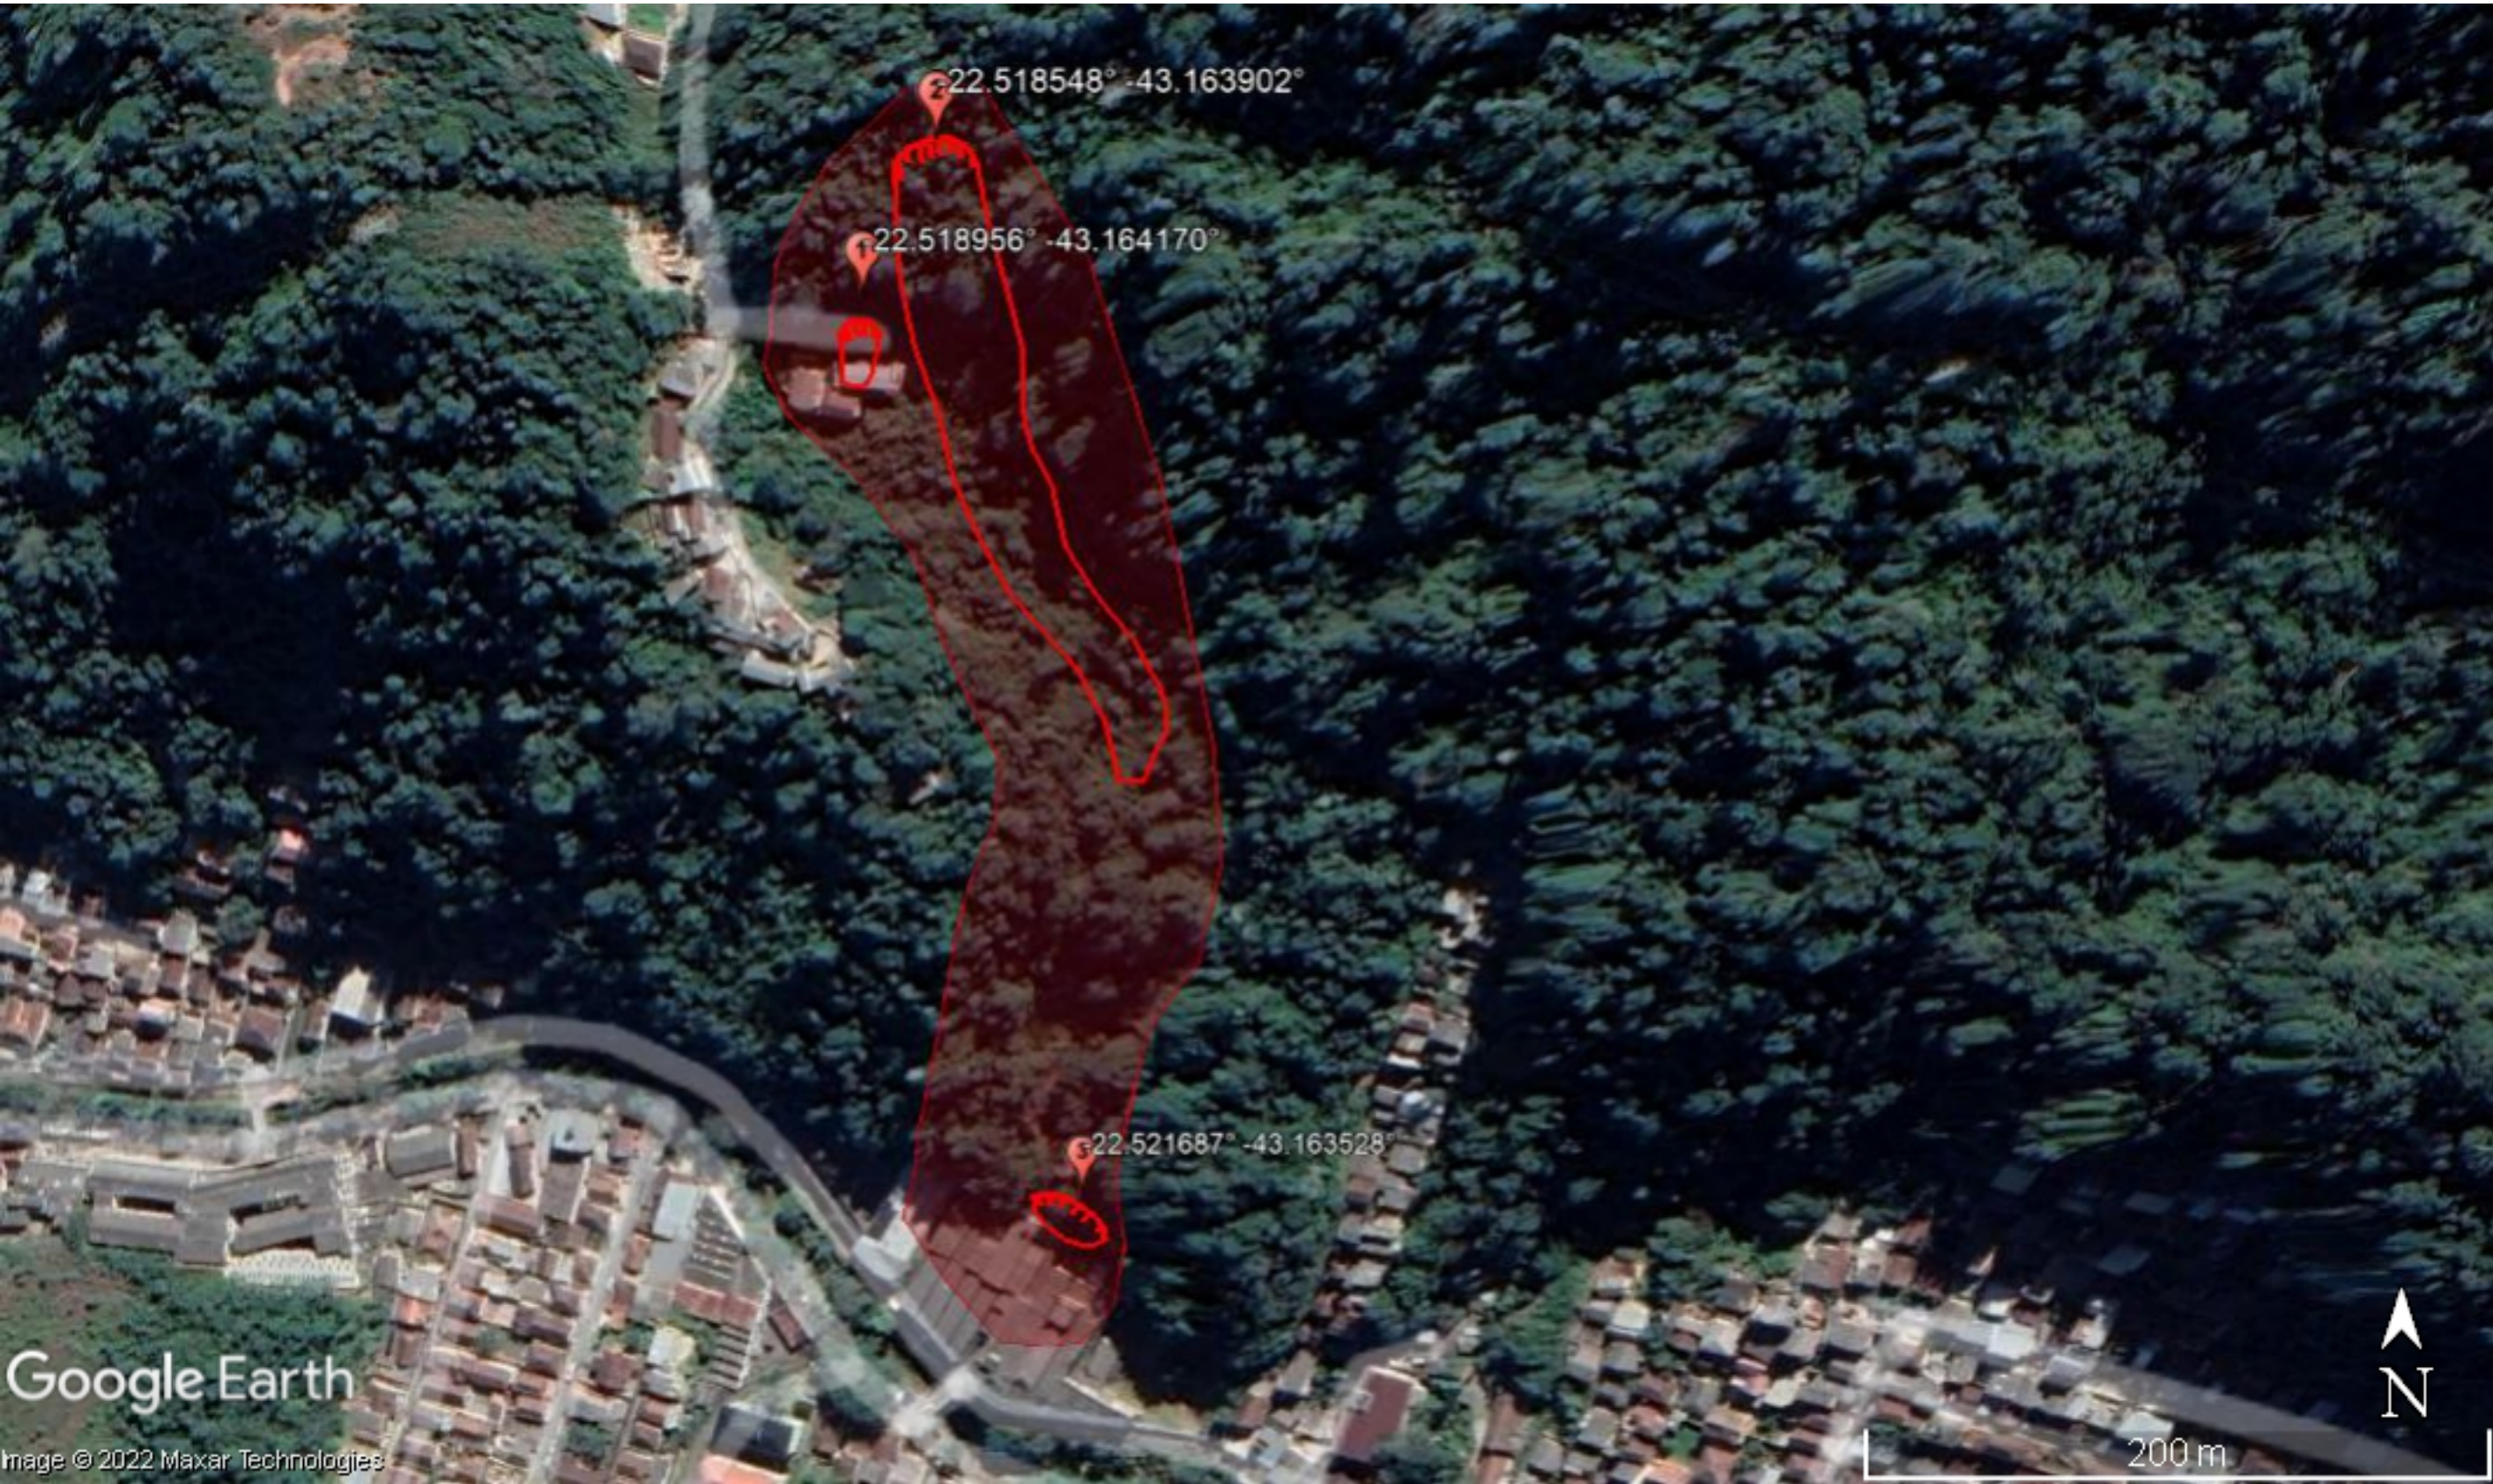
Ocorrência de deslizamento planar de solo residual identificada no terreno a montante da residência 813, localizado na rua Bartolomeu de Gusmão- Centro. Foram identificadas 3 cicatrizes de deslizamento, a primeira na encosta a frente da residência do Sr. Ivan Beck, com altura de aprox.12 m e 15 m de extensão, que destruiu parcialmente o imóvel e o material deslizado que atingiu a residencia deixou uma pessoa ferida. A segunda cicatriz, localizada na lateral do imóvel, apresenta altura de aproximadamente 50 m em relação ao imóvel que foi destruído e onde funcionava uma oficina. A encosta apresenta vegetação de médio a alto porte, com presença de bananeiras e bambus. A extensão dessa cicatriz, possivelmente, está em direção a Av. General Marciano Magalhães. A terceira cicatriz identificada, localizada a jusante da encosta, na Av. General Marciano Magalhães, aos fundos de uma fábrica no número 655, este deslizamento foi observado do alto da servidão Waldemiro Rossi, de número 658A. Não foi possível definir se o terceiro deslizamento é uma contribuição do segundo identificado, encontrado a montante do mesmo.

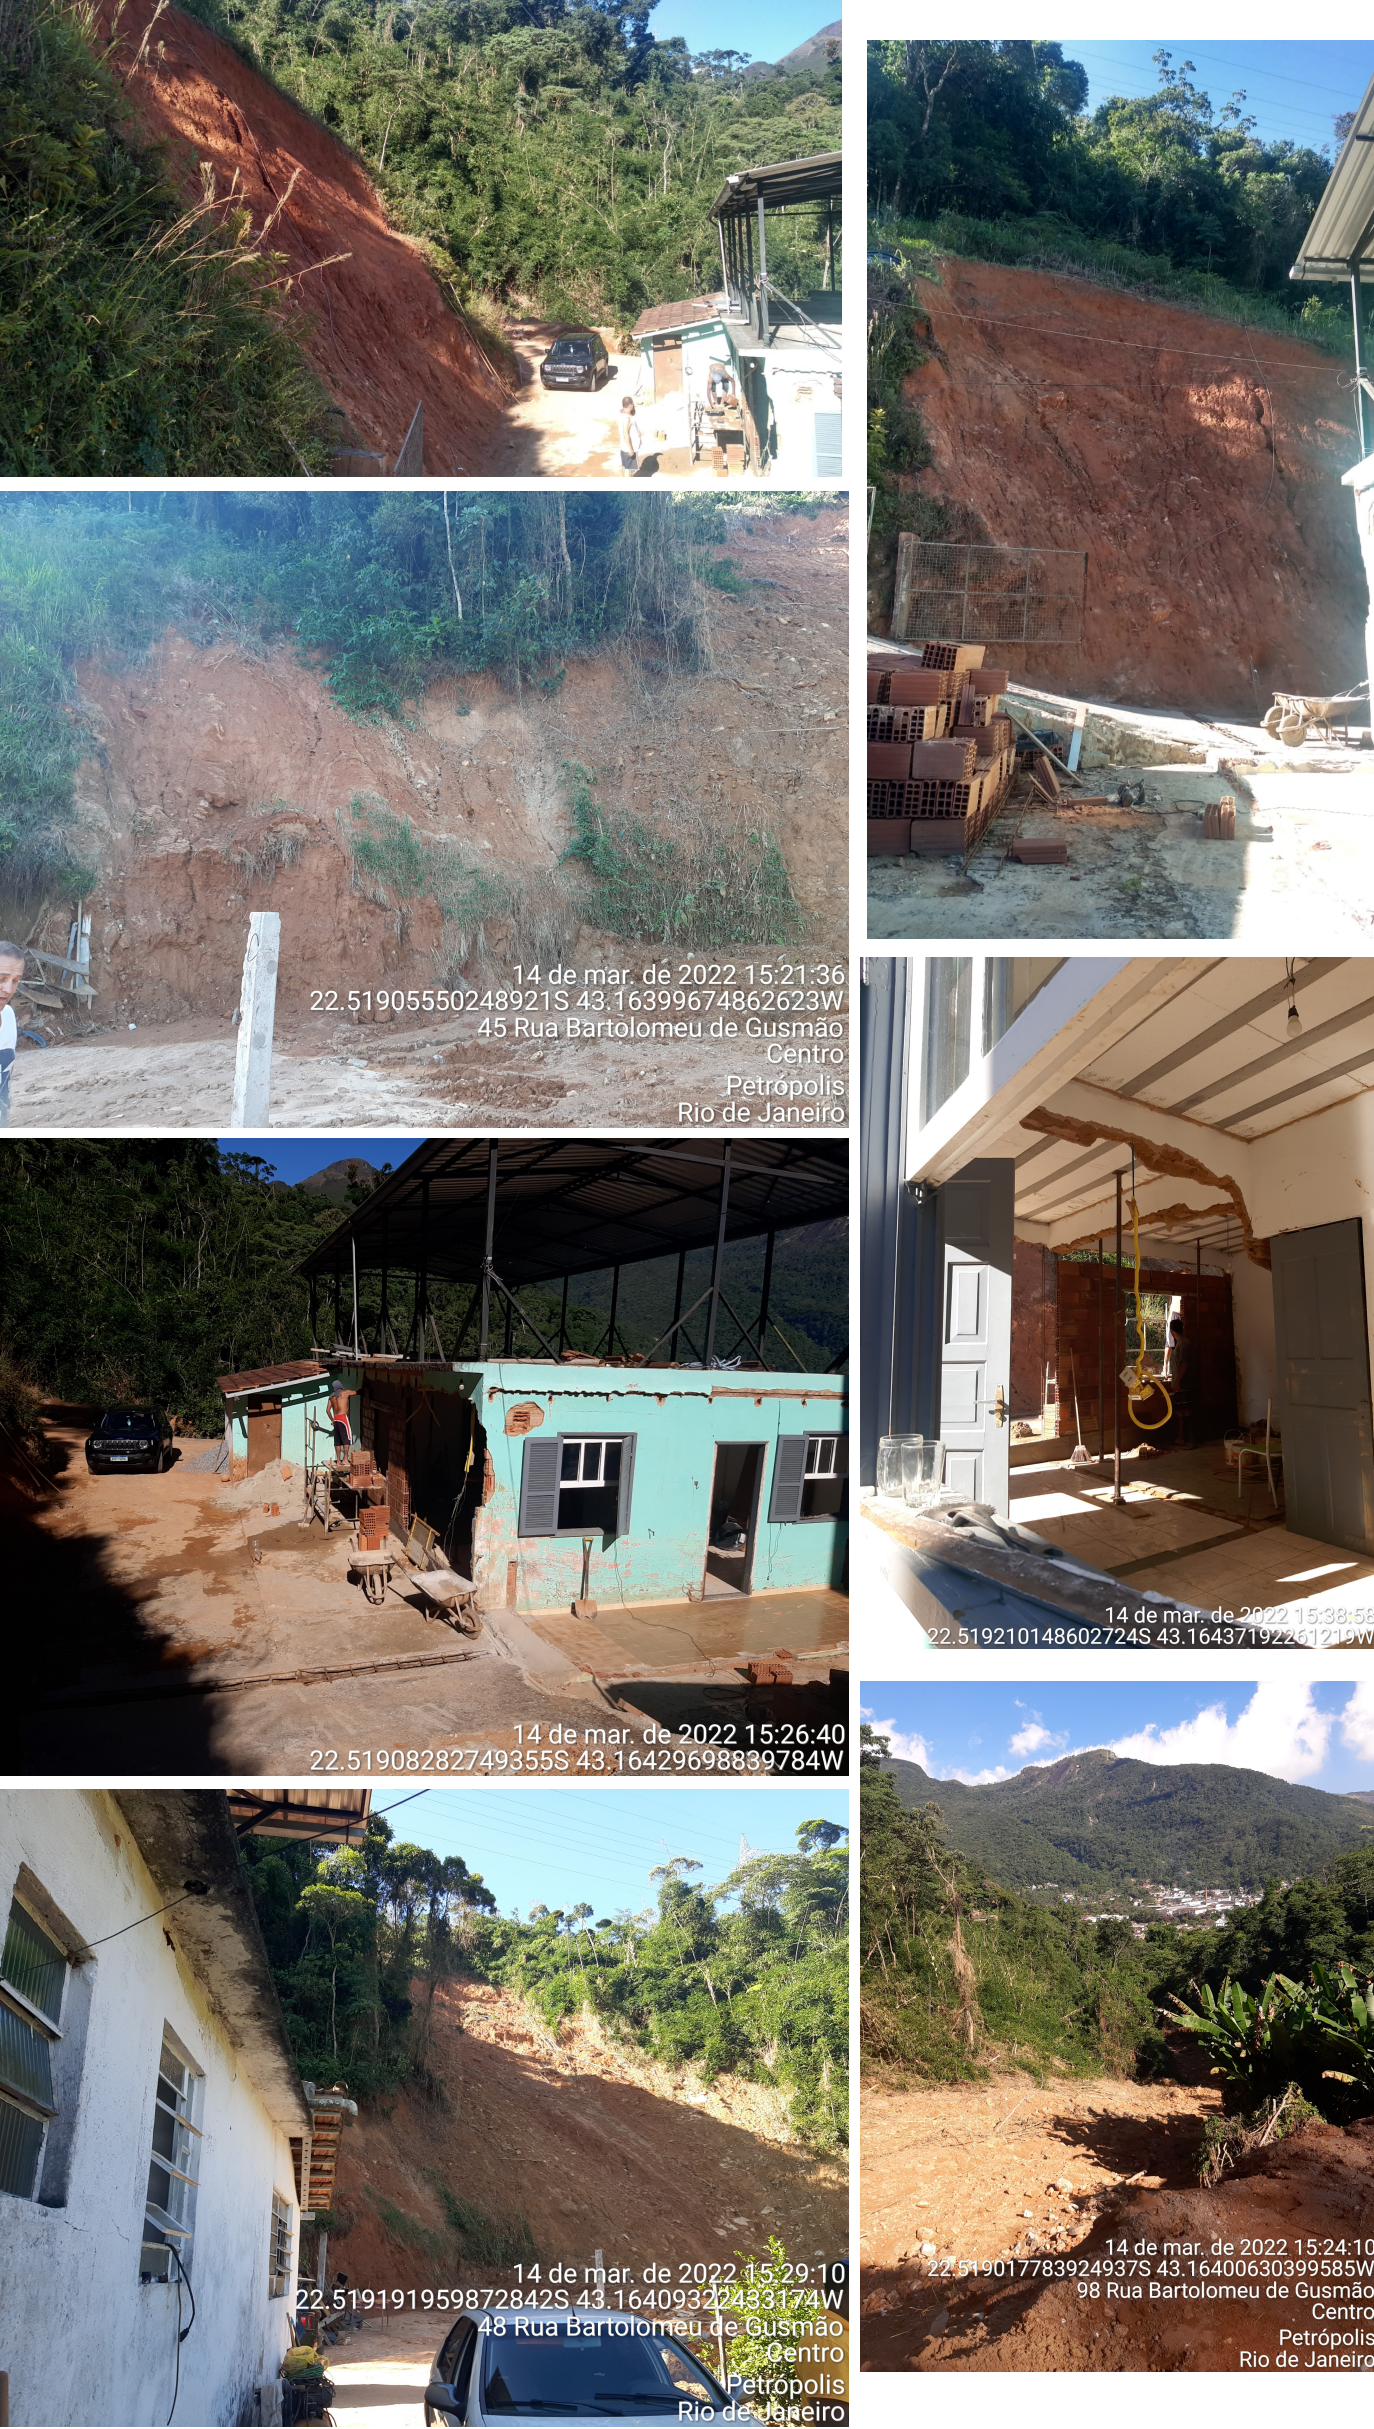
Cicatriz de deslizamento
-

Delimitação da área de risco para interdição e evacuação imediata
-

Alcance do deslizamento
