DOCUMENTO: Parecer Técnico	DATA.: 26/02/2024	PÁG.: 1/3
TÍTULO: Avaliação de Risco Geológico	MUNICÍPIO: Japeri

Conforme Ofício nº 030/2024, em atendimento à solicitação da Secretaria Municipal de Proteção e Defesa Civil de Japeri, o DRM-RJ realizou no dia 26 de fevereiro de 2024 uma vistoria técnica emergencial acompanhada dos técnicos da Defesa Civil, para a avaliação de ocorrência de deslizamento na Rua Maria Cleonice, em virtude das chuvas ocorridas no dia 21 de fevereiro que acarretaram prejuízos à cidade supracitada.

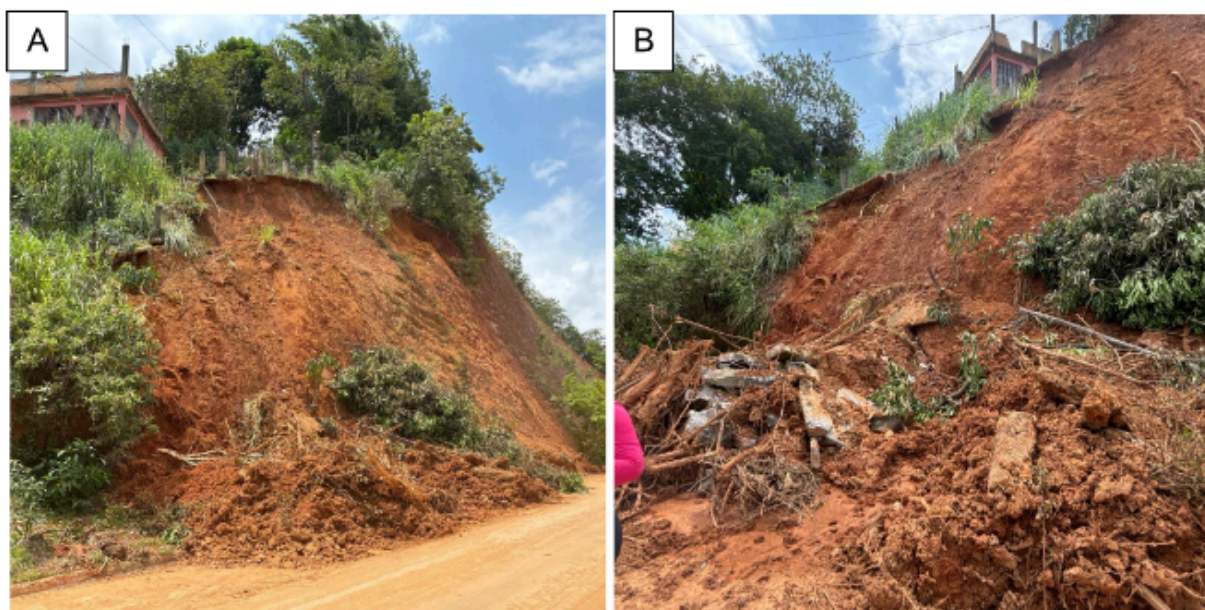
Figura 1. (A) Visada lateral da escada colapsada. **(B)** Visada inferior da escada colapsada.

O DRM-RJ considera que medidas de gestão de desastre devam ser tomadas em caráter de urgência, visto que o avanço do movimento gravitacional de massa poderá acarretar em danos e prejuízos às moradias e à população. Sendo assim, recomenda-se, a fiscalização e monitoramento do local, bem como a adoção de medidas mitigadoras e a avaliação de um profissional técnico habilitado para a adoção de obras de geotecnia cabíveis, visando a redução de riscos de acidentes.

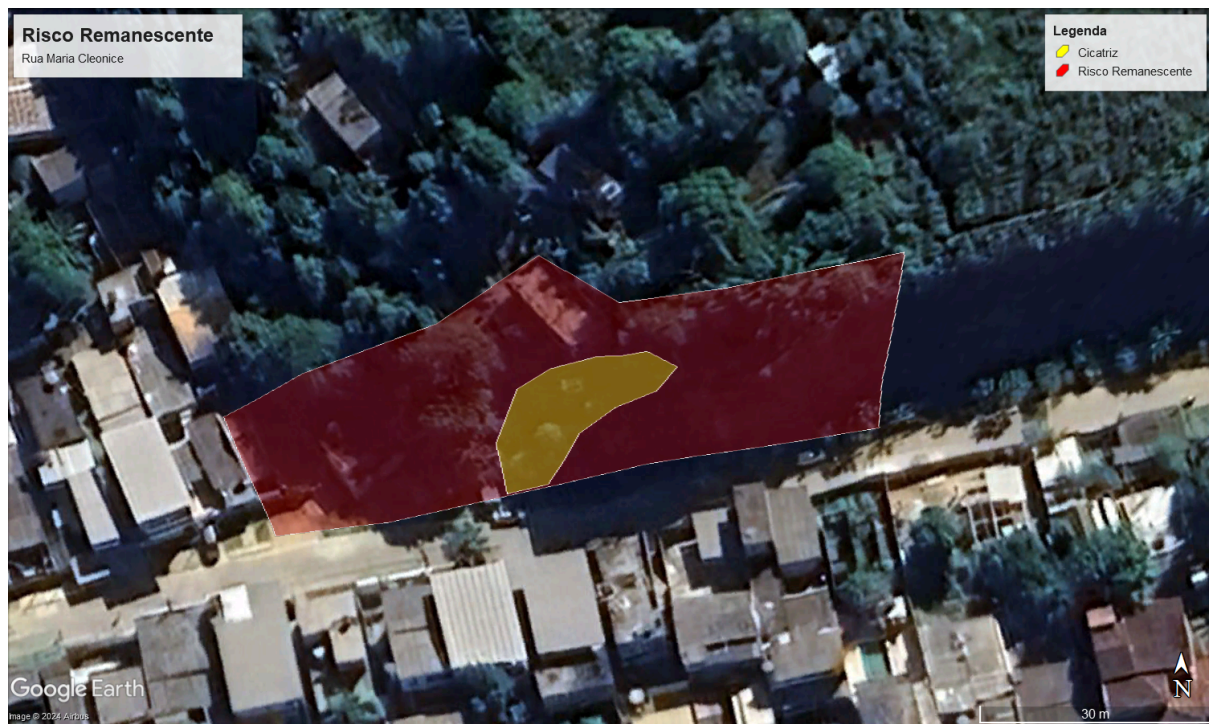
Dito isto e, considerando o cenário atual, foi traçado um polígono de risco remanescente (**Figura 3**) de acordo com a metodologia utilizada pelo DRM-RJ, uma vez que ocorre o período de chuvas e os processos geológico-geomorfológicos acima relatados encontram-se ativos.

Figura 3. Delimitação do polígono de Risco Remanescente segundo metodologia do DRM-RJ.
