**ATENDIMENTOS EMERGENCIAIS EM PETRÓPOLIS**

**MORIN - FEVEREIRO DE 2022**

**Deslizamento na Rua Coronel Batista da Silva**

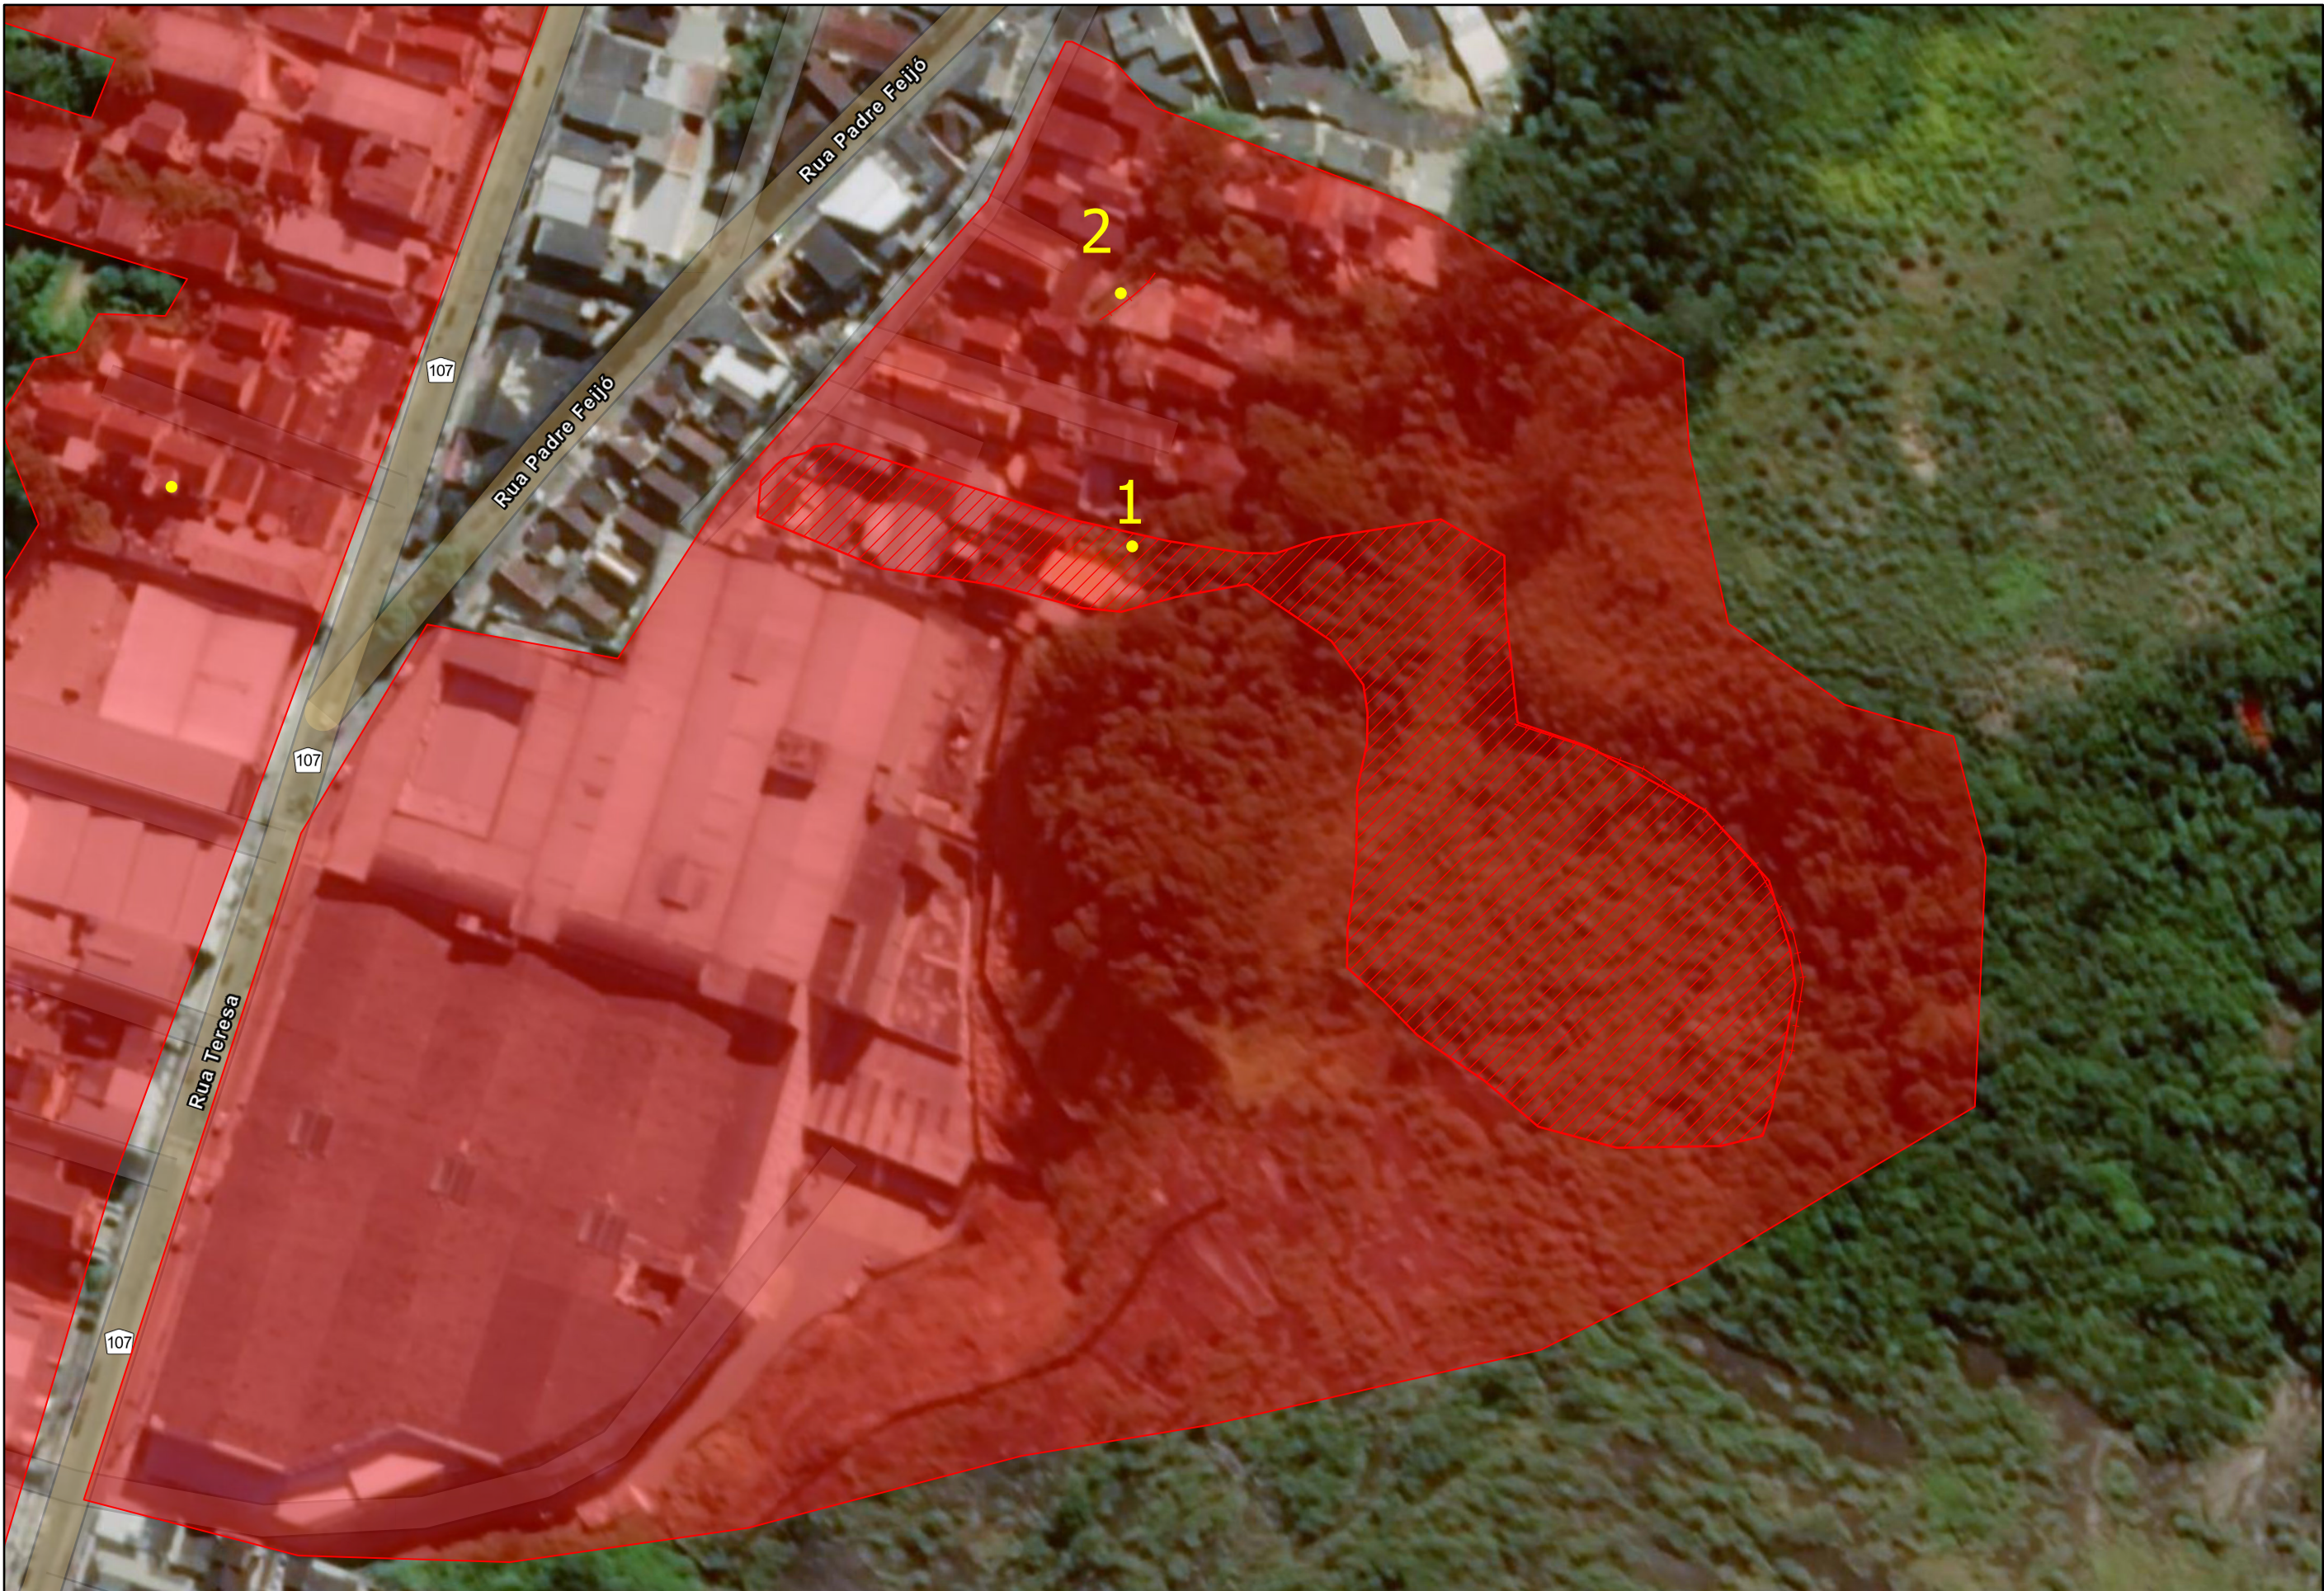
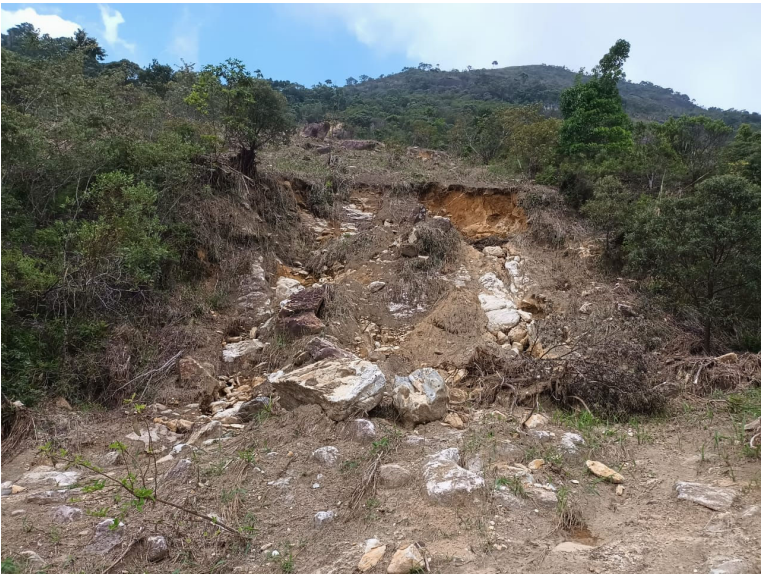
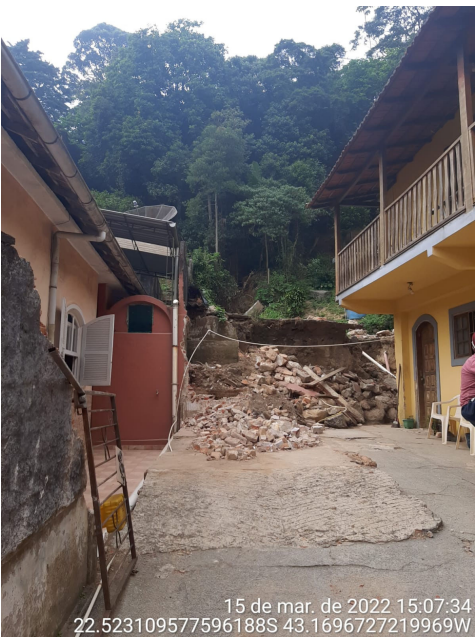
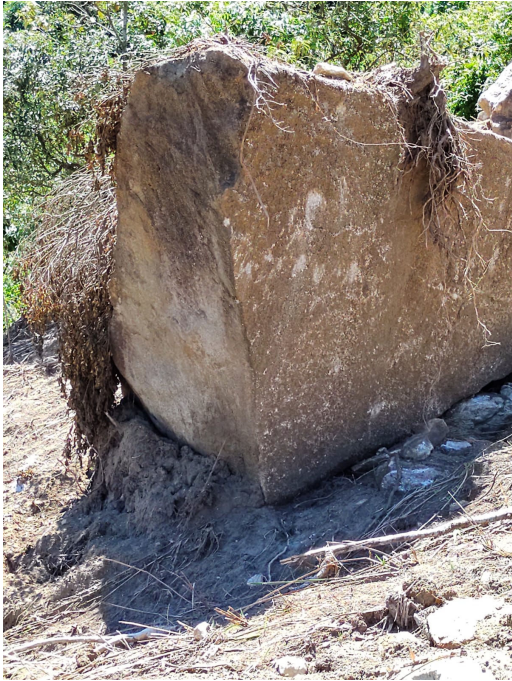
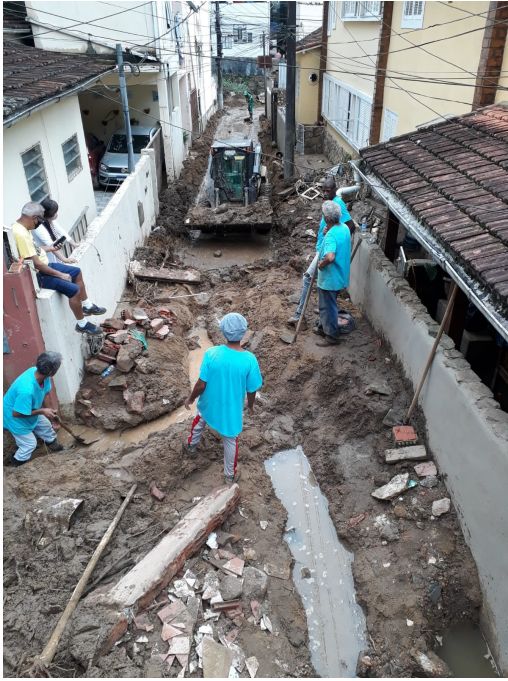
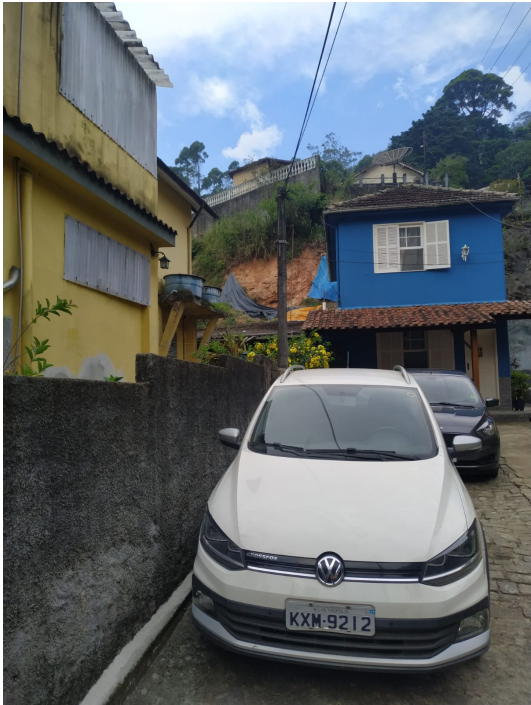
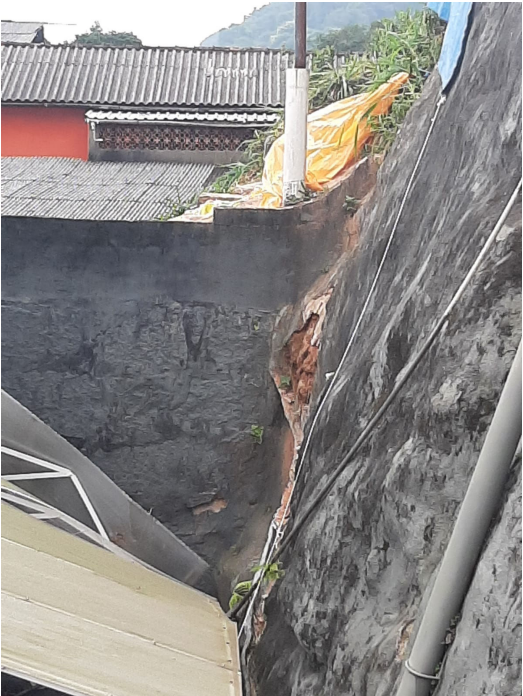
Ocorrência de deslizamento planar com perfil de intemperismo composto por solo residual e rocha. O Deslizamento atingiu os fundos da residência de número 95 a, 89b e 87, os moradores relataram na tarde do evento que o material mobilizado ocupou cerca de 1,5 de altura nas residências, o muro lateral foi destruído e há ocorrência de blocos ao longo da encosta. Apresenta altura de aproximadamente 214 metros com inclinação de 80° com trechos de aplainamento com aproximadamente 45°. No Segundo ponto há ocorrência de um talude de corte de aproximadamente 2 metros de altura e inclinação próximo dos 90° graus, novos deslizamentos podem deixar os moradores sem rota de fuga.

Delimitação da área de risco para interdição e evacuação imediata
