**ATENDIMENTO EMERGENCIAL EM SÃO GONÇALO - RJ**  
**FEVEREIRO DE 2023**  
Rua Rio Negro, Boa Vista

Data da Vistoria: 21/02/23  
Data de elaboração do Parecer Técnico: 22/02/2023

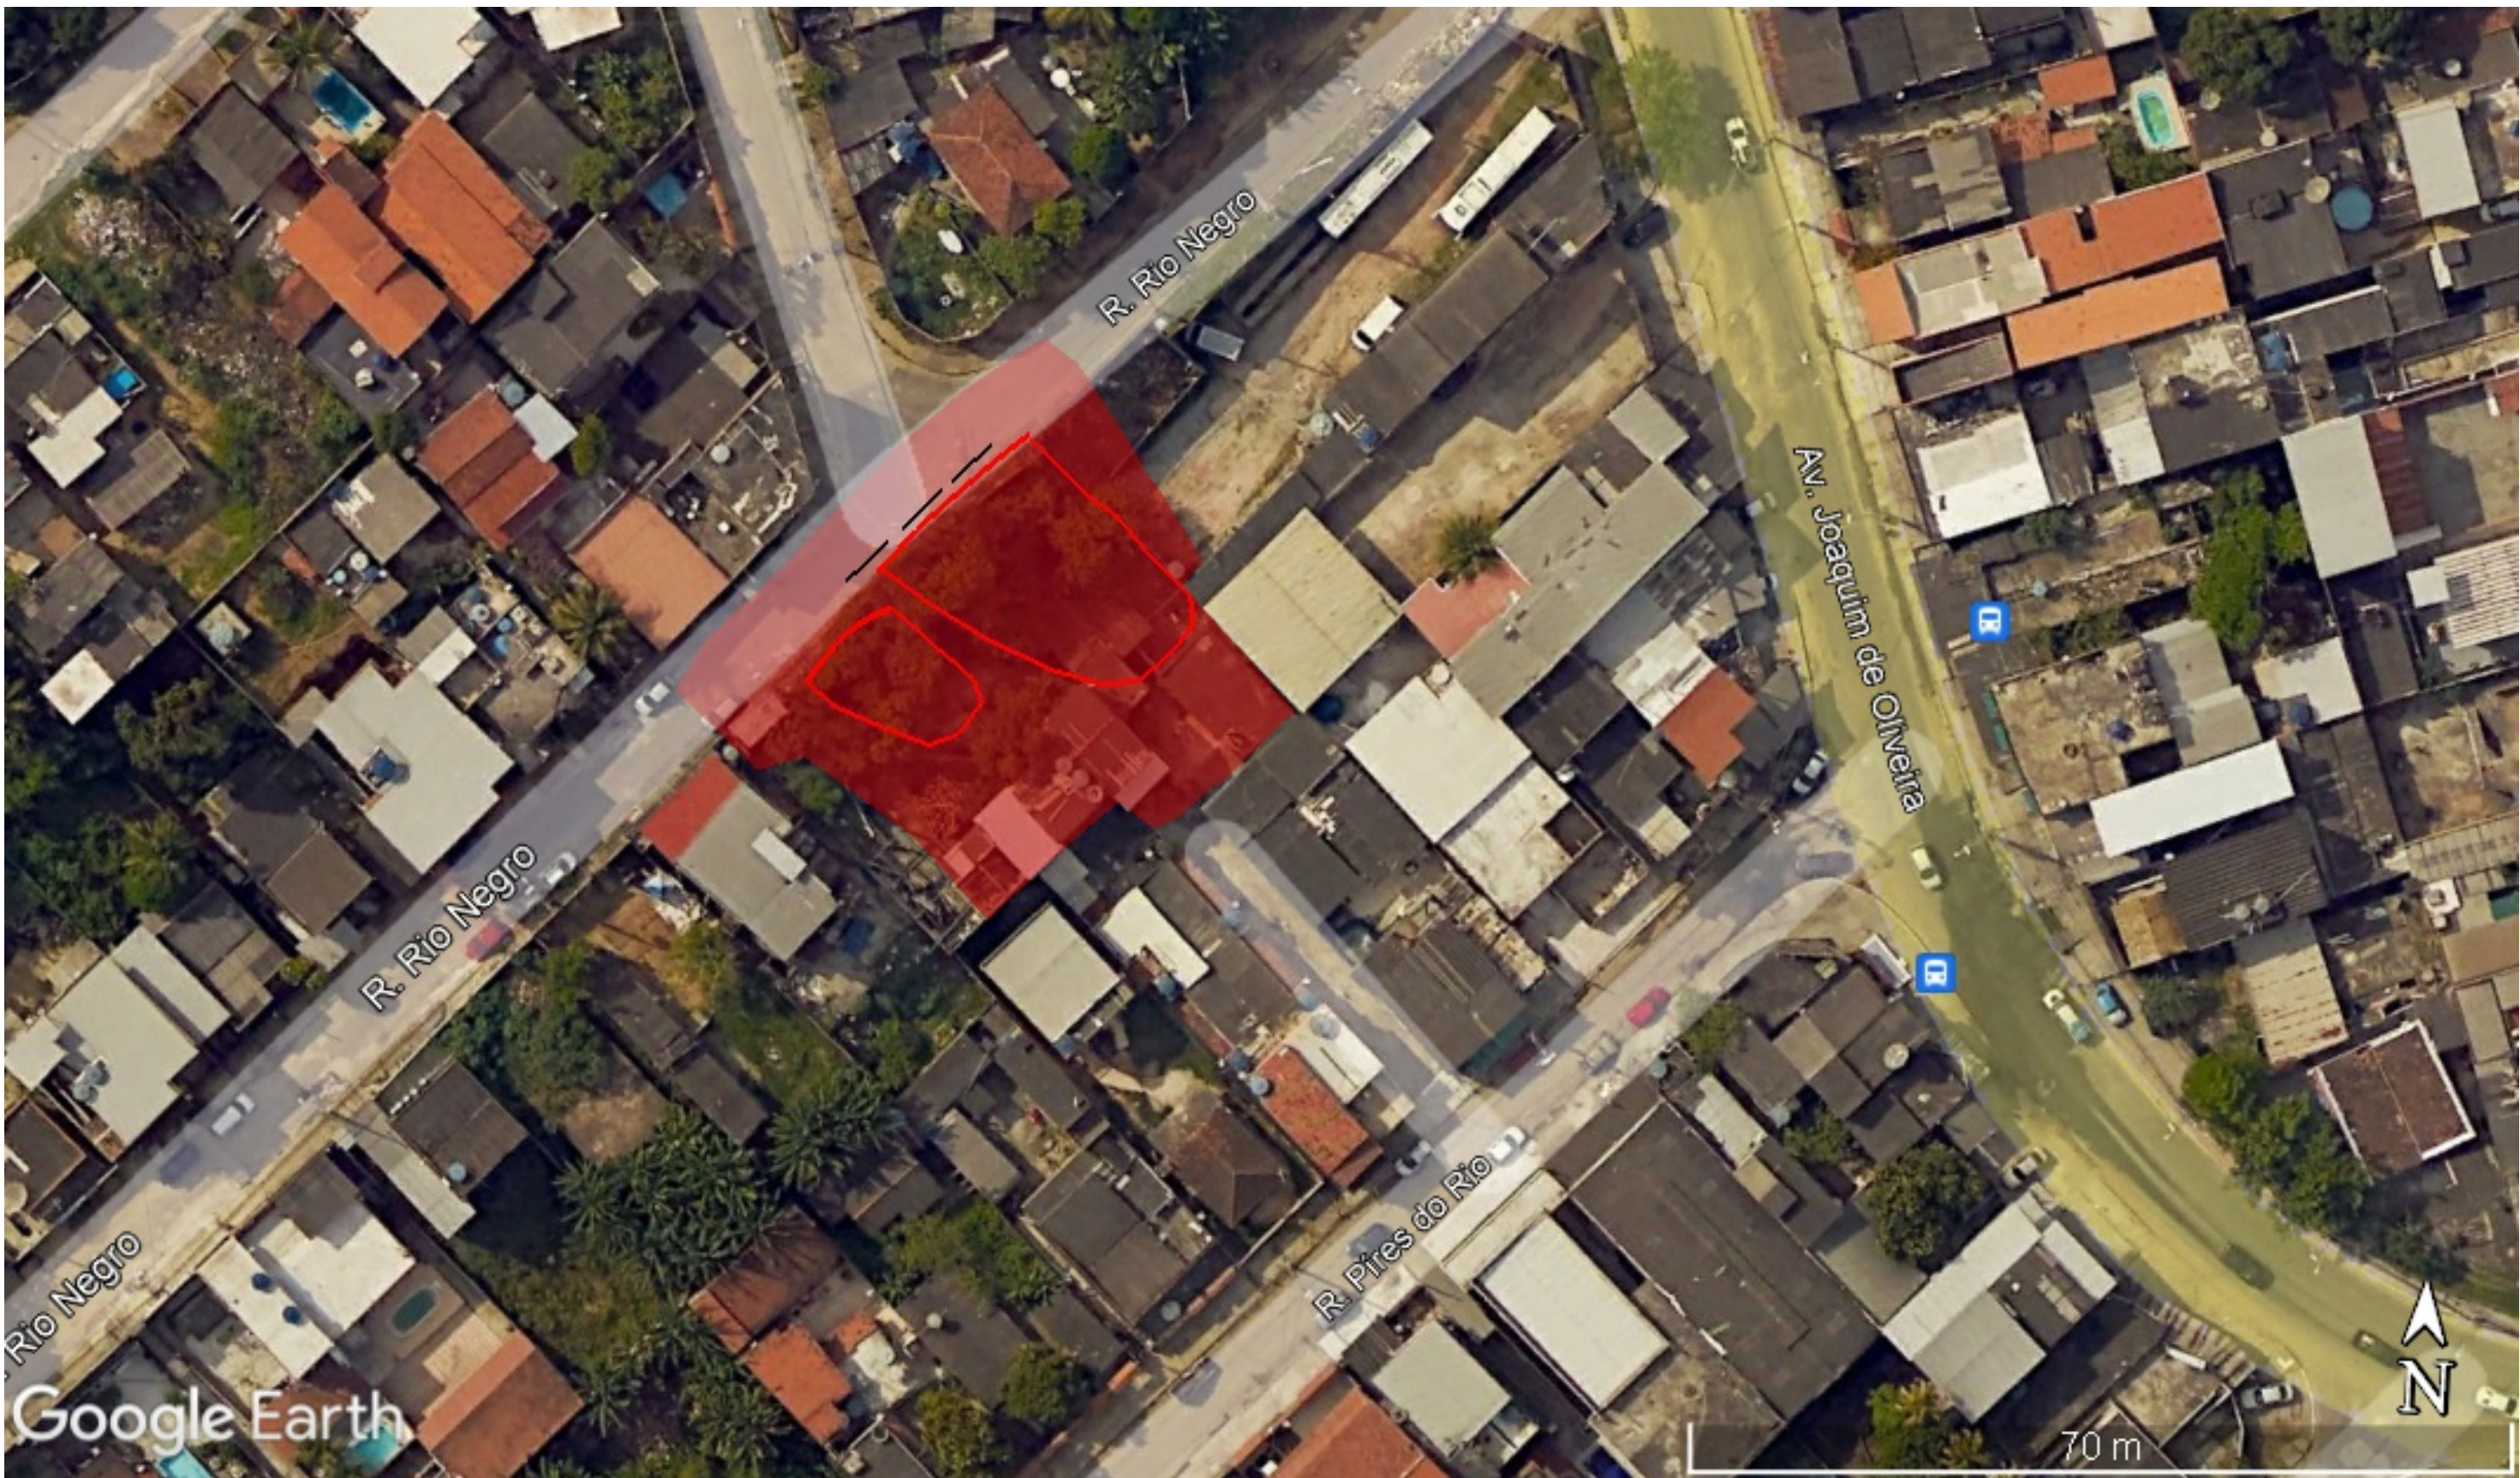
Em atendimento emergencial ao Município de São Gonçalo, o DRM-RJ realizou no dia 21 de fevereiro de 2023 uma vistoria técnica, juntamente com agentes da Defesa Civil municipal, na Rua Rio Negro, em frente ao número 1381, onde ocorreram dois deslizamentos de solo a jusante da rua, destruindo uma casa (no1384) e atingindo mais duas casas localizadas nos fundos de uma servidão na Rua Pires do Rio, 341 (foto 5). A cicatriz principal de deslizamento possui aproximadamente 17 metros de extensão lateral (fotos 2 e 6) e com um alcance de cerca de 20 metros, a cicatriz adjacente possui aproximadamente 10 metros de extensão lateral e 10 m de alcance, a encosta apresenta de vegetação de médio a grande porte, a mesma não possui sistema de drenagem o que acentua o escoamento e contribui para sua instabilidade. Parte do pavimento da Rua Rio Negro foi mobilizado, causando a queda de um poste (fotos 1 e 6) sendo então o material mobilizado formado por solo, vegetação, partes do pavimento da rua Rio Negro e muro de entrada do terreno da casa 1384 (fotos 4, 7 e 8). Na rua há presença de trincas paralelas à crista do deslizamento indicando possíveis planos de ruptura em um avanço do processo. A partir disto, foi traçado um polígono de risco remanescente de acordo com a metodologia utilizada pelo DRM-RJ, uma vez que ocorre o período de chuvas e os processos geológico-geomorfológicos acima relatados encontram-se ativos. Ademais, recomenda – se o monitoramento do local até que medidas mitigadoras sejam realizadas para a redução de riscos.
