**ATENDIMENTOS EMERGENCIAIS EM PETRÓPOLIS**

**MARÇO DE 2022**

**Deslizamento nas Ruas Honduras e Nicarágua - Quitandinha**

**Projeto e fotografia: Equipe NADE / DRM-RJ**

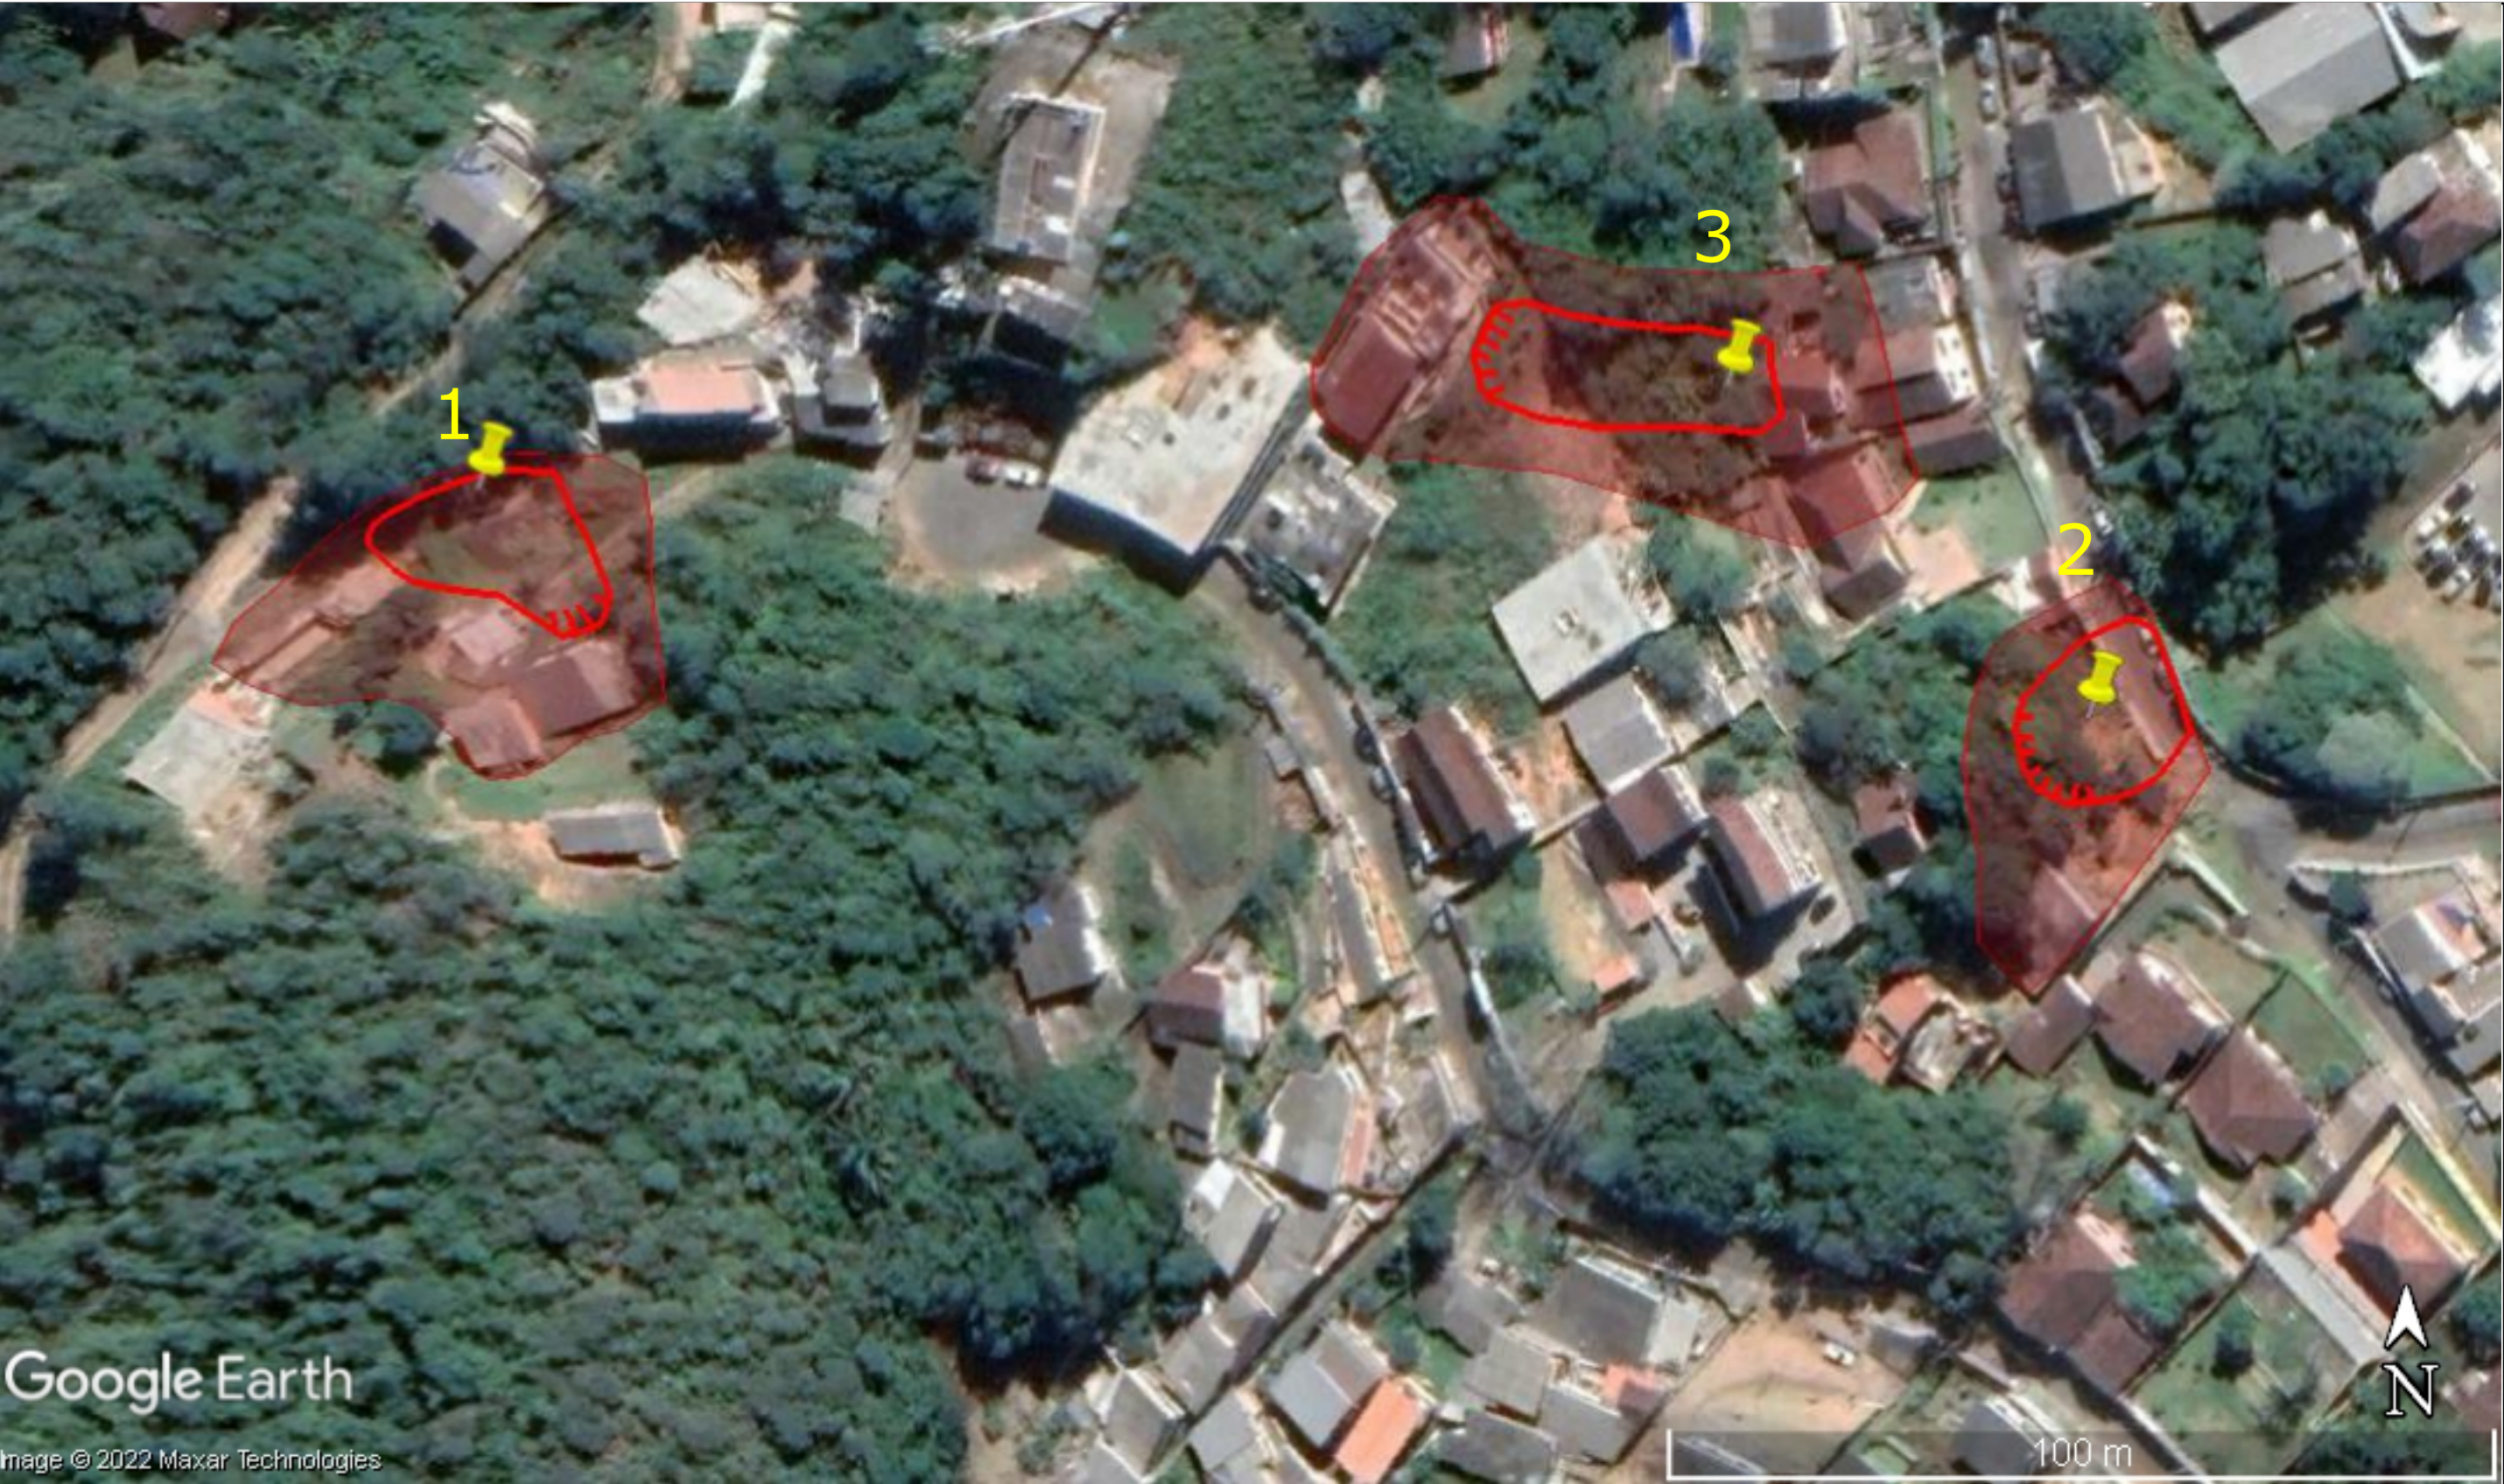
Ocorrência de três deslizamentos nas ruas Honduras e Nicarágua, sem registro de vítimas decorrentes desses eventos. 1) Ao longo do talude, em frente ao 442 da Rua Honduras, o deslizamento provocou a destruição parcial do muro de uma casa à montante, localizado na crista da cicatriz, e danificou o acesso externo da casa e da garagem. O talude apresenta vegetação de pequeno a médio porte e dimensões de aproximadamente 10m de altura, 7m de extensão e 70° de inclinação. Duas rachaduras foram observadas na face frontal da casa. 2) Ao lado do 1562 da Rua Nicarágua, a cicatriz do deslizamento apresenta cerca de 10 metros de altura, inclinação de 60° e 12 metros de extensão. Devido ao ocorrido, duas escadas de acesso foram obstruídas, dois muros cederam e algumas árvores foram derrubadas. Há lançamento de águas servidas no talude em decorrência do rompimento da tubulação. 3) Deslizamento originado na base de uma casa na Rua Honduras. Duas moradias à jusante, no 503 da Rua Nicarágua, foram parcialmente destruídas. O talude apresenta aproximadamente 15 metros de altura e inclinação de 60°.

Cicatriz de deslizamento
-

Delimitação da área de risco remanescente
-

Alcance do deslizamento
