Em atendimento emergencial ao município de São Gonçalo (RJ), o DRM – RJ em parceria com a equipe de Defesa Civil Local, realizou uma visita técnica às residências de nº498 e 501, parte alta, na Rua Clóvis Bevilacqua, no bairro Santa Catarina.

**ATENDIMENTO EMERGENCIAL EM SÃO GONÇALO - RJ**  
**FEVEREIRO DE 2023**  
Rua Clóvis de Bevilacqua, nº 498 e nº 501  
Santa Catarina

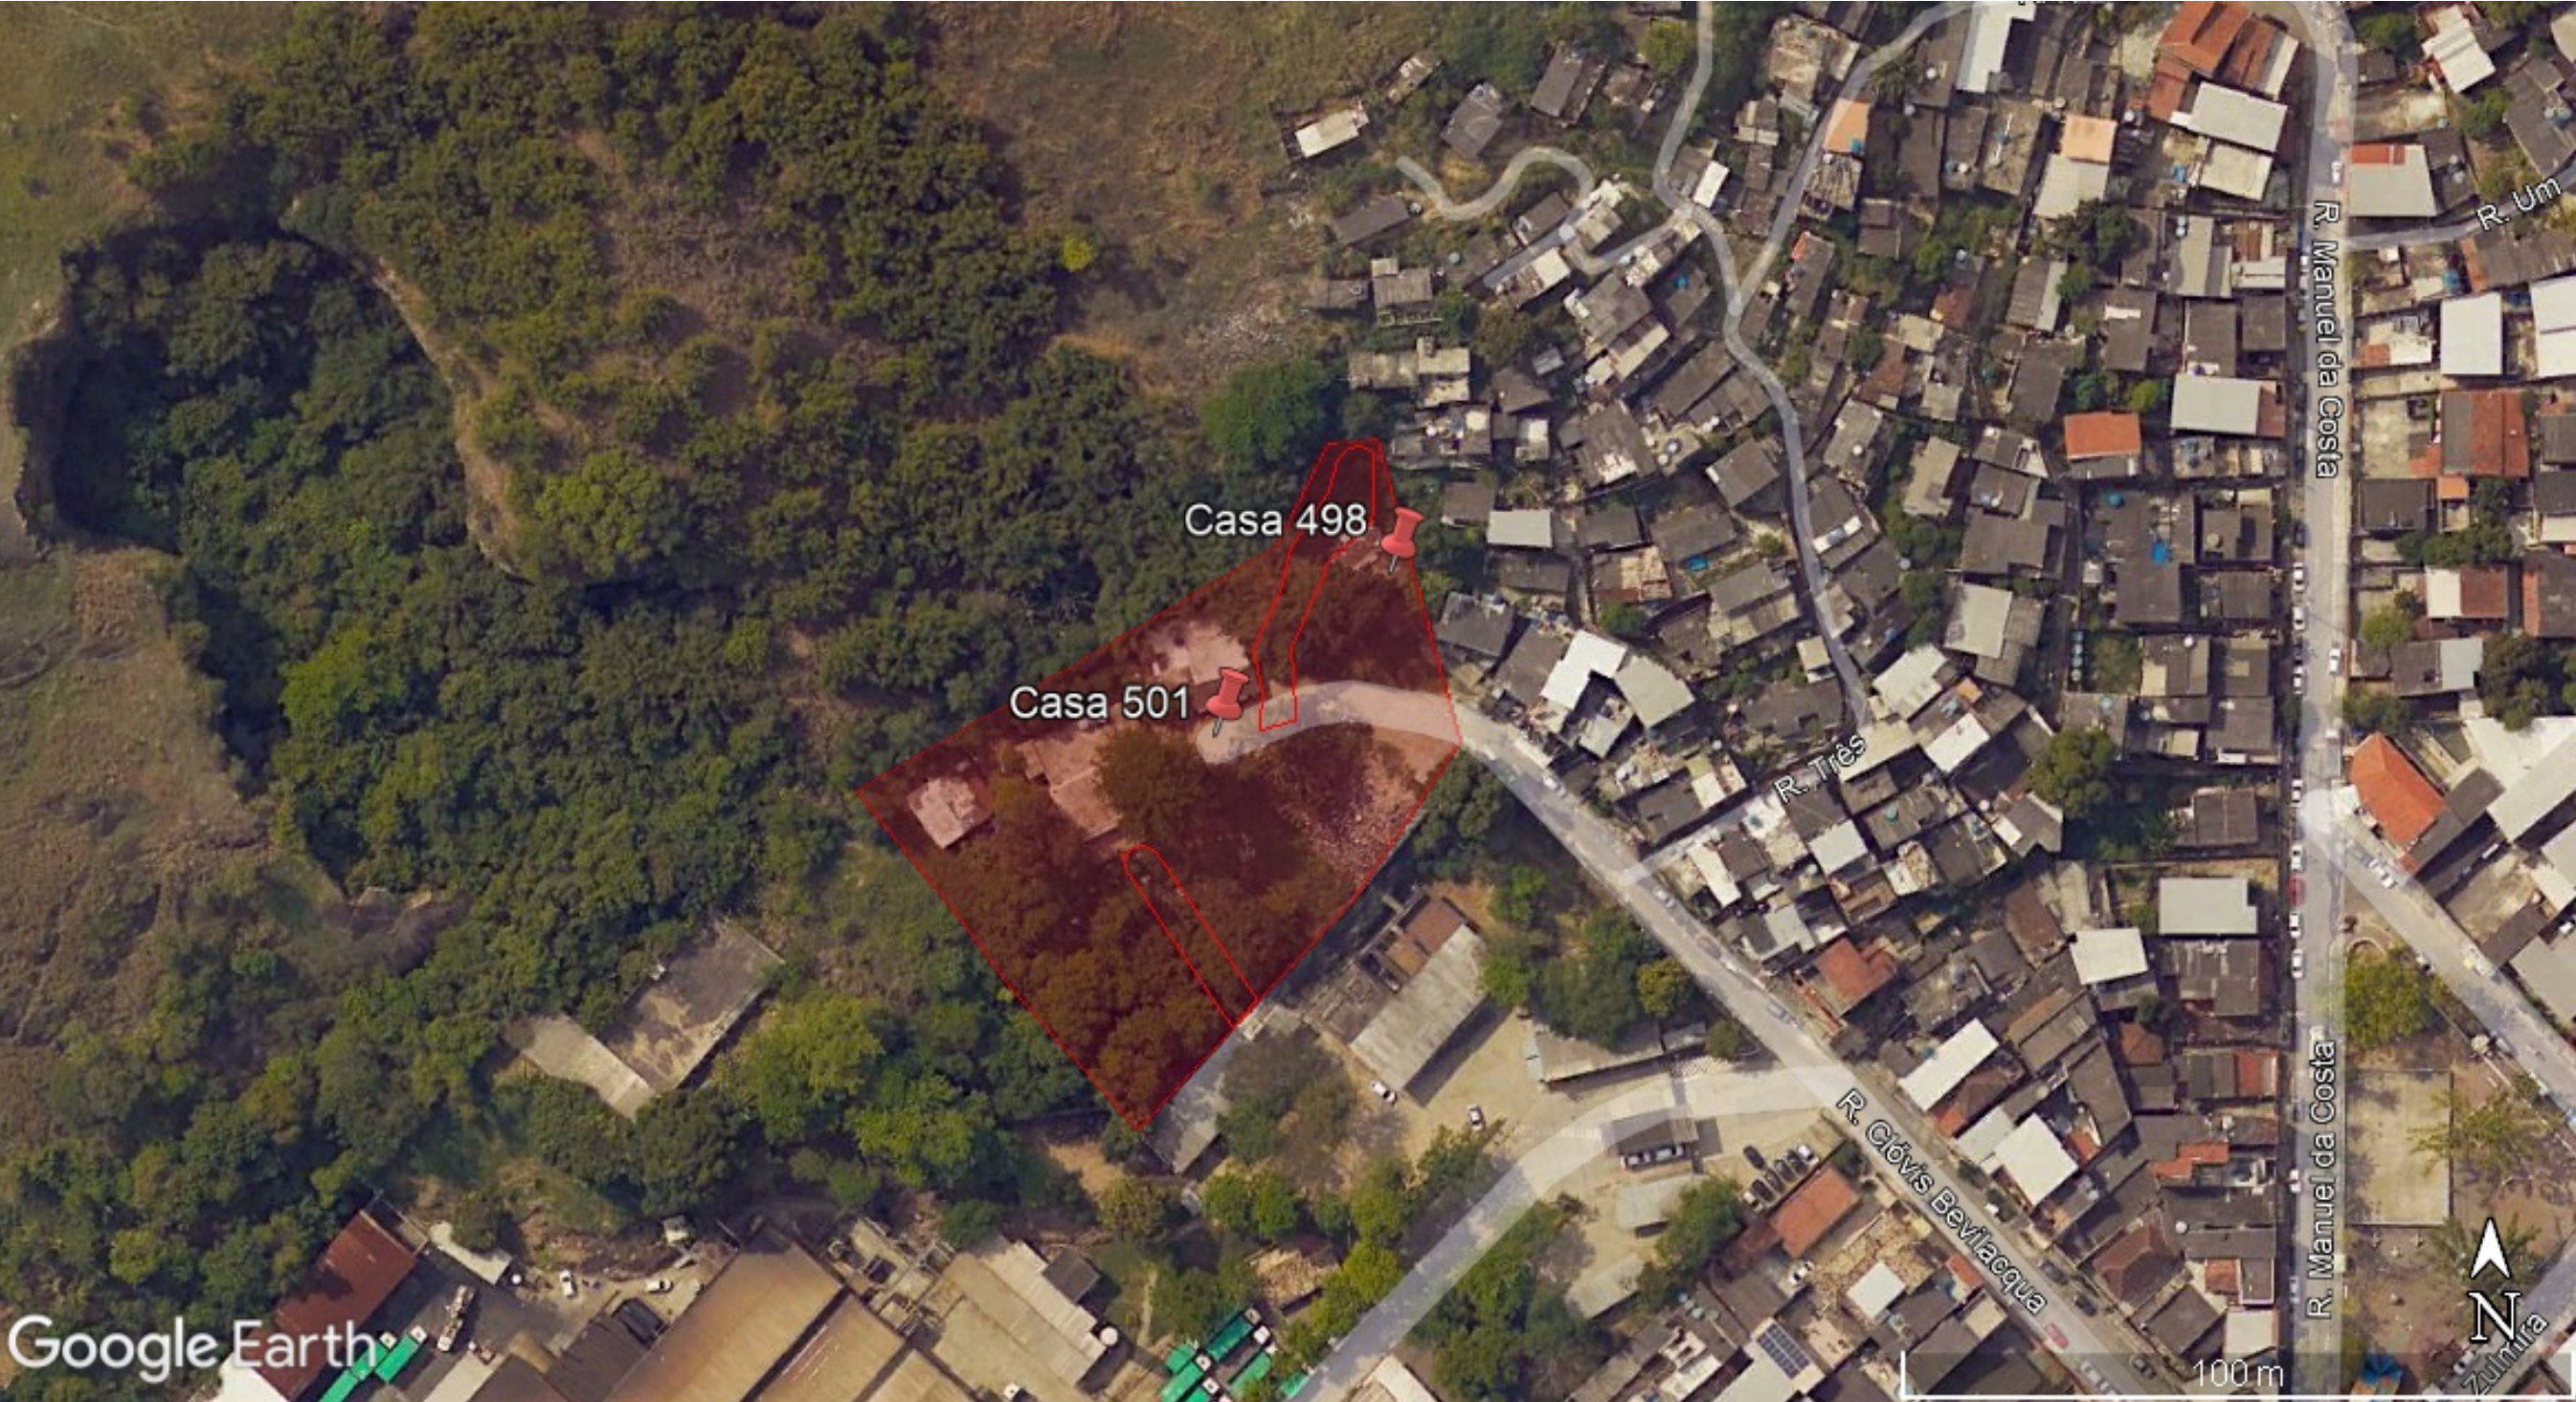
Devido às intensas chuvas na região e os condicionantes citados acima, seguindo as classificações consideradas pelo DRM – RJ, a região das 5 casas foi classificada como de Risco Remanescente.

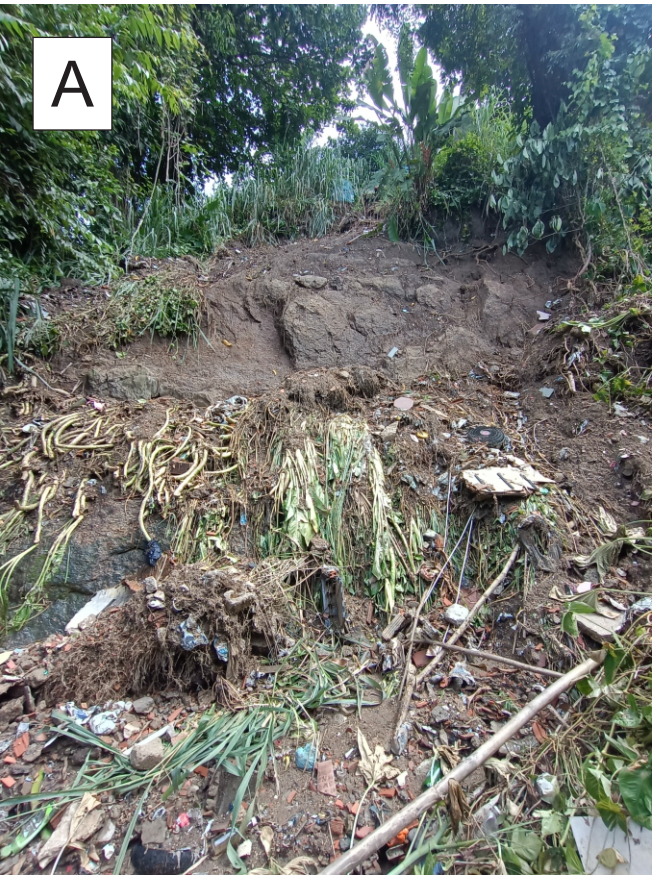
A primeira residência visitada fora impactada por um escorregamento, nos fundos, que mobilizou solo residual, blocos de rocha e resíduos sólidos urbanos ("lixo") (Foto A). Três cômodos foram atingidos (banheiro, quarto da filha do proprietário e a cozinha) (Foto B). Uma das colunas está rachada devido o impacto do escorregamento (Foto C). Há ainda a percolação de água no solo. Existem árvores de grande porte a montante do terreno. As residências a montante estão com suas bases expostas por processos erosivos. A cicatriz em questão tem 9.4 metros de altura e 40° de inclinação.

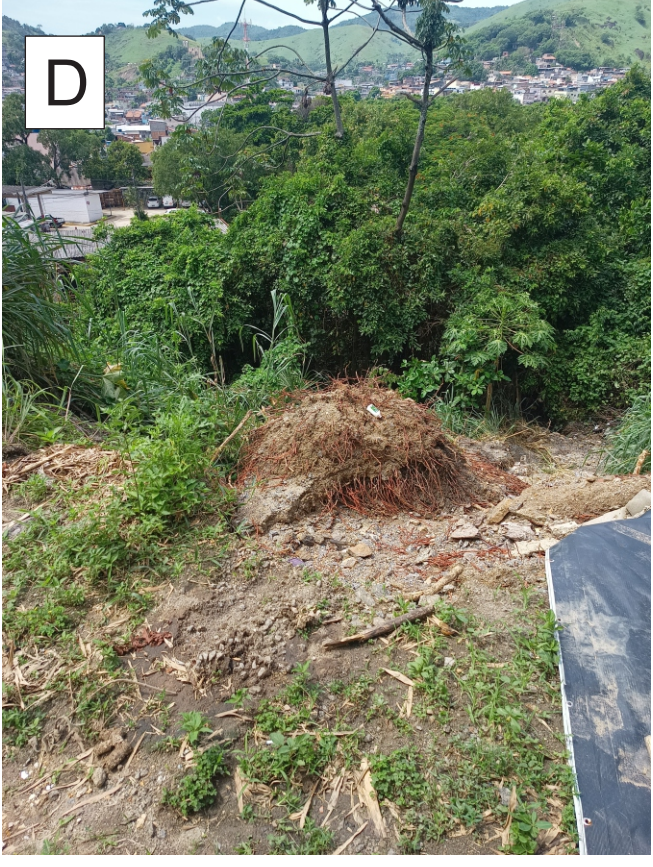
O mesmo escorregamento que impactou o imóvel de nº 498 avançou até a lateral do imóvel nº 501, porém sem provocar danos. A jusante da segunda casa no mesmo imóvel, houve um escorregamento, que segundo a moradora fora deflagrado pela água que escoou superficialmente em grande volume sobre o terreno (Foto D). Em ambas as construções do imóvel nº 501 está havendo o represamento de águas pluviais nos fundos das casas, promovendo o transporte de partículas de solo sob as residências, em direção à frente das mesmas.
