## ATENDIMENTOS EMERGENCIAIS EM PETRÓPOLIS

MARÇO DE 2022

Deslizamento no Condomínio Caminhos do Imperador

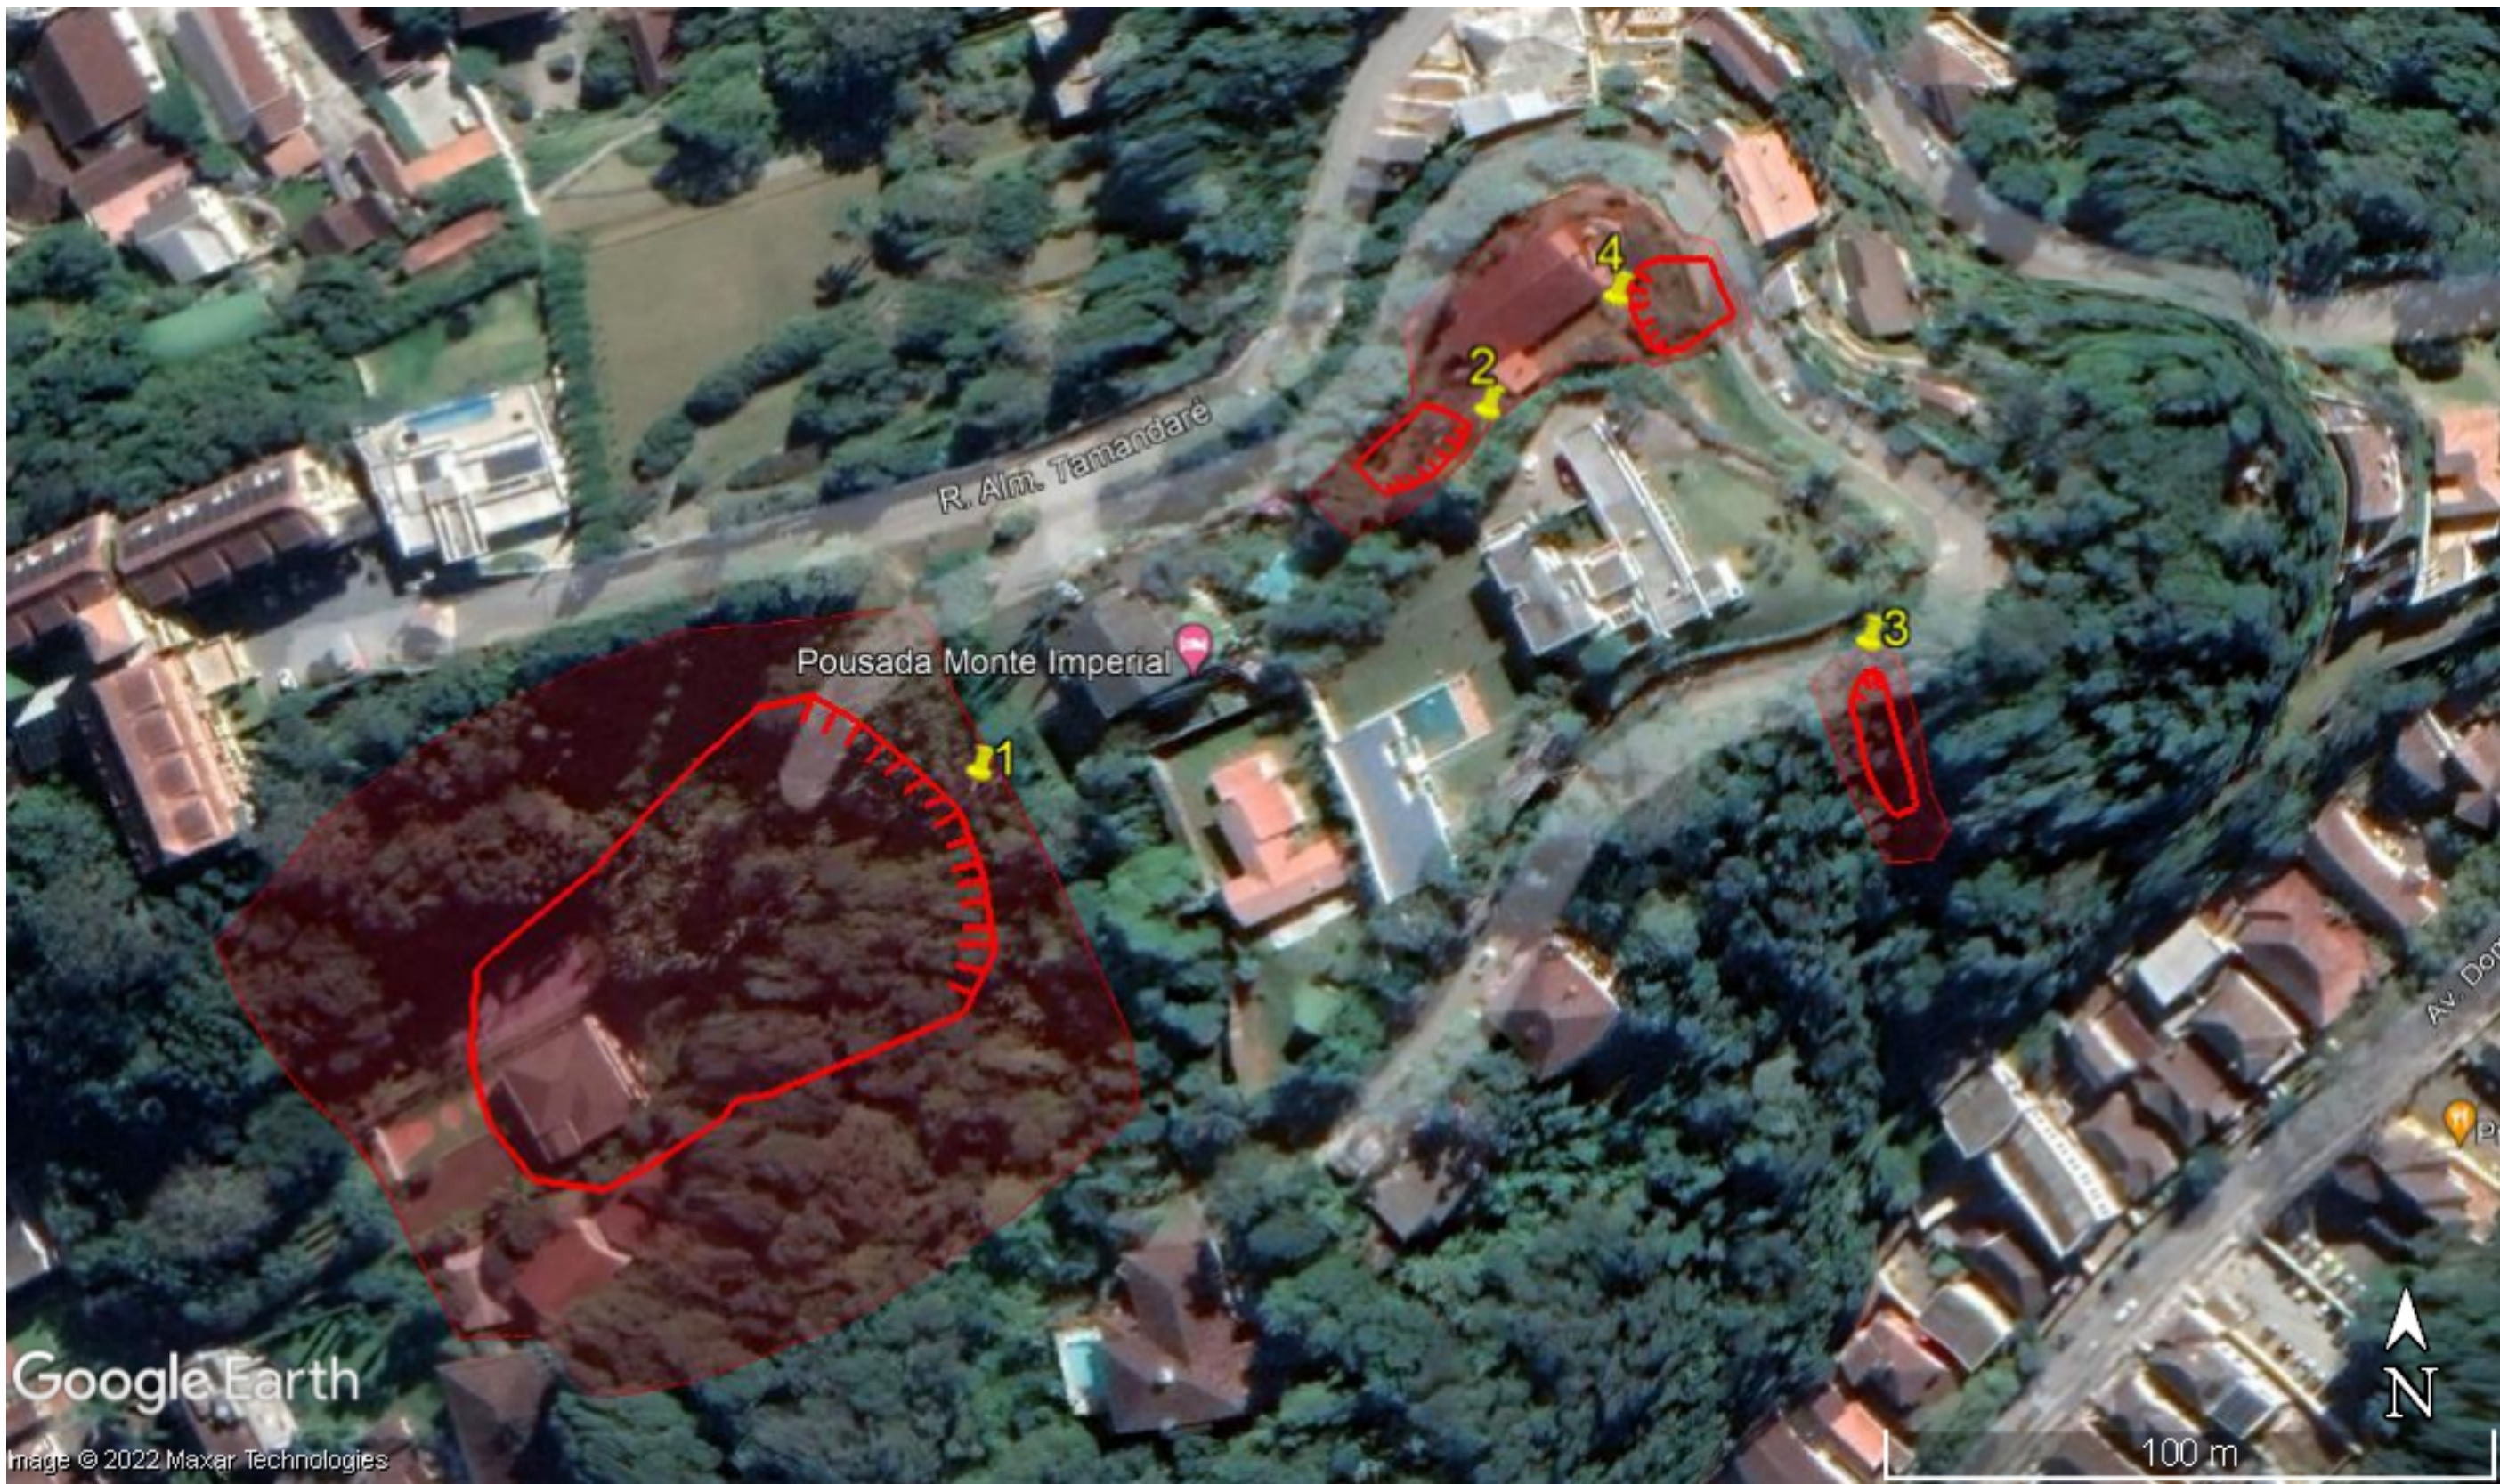
Ocorrência de 4 deslizamentos no condomínio Caminhos do Imperador. A primeira ocorrência (1), localizada a frente da pousada Montes do Imperador, apresenta uma crista de aproximadamente 35 m e extensão do movimento de aproximadamente 100 m com inclinação de 40° a 45°, encosta com vegetação de médio a alto porte com muita presença de bananeiras. O movimento atingiu um prédio nos fundos do Colégio Ipiranga e parte da quadra localizados à jusante da encosta. No prédio, onde eram ministradas aulas para ensino médio, houve perda total mas sem registro de feridos. Segunda ocorrência (2), são duas cicatrizes de pequeno porte na lateral de duas residências, com aproximadamente 10 m de altura, juntamente com o material deslizado são observados estruturas de calçamento e muros externos das residências. Terceira ocorrência (3) localizada em frente a casa 219 da rua José de Alencar, apresenta uma crista de aproximadamente 2 m e uma extensão de 10 m, atingindo os fundos de uma casa sem danos aparentes mas não foi possível acesso a mesma. Quarta ocorrência (4), cicatriz de deslizamento de aproximadamente 10 m de extensão lateral com uma inclinação de aproximadamente 60° e 8 m de altura, apresenta danos a estruturas externas da casa 231 na rua José de Alencar, sendo observado no material deslizado grades da residência.

Cicatriz de deslizamento
-

Delimitação da área de risco remanescente
-

Alcance do deslizamento
