## ATENDIMENTO EMERGENCIAL EM SÃO GONÇALO - RJ FEVEREIRO DE 2023

Travessa H e Rua Manoel da Costa  
Santa Catarina

Data da Vistoria: 17/02/23  
Data da elaboração do Parecer Técnico: 18/02/23

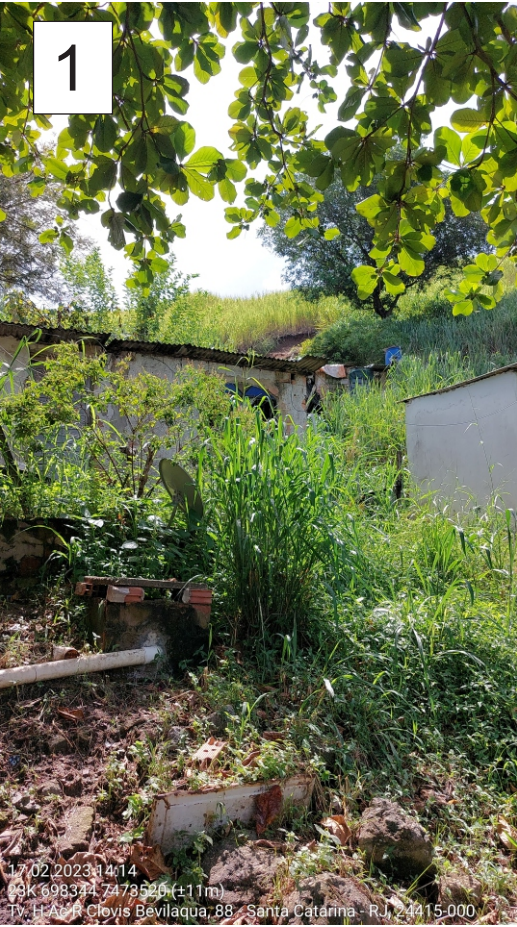
A residência nº 50 fora impactada por um deslizamento a montante em talude de corte, com inclinação superior a 30° que primeiramente atingiu um imóvel abandonado que serviu de anteparo, sendo este muito danificado (Foto 1). A residência nº 50 teve uma parede da cozinha derrubada pelo impacto do escorregamento (Foto 2 e 3). Segundo relatado pela moradora, a água superficial da chuva está percolando nos fundos da sua residência e ressurgindo na frente do imóvel.

Devido às intensas chuvas na região e os condicionantes citados acima, seguindo as classificações consideradas pelo DRM – RJ, a região foi classificada como de Risco Remanescente.

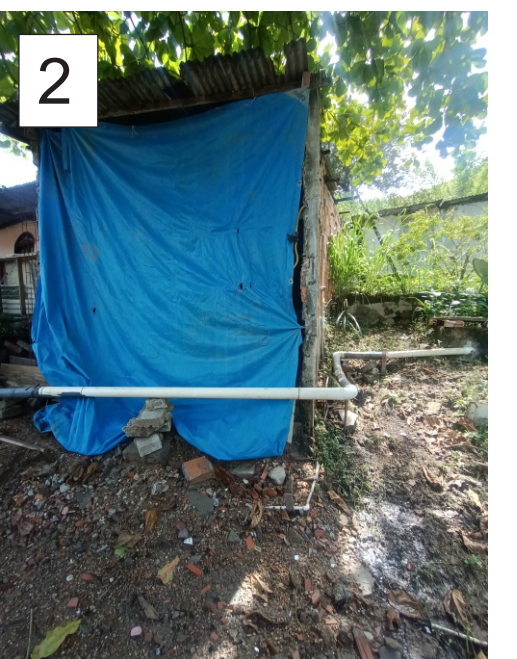
Cerca de 15 m a oeste da casa de nº 50, um outro escorregamento próximo ao passeio da travessa H atingiu os fundos da casa sem número na Rua Manoel da Costa, porém sem danos a este imóvel (Foto 4). Apesar de existir um talude natural com rocha sã nos fundos desse imóvel, e o mesmo estar distante cerca de 20 cm da rocha (Foto 5), não há quantidade de solo suficiente sobre essa para provocar danos à habitação, entretanto o mesmo ainda pode ser atingido por imóveis a montante, caso esses sejam impactados por movimentos de massa.

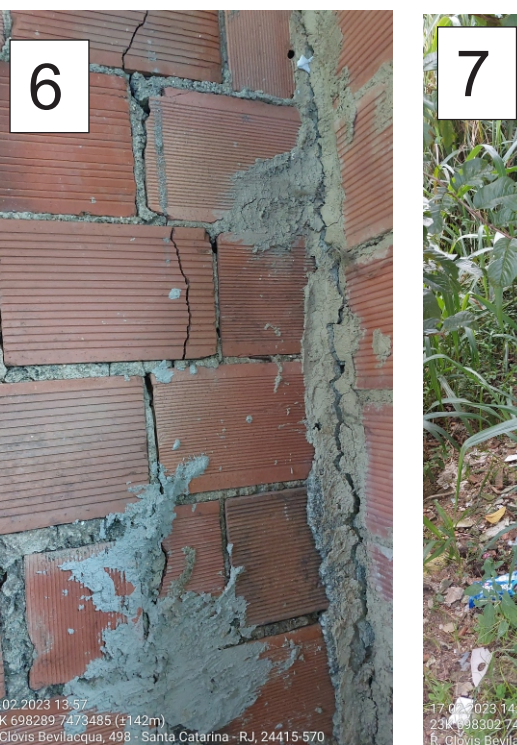
Em relação ao imóvel de nº 90 foram analisados o próprio imóvel e o exterior do imóvel a jusante deste, porém sem numeração. No imóvel nº 90 constatou-se que o imóvel apresenta rachaduras (Foto 6), a parede do quarto está se deslocando para o exterior (movimento de rotação, e logo a frente dessa parede houve um pequeno escorregamento (Foto 7). A moradora relatou que a água está sendo represada nos fundos do imóvel e escoar pela frente do mesmo, ou seja, transportando o solo que sustenta a construção. No imóvel a jusante do nº 90 foi identificado um escorregamento a jusante em talude com inclinação superior a 30° (Foto 8). Toda seção envolvendo as duas residências aparenta estar em movimento. O solo do talude analisado é de aterro.
