**ATENDIMENTOS EMERGENCIAIS EM PETRÓPOLIS**  
**MARÇO DE 2022**  
**Deslizamento na Avenida Ipiranga**

**Sistema Geodésico WGS 84**  
**Projeto e fotografia: Equipe NADE / DRM-RJ**

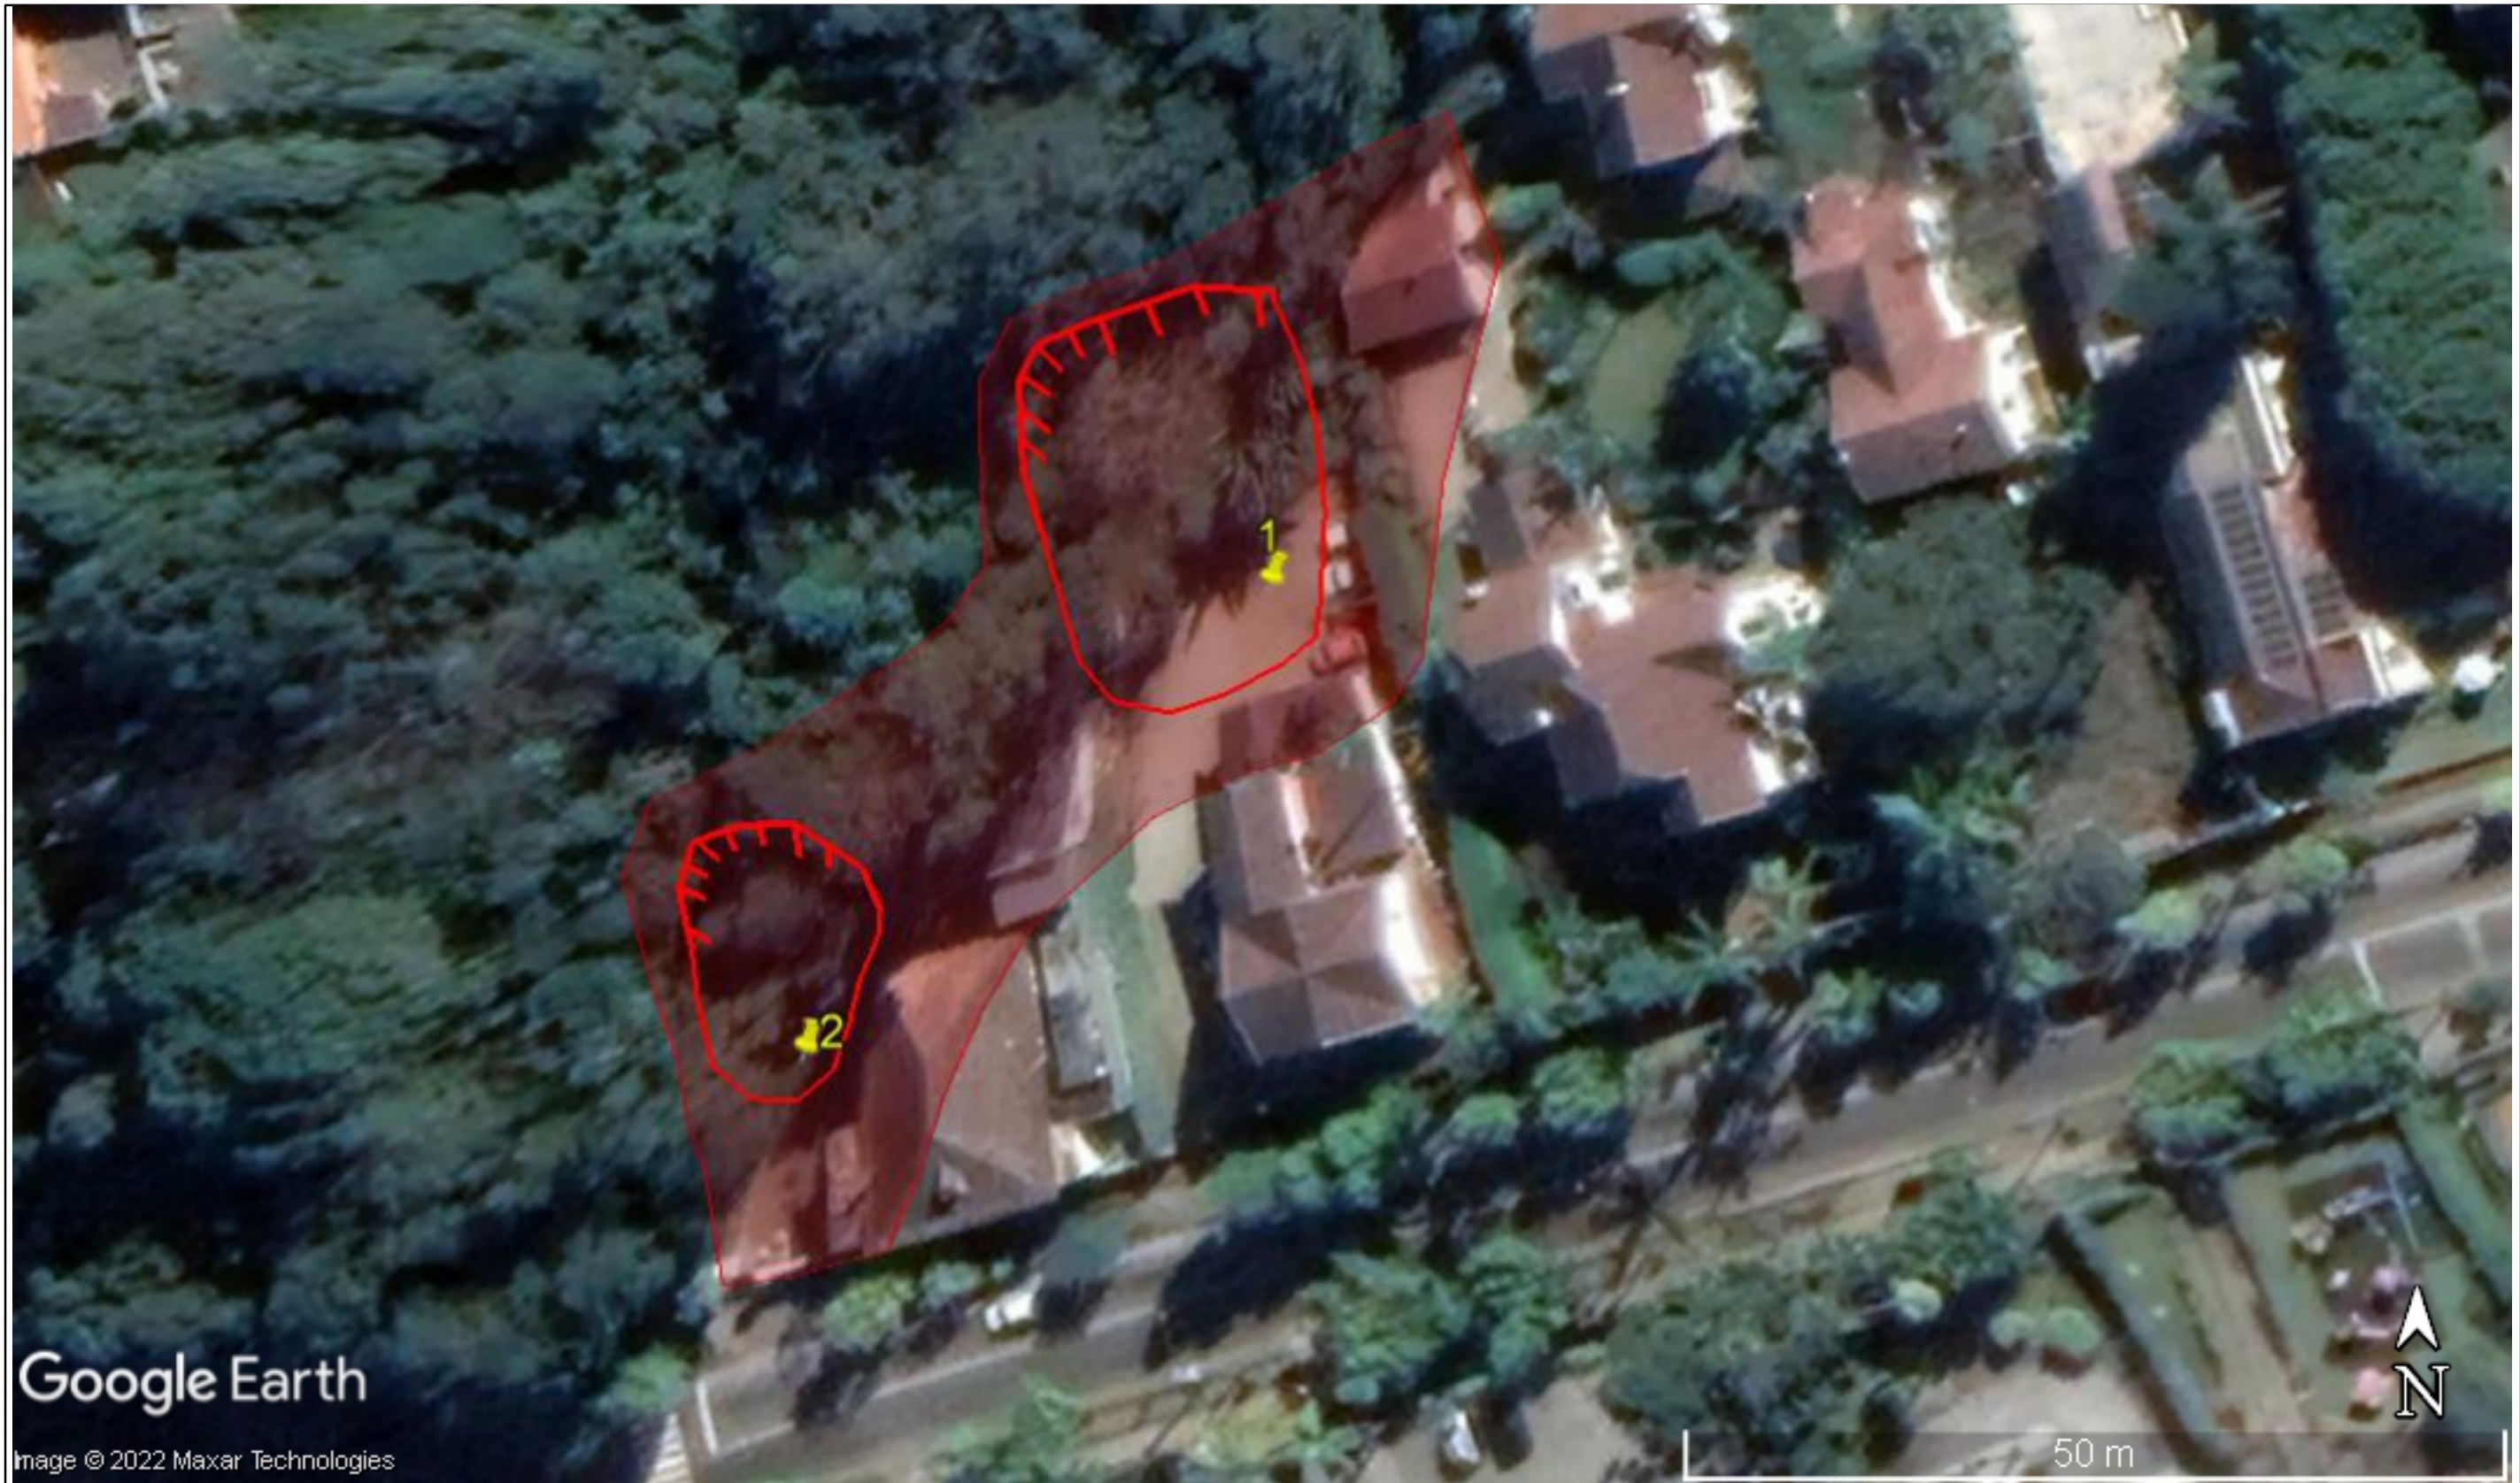
Ocorrência de dois deslizamentos aos fundos de residências da Av. Ipiranga nº 359 e 385. 1) Na encosta do terreno da casa nº 385 ocorreu um deslizamento de solo com árvores de grande porte que atingiu um carro que estava estacionado no local. A cicatriz possui dimensões aproximadas de 7m de altura por 10m de largura e uma inclinação de 60°. A vegetação no talude é densa e possui bananeiras. 2) Deslizamento junto à casa nº 359 formado por uma camada pouco espessa de solo sobre rocha alterada com muita presença de blocos. O talude possui uma vegetação de médio porte com raízes expostas e blocos soltos entre elas. A encosta possui cerca de 8m de altura e contorna a lateral e os fundos da residência, o material deslizado atingiu parte externa causando danos estruturais. Em nenhum dos dois casos houveram vítimas.

Cicatriz de deslizamento
-

Delimitação da área de risco remanescente
-

Alcance do deslizamento
