**PARECER TÉCNICO EMERGENCIAL EM SÃO GONÇALO - RJ**  
**FEVEREIRO DE 2023**

**TRAVESSA OSCAR MALDONADO - PARAÍSO (MORRO DO FEIJÃO)**

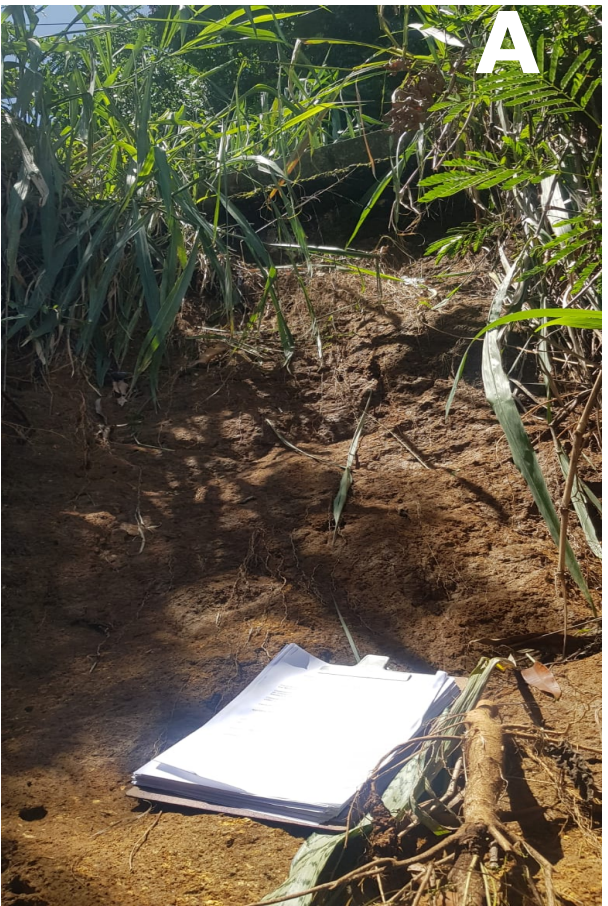
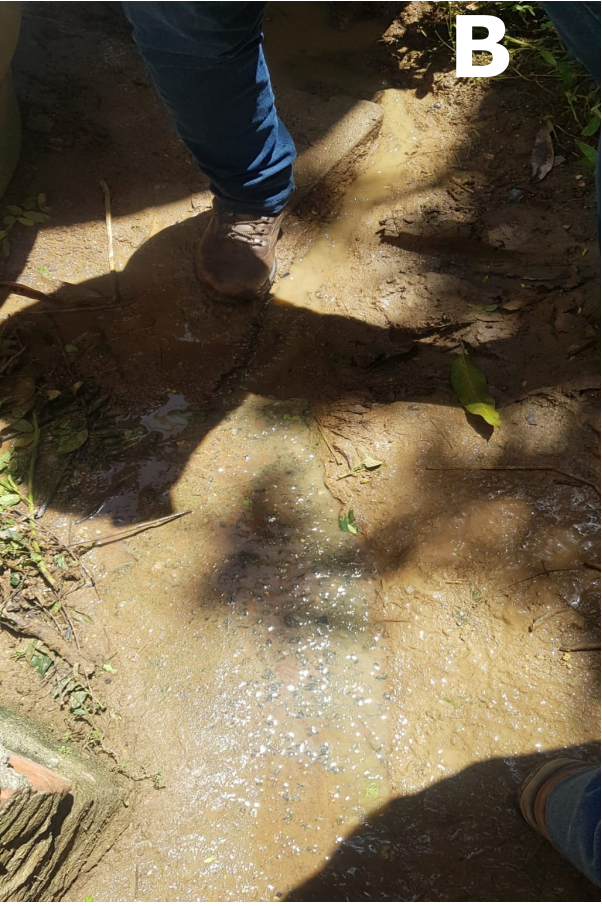
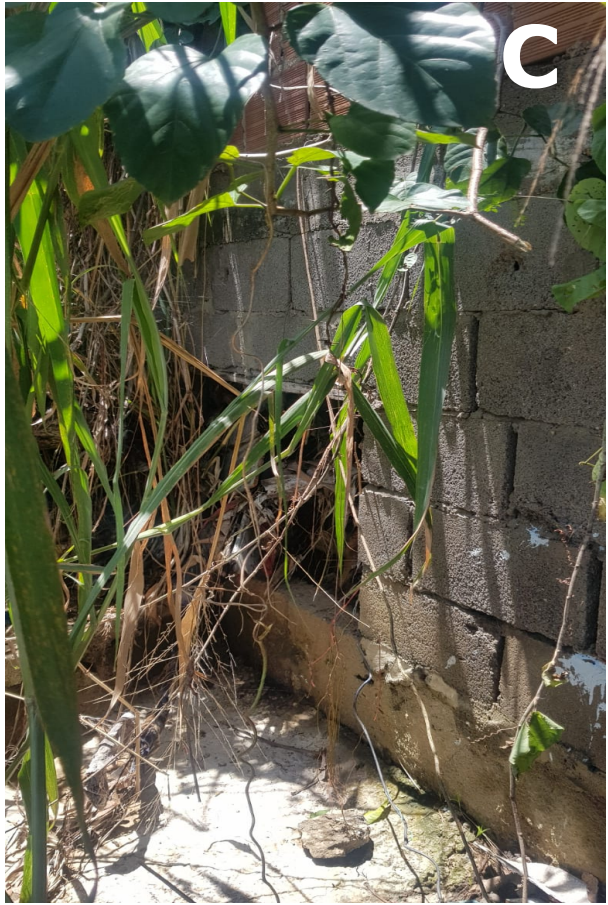
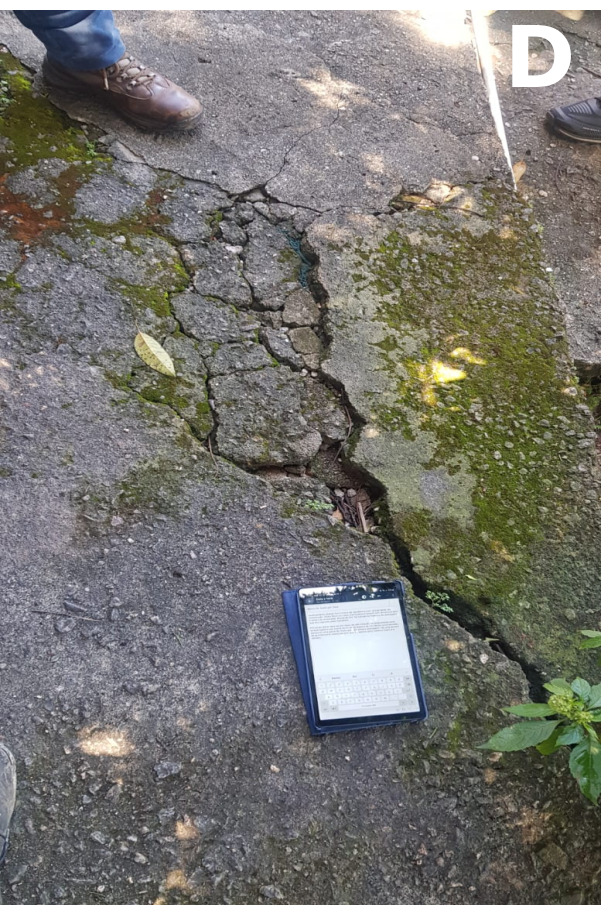
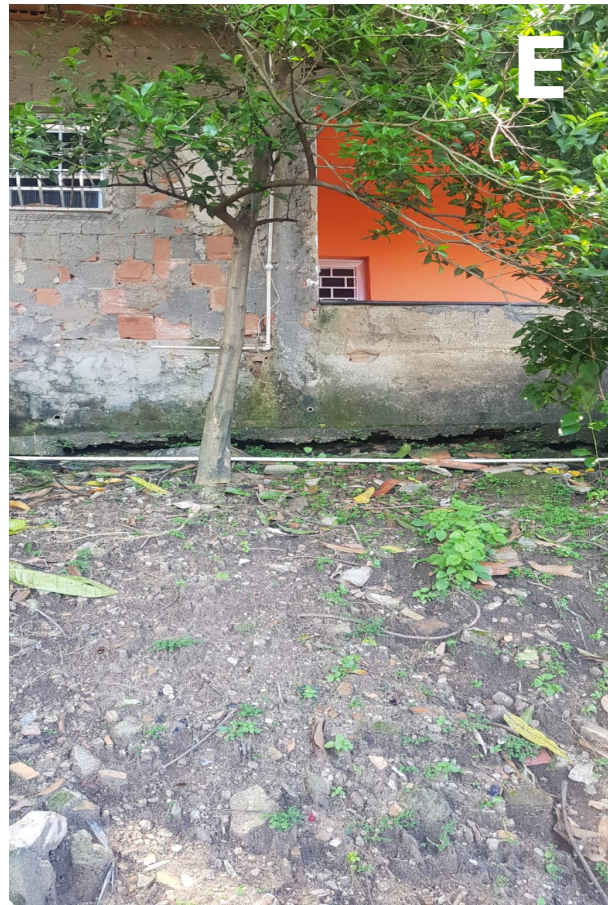
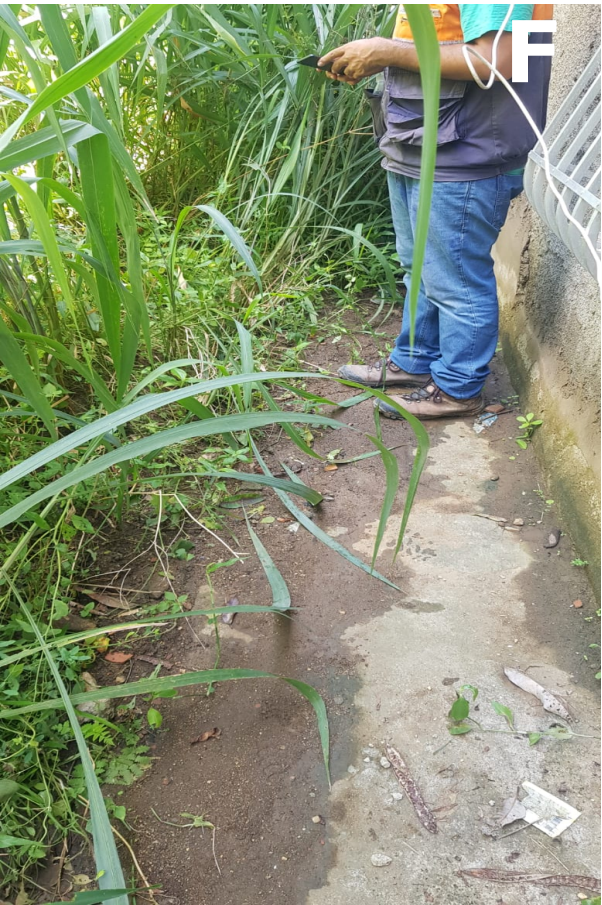
Cicatriz de deslizamento
-

Delimitação da área de risco remanescente
-

Alcance do deslizamento
-

Muro Embarrigado
