**ATENDIMENTO EMERGENCIAL EM SÃO GONÇALO - RJ**  
**FEVEREIRO DE 2023**  
Visconde de Santarém, 301  
Tribobó

**Sistema Geodésico WGS 84**  
**Projeto e fotografia: Equipe NADE / DRM-RJ**  
Data da Vistoria: 22/02/23  
Data da elaboração do Parecer Técnico: 23/02/23  
Ponto de amarração (Casa 1):  
Coordenada UTM: 23k 702613 m W / 7470536 m S

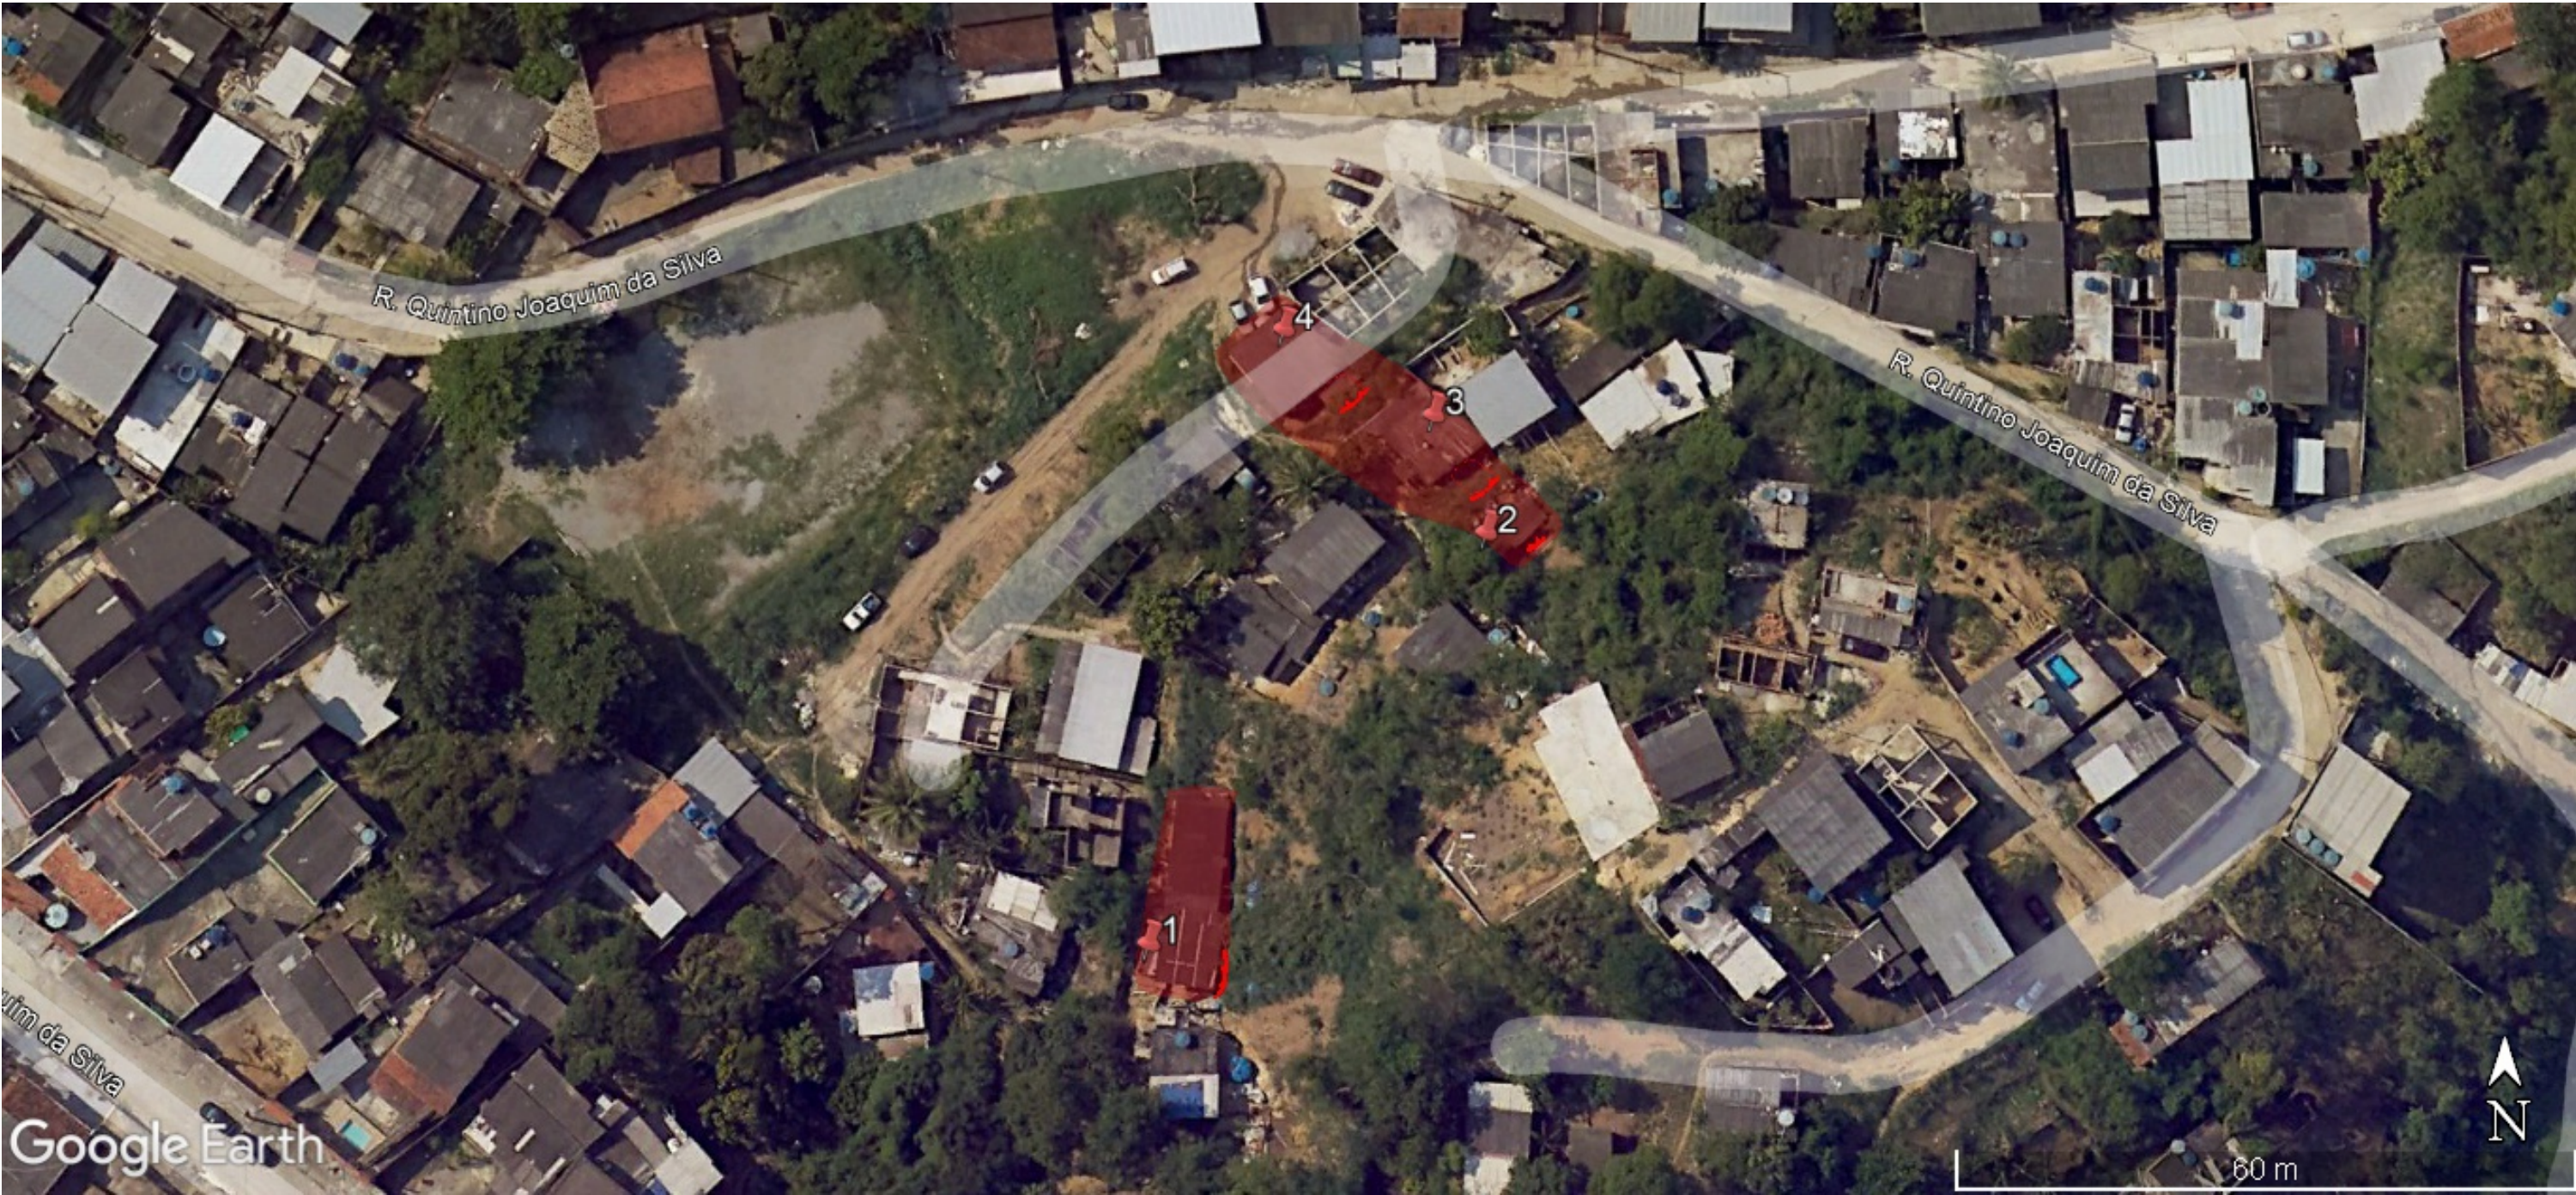
Nas chuvas do dia 07/02/2023 houve um deslizamento planar, no talude de corte de 3,5 metros de altura e 1,5 metros de distância para os fundos da casa 1 (Figuras). Esse talude é composto por rocha alterada na base, solo residual jovem e solo maduro associado a uma vegetação de médio a grande porte no topo. O deslizamento atingiu a residência, porém não houve abalos a estrutura. Exposição de raízes das árvores, inclinação negativa e estruturas pré-existentes das rochas são agravantes que podem reativar os deslizamentos no local (Figura B). Durante as chuvas houve o represamento da água nos fundos da casa, devido a obstrução causada pela terra que deslizou pelo talude. Na frente da residência, outro talude apresenta uma pequena inclinação em direção a casa a jusante, inclusive as árvores também apresentam essa inclinação (Figura C). A residência encontra-se construída sobre um solo de aterro e de acordo com a moradora após as chuvas houve estufamento do piso da varanda e dentro de casa o piso parece oco.

A casa 2, apresenta deslizamento planar nos fundos, porém o material já foi retirado pelos moradores (Figura D). O talude de corte tem cerca 2 metros de altura e é composto por rocha alterada e pouco solo residual jovem. Na frente da casa ocorreu outro deslizamento planar, que movimentou o solo e o aterro no qual a casa foi construída. Como agravantes, houve a redução do calçamento na frente da casa e redução da sustentação da caixa d'água da casa 3 a jusante, atingida pelo deslizamento na parte dos fundos (Figuras E, F e G). E na frente da casa 3, houve outro deslizamento planar que atingiu a casa 4 jusante, movimentando o solo residual jovem e um pouco da vegetação rasteira (Figura H). O talude entre as casas 4 e 3 é composto por rocha alterada na base (3m) e solo residual jovem no topo (1m), existe ainda o aterro construído para assentar a casa 3.

Devido às intensas chuvas na região e os condicionantes citados acima, seguindo as classificações consideradas pelo DRM – RJ, a região foi classificada como de Risco Remanescente. E o mesmo pode ser aplicado a outras casas presentes na região.
