ATENDIMENTOS EMERGENCIAIS EM PETRÓPOLIS

MARÇO DE 2022

Deslizamento na Rua José Ribeiro, Siméria

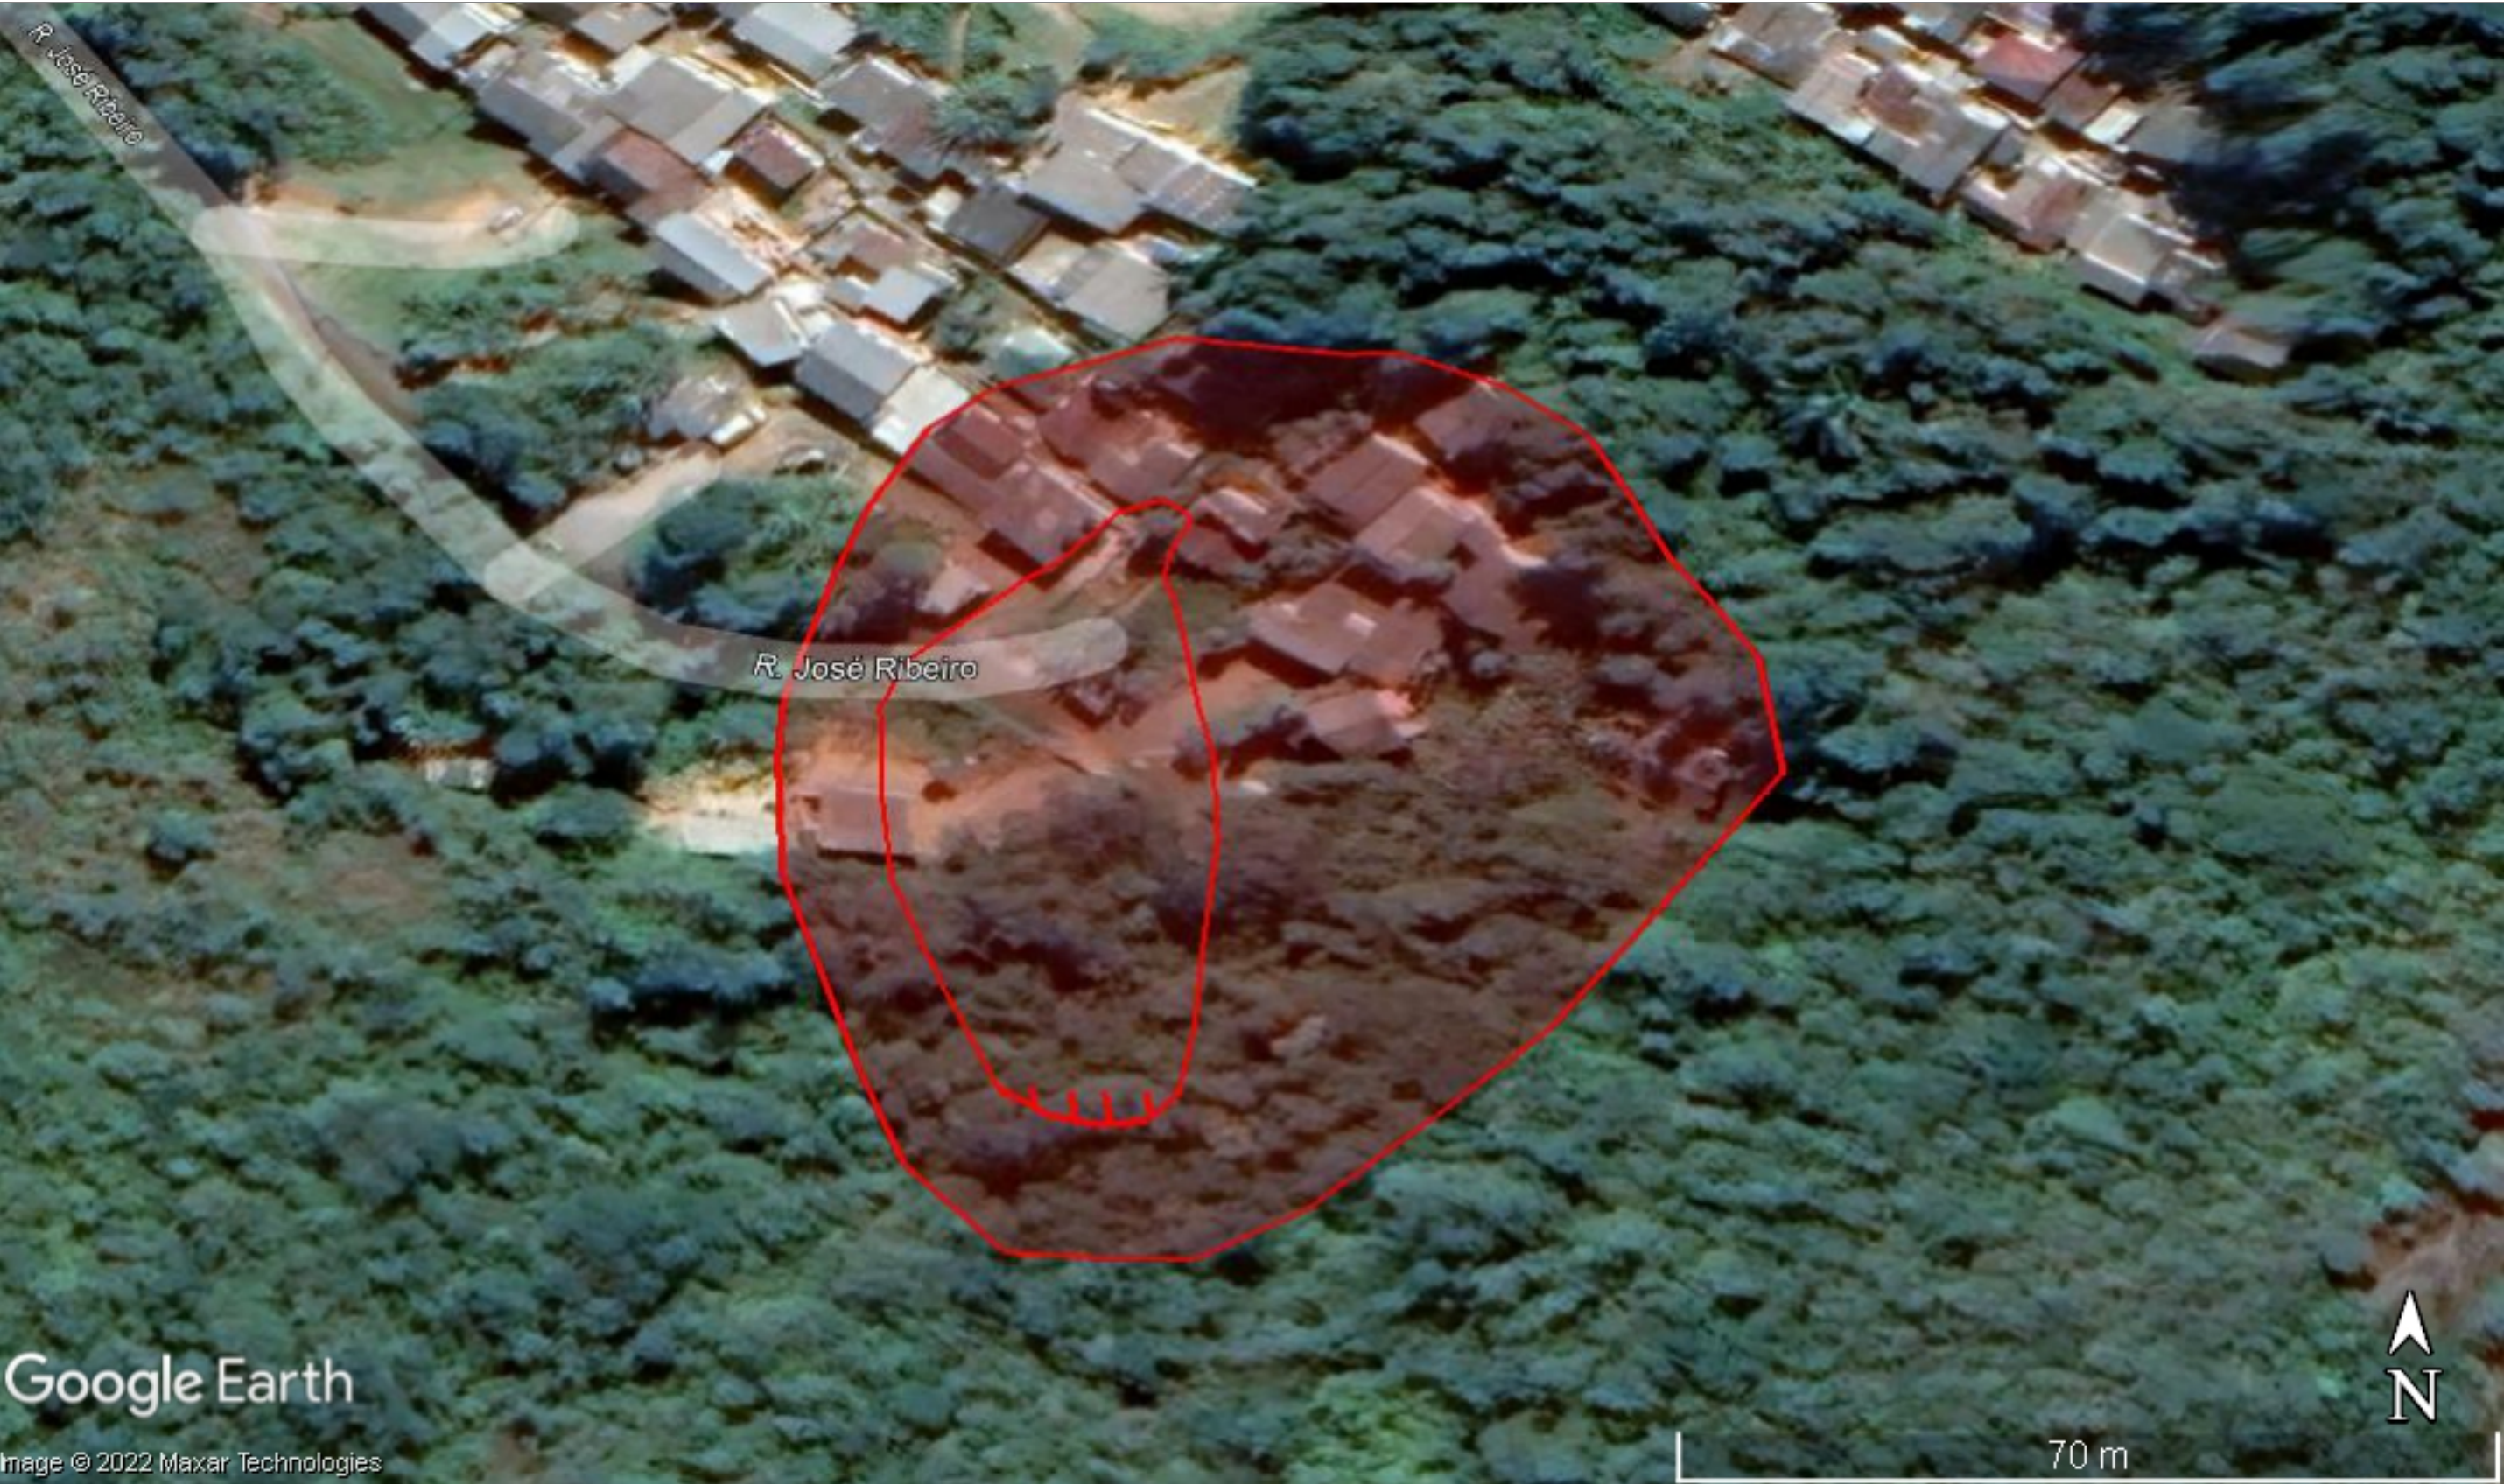
Ocorrência de deslizamento translacional planar raso, com cerca de 15 m de largura e 30 m de altura. O material mobilizado constitui-se principalmente de solo, apresentando ocasionalmente matacões. O deslizamento destruiu completamente duas garagens e danificou parcialmente uma residência adjacente a cicatriz. Não houve o registro de vítimas decorrentes deste evento. Vegetação de médio a grande porte, com presença significativa de bananeiras ao longo da encosta. Há a surgência de água à montante do talude. Devido à presença de uma linha de drenagem significativa à esquerda da cicatriz, em área da encosta com geometria côncava, existe alta suscetibilidade de deflagração de novos processos. Em decorrência do padrão de construção das moradias na região (realização de cortes e aterros escalonados em terreno íngreme), recomenda-se o retorno ao local para a realização de vistorias pontuais nas casas à jusante, durante período não emergencial.

Cicatriz de deslizamento
-

Delimitação da área de risco para interdição e evacuação imediata
-

Alcance do deslizamento
