**ATENDIMENTO EMERGENCIAL EM SÃO GONÇALO - RJ**  
**FEVEREIRO DE 2023**  
**Rua Capitão Acácio, 1298 - Boaçu**

**Data da Vistoria: 21/02/23**  
**Data de elaboração do Parecer Técnico: 22/02/2023**

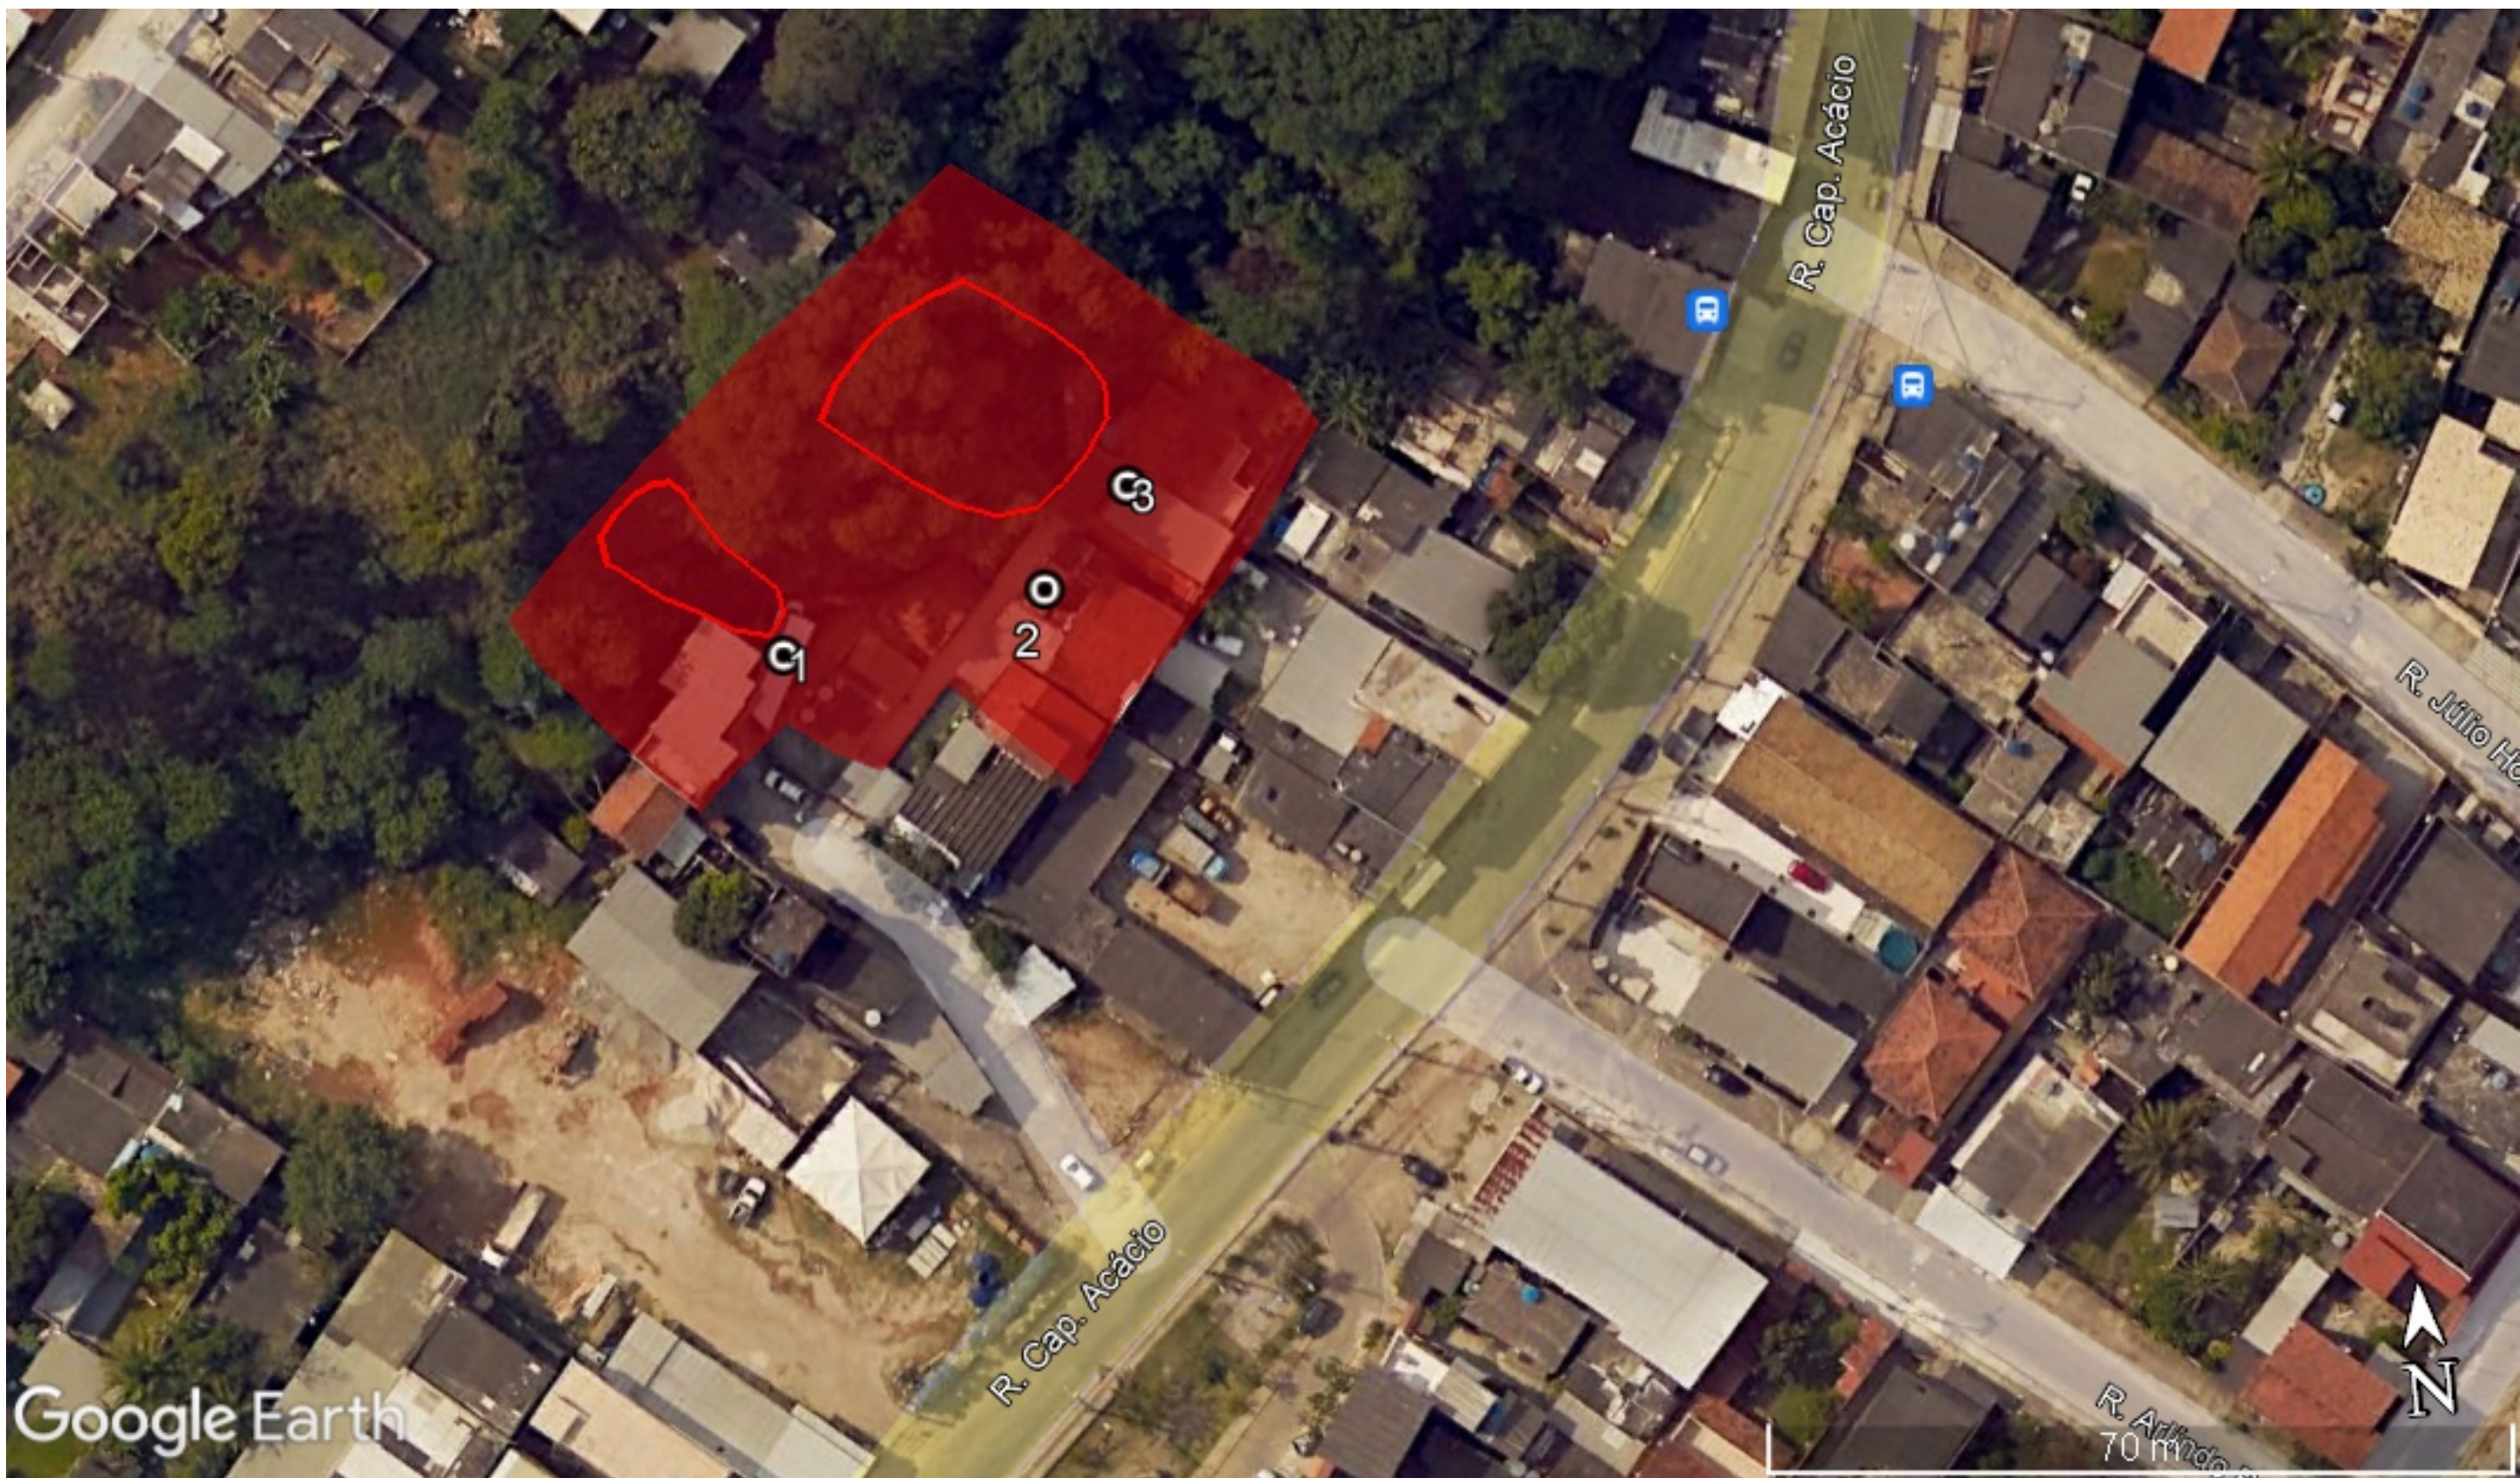
Em atendimento emergencial ao Município de São Gonçalo, o DRM-RJ realizou no dia 21 de fevereiro de 2023 uma vistoria técnica, juntamente com agentes da Defesa Civil municipal, na Rua Capitão Acácio, 1298, no bairro de Boaçu, um condomínio fechado com sete casas, sendo as ruas internas R. Milton Rodrigues e R. Arnaldo Carneiro. Na encosta à montante do condomínio há a ocorrência de dois deslizamentos de solo, o primeiro, de aproximadamente 5 metros de extensão e 6 metros de altura (foto 1 e 2), está localizado na lateral da casa 1 adjacente à garagem da casa 6 a qual foi atingida e (ponto 1) e teve o acesso bloqueado pelo material mobilizado no processo. Nessa parte da encosta a vegetação é formada por gramíneas e árvores de médio porte o que fez com que o material mobilizado ficasse retido em sua base não tendo danos na casa mais próxima. A segunda cicatriz (foto 3 a 7), com altura de aproximadamente 15 metros e com mais de 20 metros de extensão lateral, atingiu a lateral da casa 3 (ponto 2), sendo o material retido pelo muro e não tendo danos na sua estrutura, e atingiu os fundos da casa 6, o material mobilizado atingiu todo o quintal da casa (foto 8). Essa parte da encosta apresenta uma maior inclinação, de 70° a 75°, e árvores de maior porte, as que não foram mobilizadas pela movimentação do solo encontram-se inclinadas, bem como a árvores acima da crista do deslizamento (foto 6). De acordo com a moradora os deslizamentos na área são recorrentes, em 2016 uma ocorrência rompeu um muro de contenção antigo e desde 2020 em períodos chuvosos há perda de material da encosta. No momento da vistoria o solo ainda se encontrava muito encharcado e os moradores observaram mobilização de material terroso mesmo após o fim do evento chuvoso. A partir disto, foi traçado um polígono de risco remanescente de acordo com a metodologia utilizada pelo DRM-RJ, uma vez que ocorre o período de chuvas e os processos geológico-geomorfológicos acima relatados encontram-se ativos. Ademais, recomenda – se o monitoramento do local até que medidas mitigadoras sejam realizadas para a redução de riscos.
