**ATENDIMENTO EMERGENCIAL EM SÃO GONÇALO - RJ**  
**FEVEREIRO DE 2023**  
Av. Luis Corrêa da Silva, 186- Boaçu

**Data da Vistoria: 21/02/23**

**Data de elaboração do Parecer Técnico: 23/02/2023**

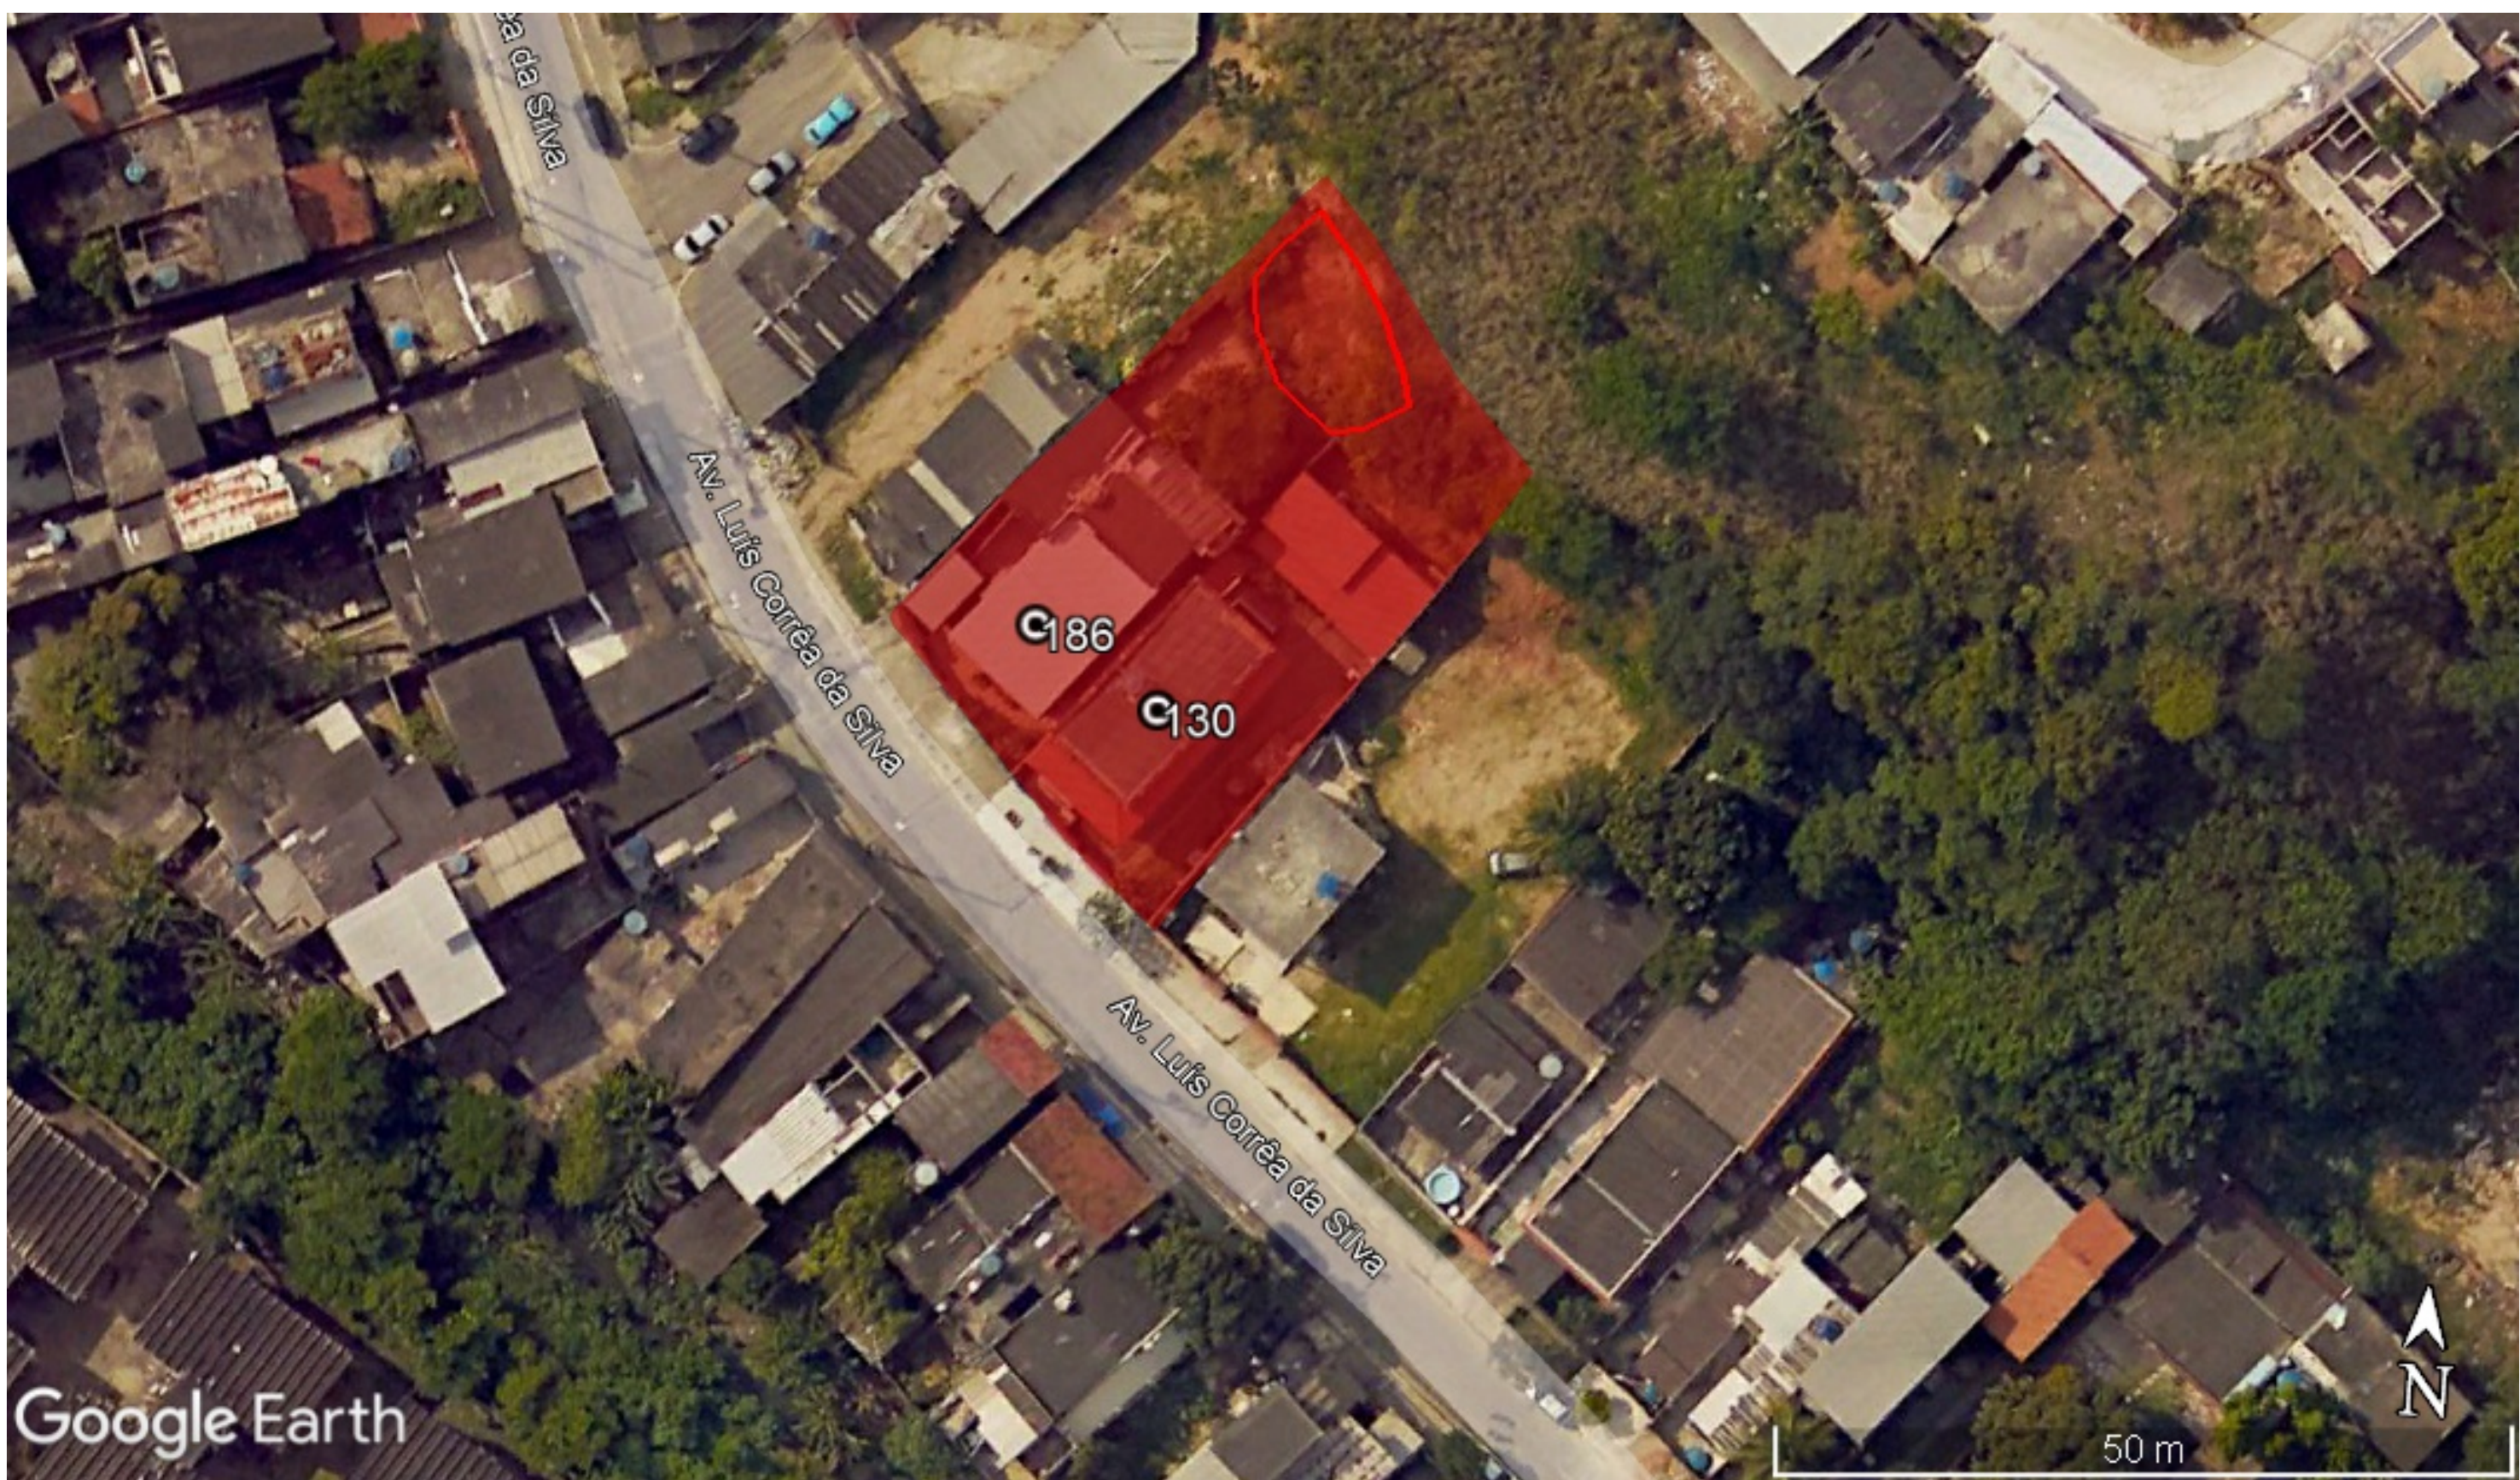
Em atendimento emergencial ao Município de São Gonçalo, o DRM-RJ realizou no dia 21 de fevereiro de 2023 uma vistoria técnica, juntamente com agentes da Defesa Civil municipal, na Avenida Luiz Correia da Silva, nº 186, bairro de Boaçu, nos fundos da casa é possível observar um talude de corte de aproximadamente 10 metros de altura. Segundo relatos do morador, após a chuva do dia 17 de fevereiro houve mobilização da capa de solo expondo aproximadamente 8 metros da rocha alterada que embasa a encosta e o material mobilizado ficou retido em um muro a 3 metros de distância da encosta. A encosta é composta por gramínea e vegetação de médio porte, a qual integrou o movimento e atingiu o muro que separa as casas de nº 186 e 130, não ocorrendo danos às residências, no entanto a residência 130 se encontra muito próxima da encosta enquanto a 186 está situada a mais de 10 metros de distância do talude. A partir disto, foi traçado um polígono de risco remanescente de acordo com a metodologia utilizada pelo DRM-RJ, uma vez que ocorre o período de chuvas e os processos geológico-geomorfológicos acima relatados encontram-se ativos. Ademais, recomenda – se o monitoramento do local até que medidas mitigadoras sejam realizadas para a redução de riscos.
