A visita técnica realizada no dia 22/02/2023 ocorreu para avaliação da ocorrência registrada na Rua Licínio Cardoso, nº 252, bairro Covanca, no município de São Gonçalo (B.O. 00678/2023), em decorrência das fortes chuvas do dia 13 de fevereiro de 2023.

**ATENDIMENTOS EMERGENCIAIS EM SÃO GONÇALO - RJ**  
**FEVEREIRO DE 2023**  
Rua Licínio Cardoso - Covanca

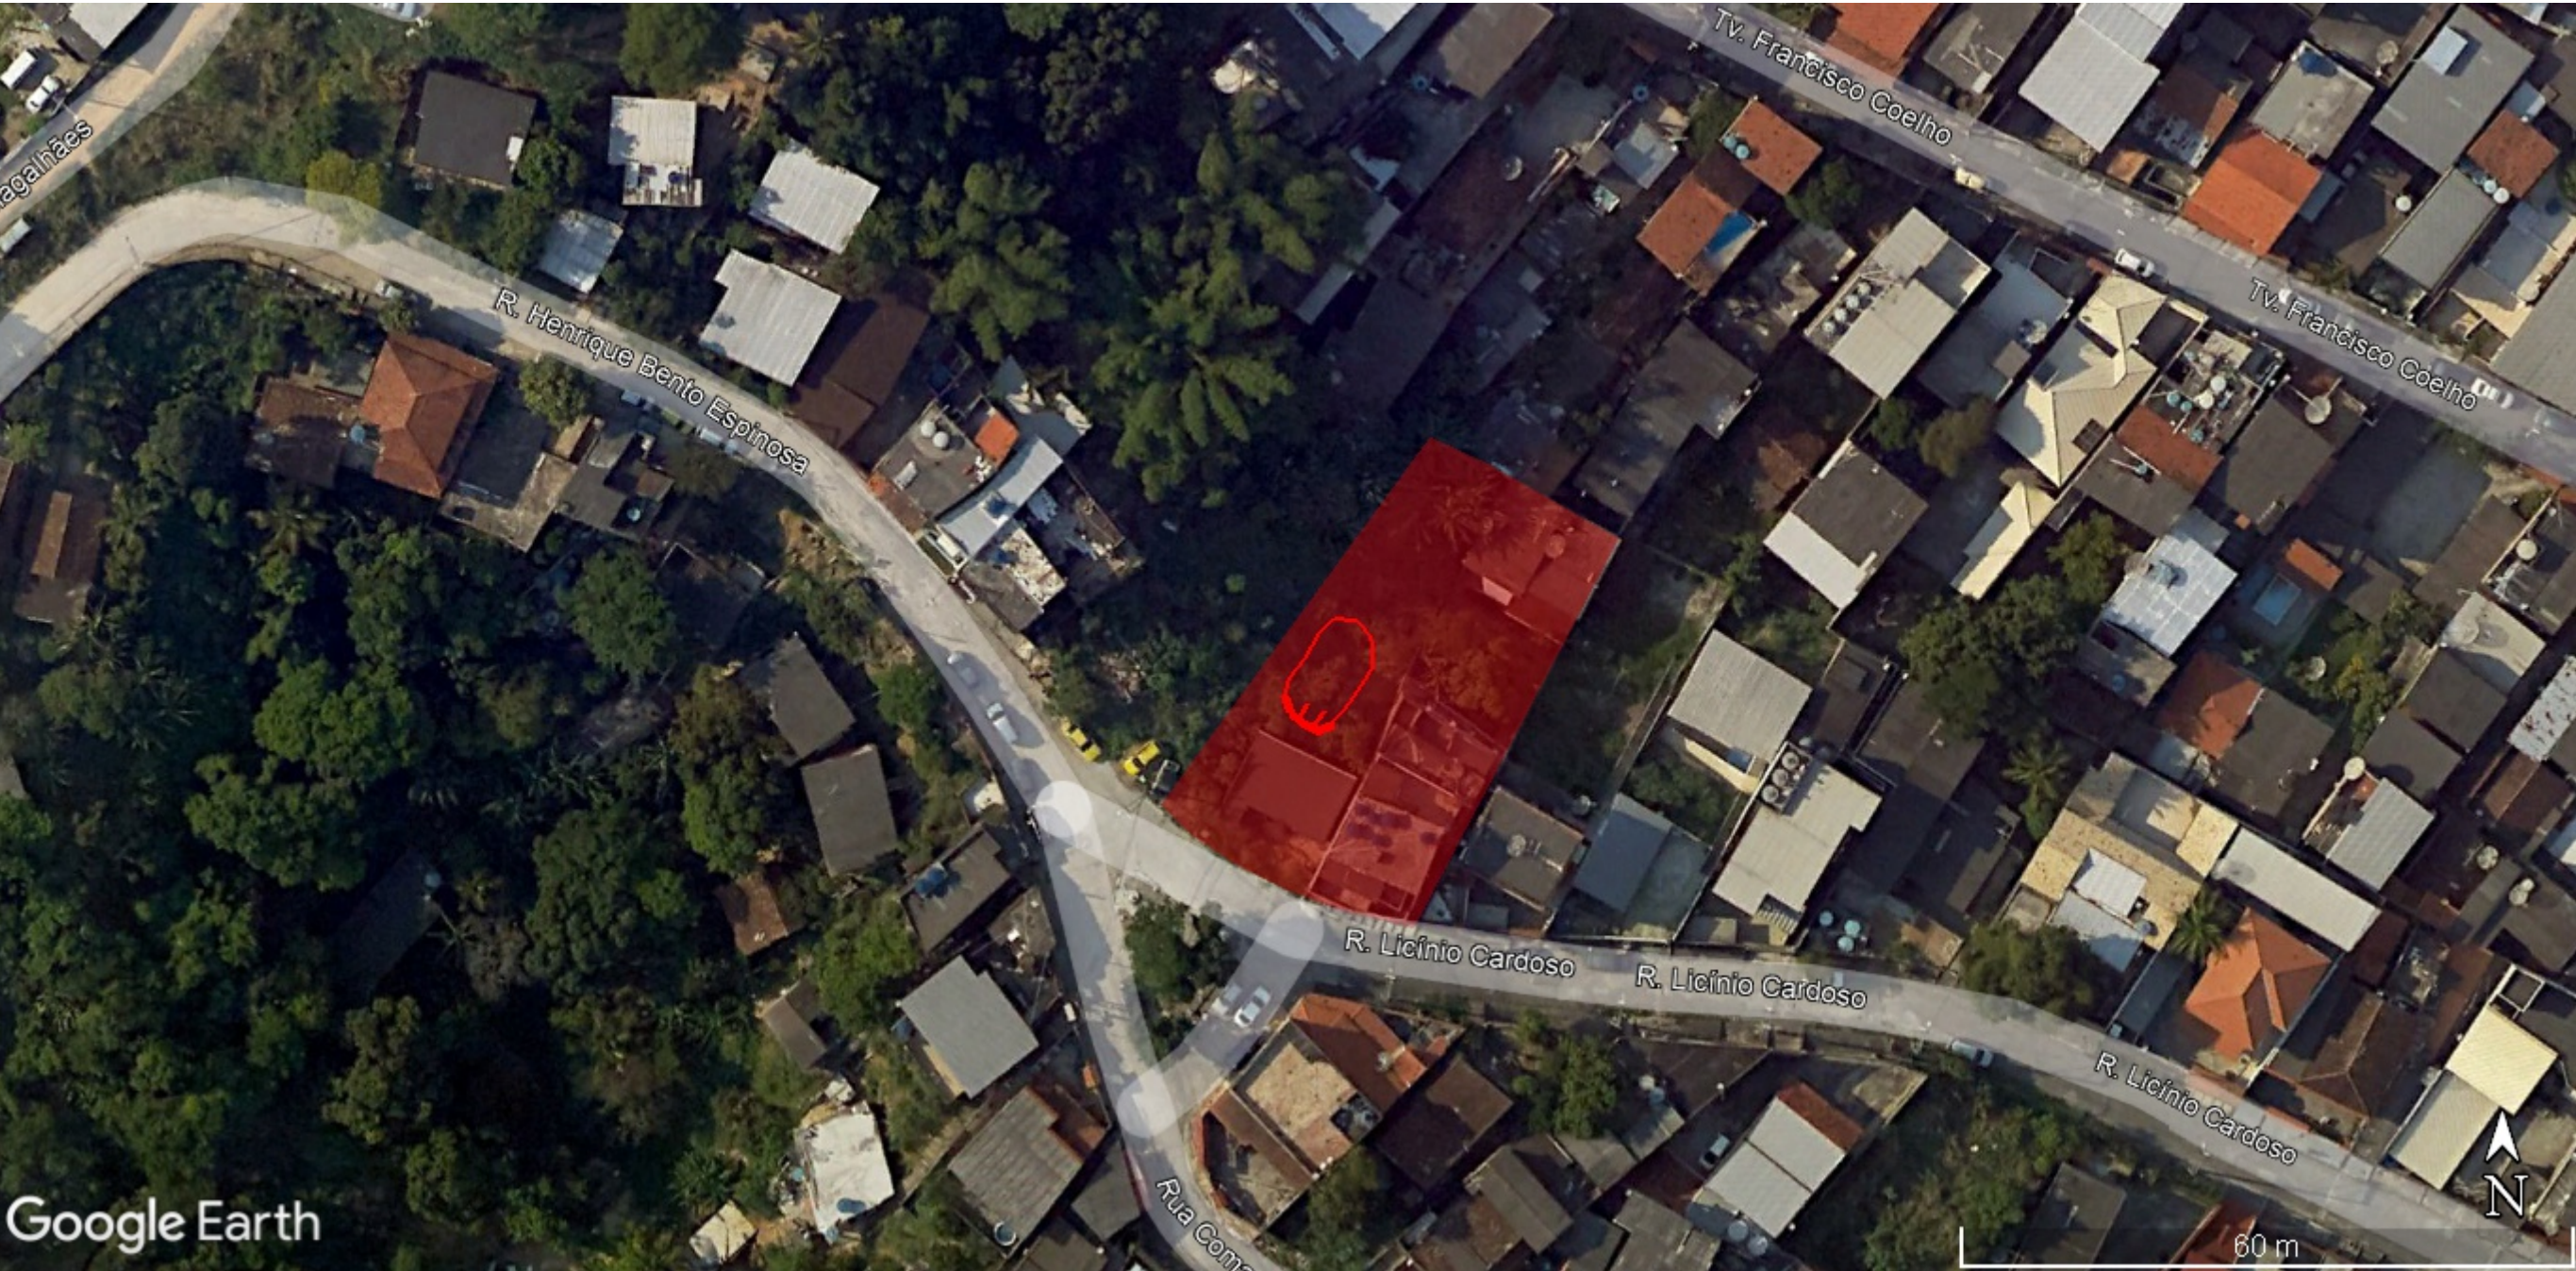
A moradia em questão encontra-se desocupada. A proprietária informou que os inquilinos foram retirados devido ao notório risco em que o imóvel encontra-se. Além da casa de nº 252, outras 3 moradias encontram-se em risco. No local foi observado um deslizamento planar, no contato solo-rocha, de grande proporção (Figura 1). A fina cobertura de solo deslizou desde os fundos da moradia até quase o final do talude. Segundo o morador, nos fundos do imóvel havia um passeio de cerca de 1,5 - 2m de largura, e agora este é de, no máximo, 0,5m (Figuras 2 e 3). Toda a água das residências é lançada diretamente no talude (Figuras 2 e 3). Nos imóveis vistoriados, foi possível observar trincas nas paredes e vigas (Figuas 4, 5 e 6), além do abatimento do piso nos cômodos dos fundos.

Considerando-se o cenário atual da área vistoriada, a metodologia de classificação de risco a escorregamentos do DRM-RJ classifica o local como Risco Remanescente. Portanto, recomenda-se o monitoramento e reavaliação do local, tendo em vista a possibilidade de evolução do processo geológico-geomorfológico, posto que atravessamos o período de chuvas e os processos acima relatados encontram-se ativos.
