**ATENDIMENTOS EMERGENCIAIS EM PETRÓPOLIS**  
**MARÇO DE 2022**

**Deslizamentos nas ruas Indaiá e Álvaro Machado - São Sebastião**

**Projeto e fotografia: Equipe NADE / DRM-RJ**

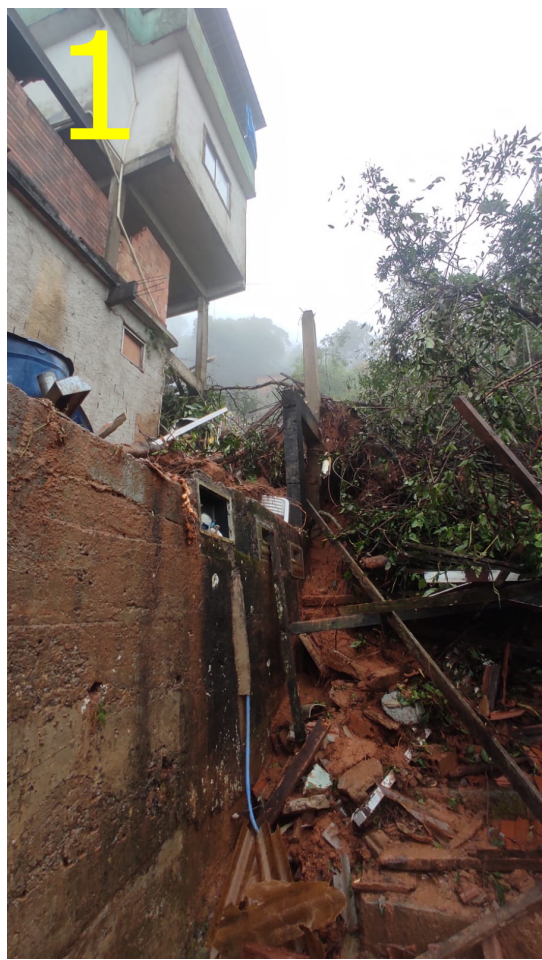
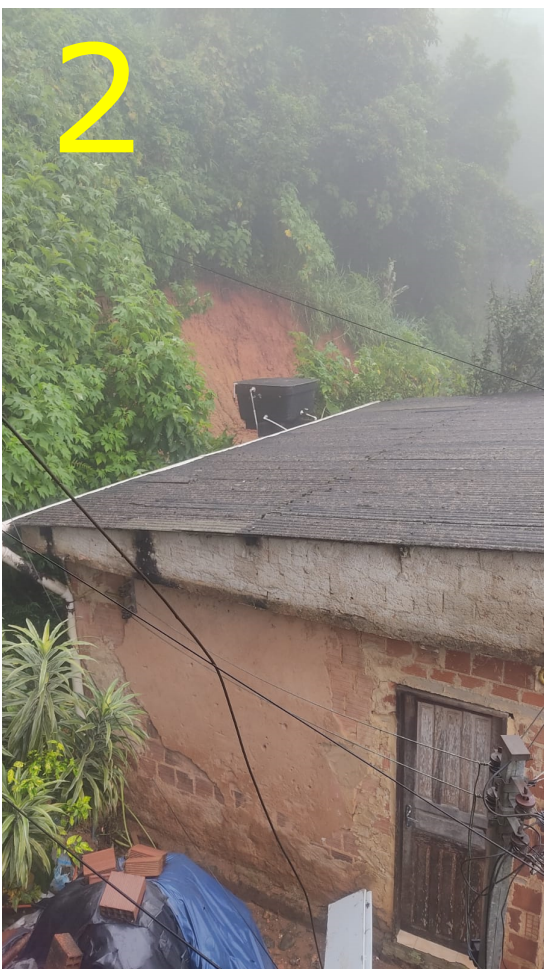
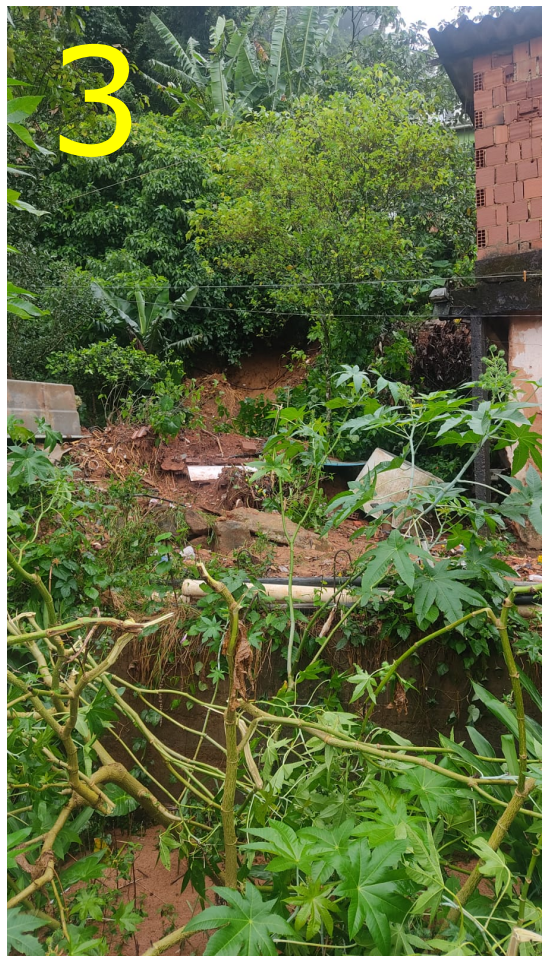
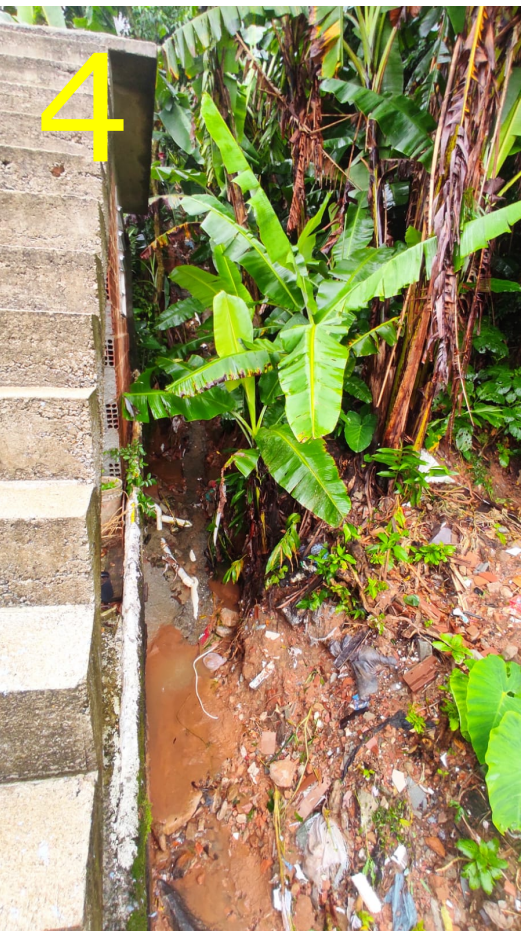
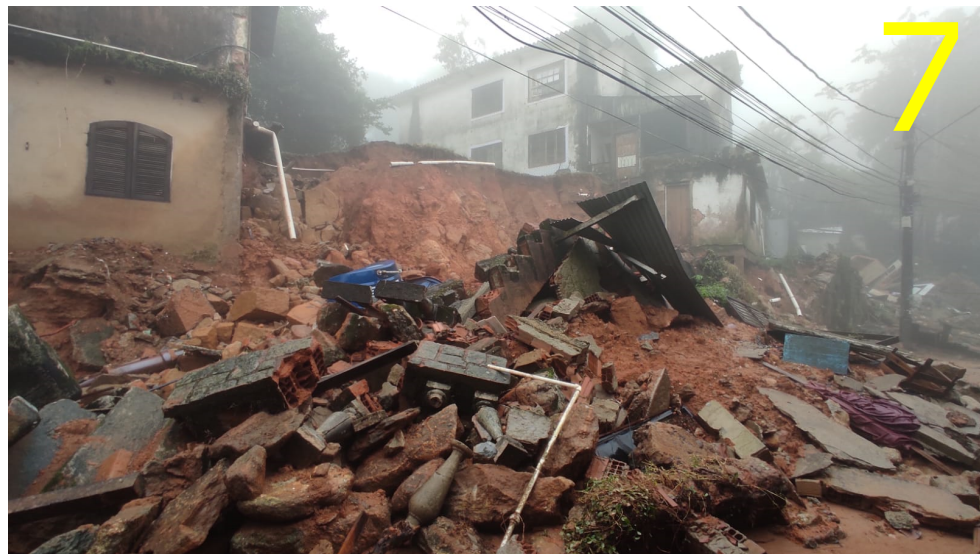
Deslizamentos ocorridos no final da Rua Indaiá (1 a 5) no entorno das residências localizadas na escadaria. 1) Deslizamento que causou a destruição total de uma casa e interditou a servidão, por consequência impede o acesso as residências à montante. 2 e 5) Ocorrência em talude de corte junto as casas. 3) Deslizamento de solo próximo à uma nascente de água. 4) Deslizamento com muita presença de lixo aos fundos de seis residências. A localidade possui uma vegetação densa com grande presença de bananeira. Nenhum dos casos houve vítima. 6) Encosta na rua Indaiá próximo ao número 778, em área vegetada com cerca de 5 m de altura e 3 m de largura. 7) Na rua Alvaro Machado, entre os números 285 e 400, a encosta à montante no corte da estrada apresenta árvores inclinadas, raízes expostas e blocos rochosos. Parte de uma residência da rua Indaiá foi afetada, sendo o deslizamento ocorrido dentro do terreno da propriedade, que atingiu a rua Alvaro Ramos e obstruindo a via. Não houve vítimas. No número 380 da mesma rua ocorreu solapamento do piso da garagem da casa.
