A visita técnica realizada no dia 22/02/2023 ocorreu para avaliação da ocorrência registrada na Travessa Correia, nº 167, bairro Covanca, no município de São Gonçalo (B.O. 01001/2023), em decorrência das fortes chuvas do dia 13 de fevereiro de 2023.

**ATENDIMENTOS EMERGENCIAIS EM SÃO GONÇALO - RJ**  
**FEVEREIRO DE 2023**  
**Travessa Correia - Covanca**

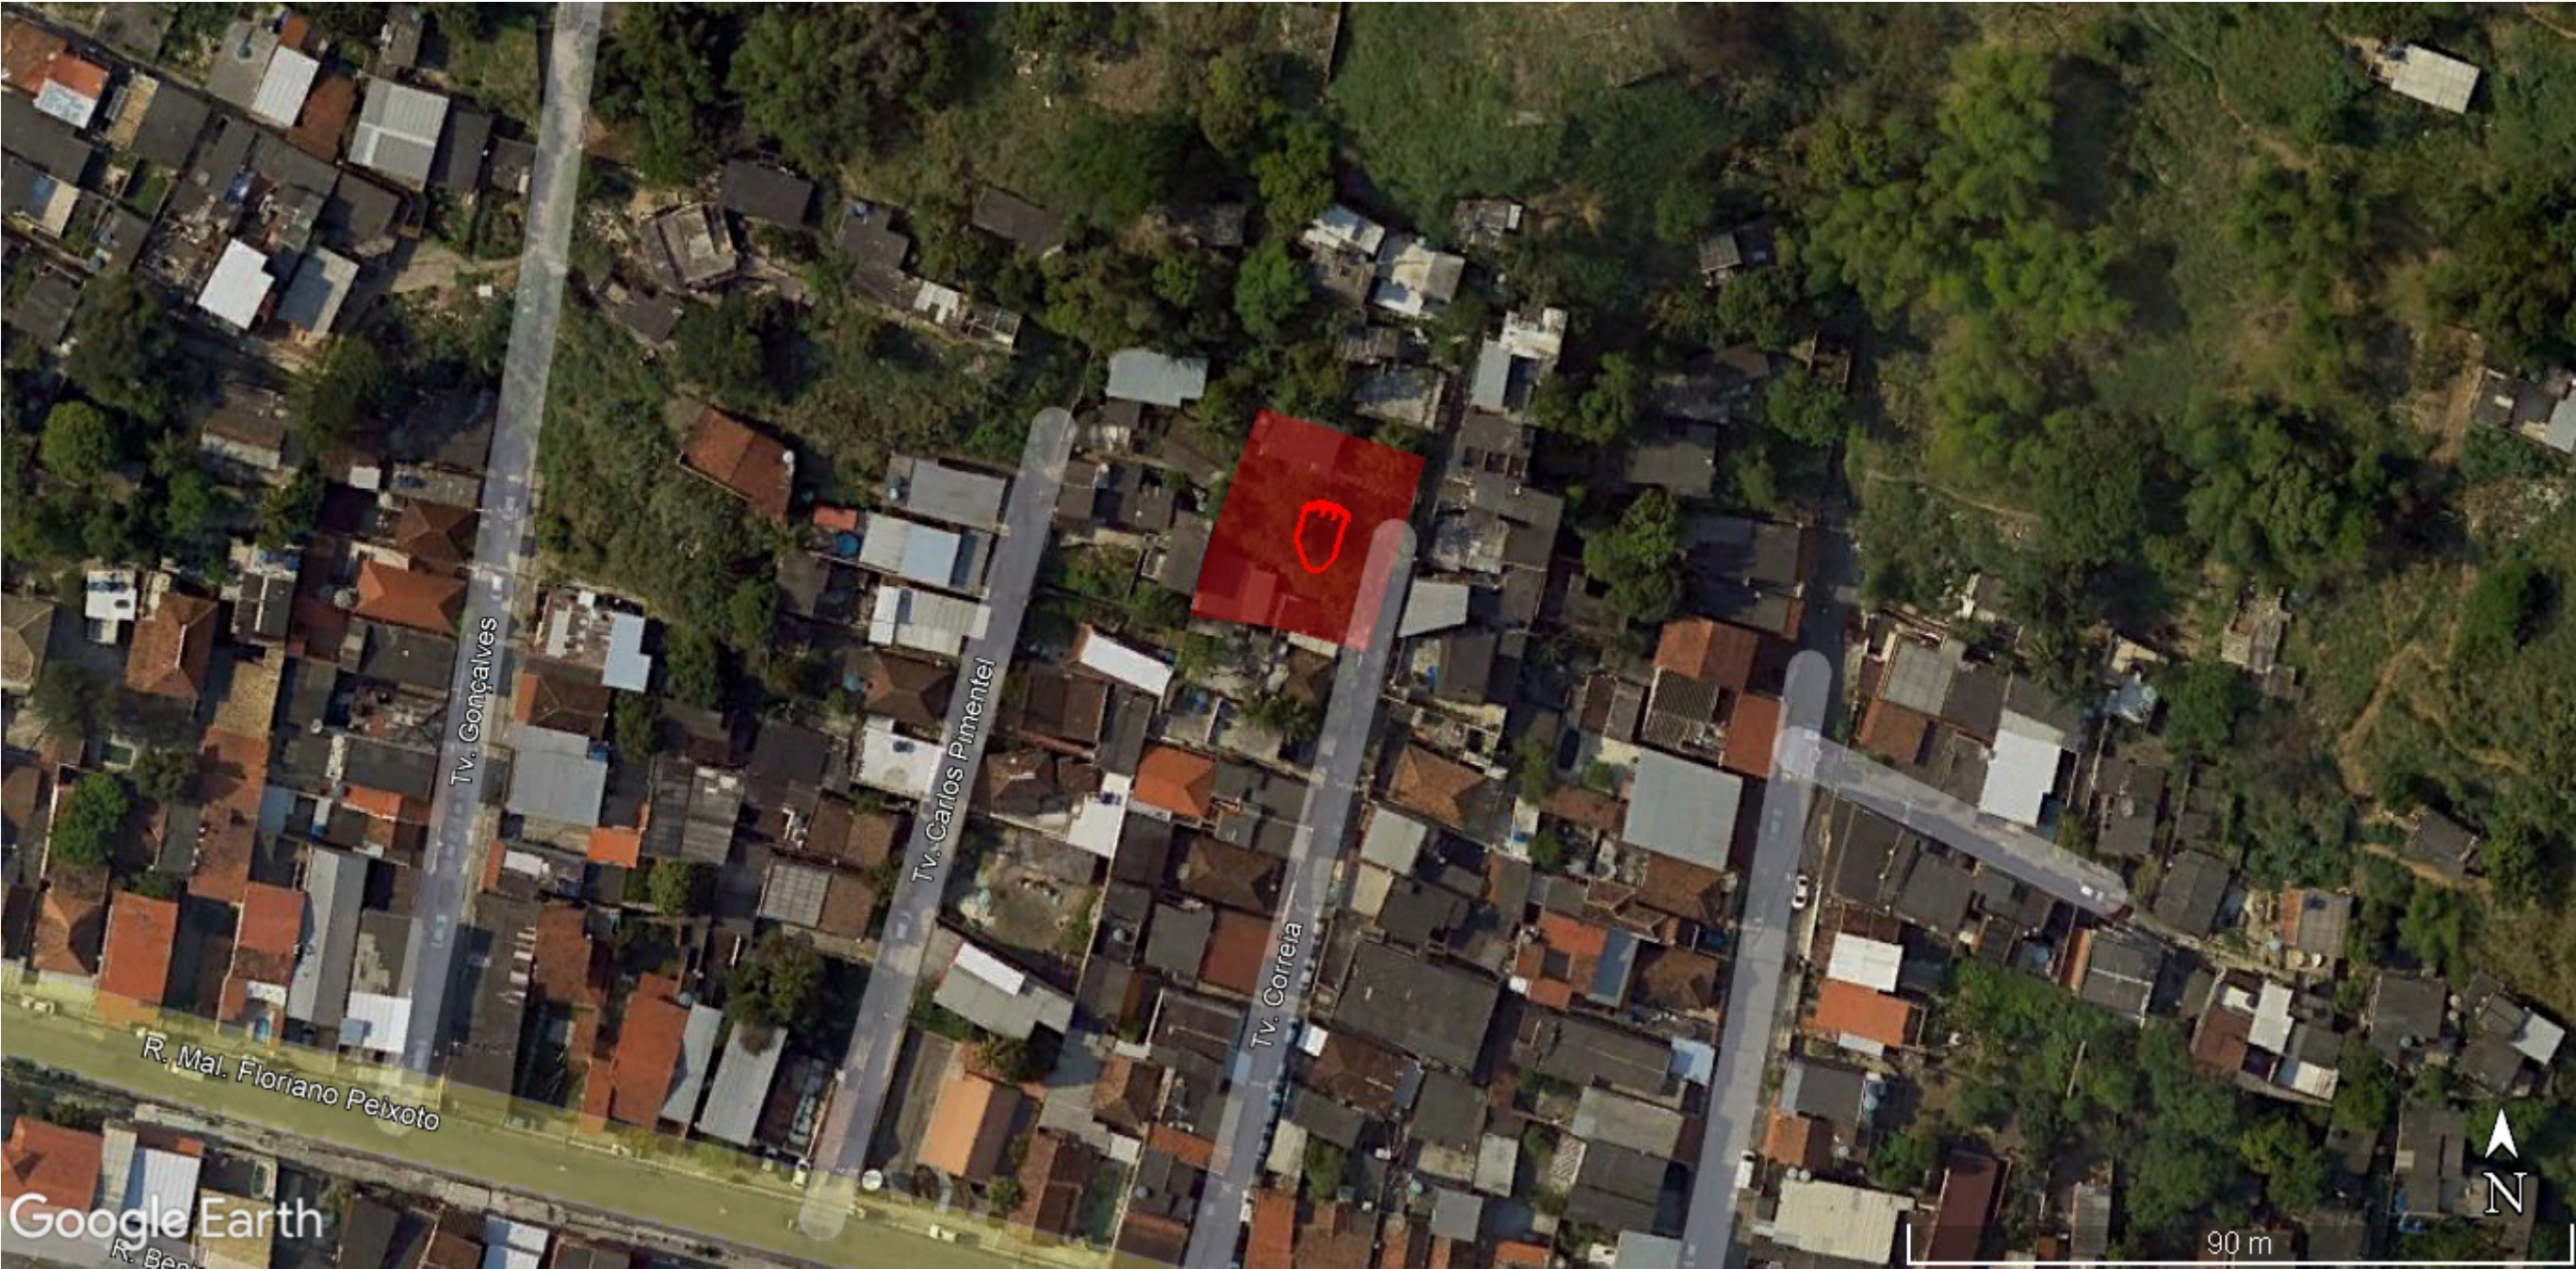
Neste local houve um deslizamento planar no talude natural existente na lateral do terreno (Figuras 1 e 2). O deslizamento mobilizou grande volume de material (Figura 2). Os moradores improvisaram uma "contenção" deste material mobilizado que ficou no meio da encosta com tela e pneus (Figura 3), contudo esta contenção mostra-se ineficiente. Trata-se de um terreno grande, com vegetação de grande porte, com árvore inclinada (figura 4). O muro de contenção no sopé do talude encontra-se embarrigado e com algumas trincas (Figura 5). Os poucos drenos deste muro estão obstruídos.

Considerando-se o cenário atual da área vistoriada, a metodologia de classificação de risco a escorregamentos do DRM-RJ classifica o local como Risco Remanescente. Portanto, recomenda-se o monitoramento e reavaliação do local, tendo em vista a possibilidade de evolução do processo geológico-geomorfológico, posto que atravessamos o período de chuvas e os processos acima relatados encontram-se ativos.
