## ATENDIMENTOS EMERGENCIAIS EM PETRÓPOLIS

MARÇO DE 2022

### Deslizamento na Rua Washington Luiz, Valparaíso

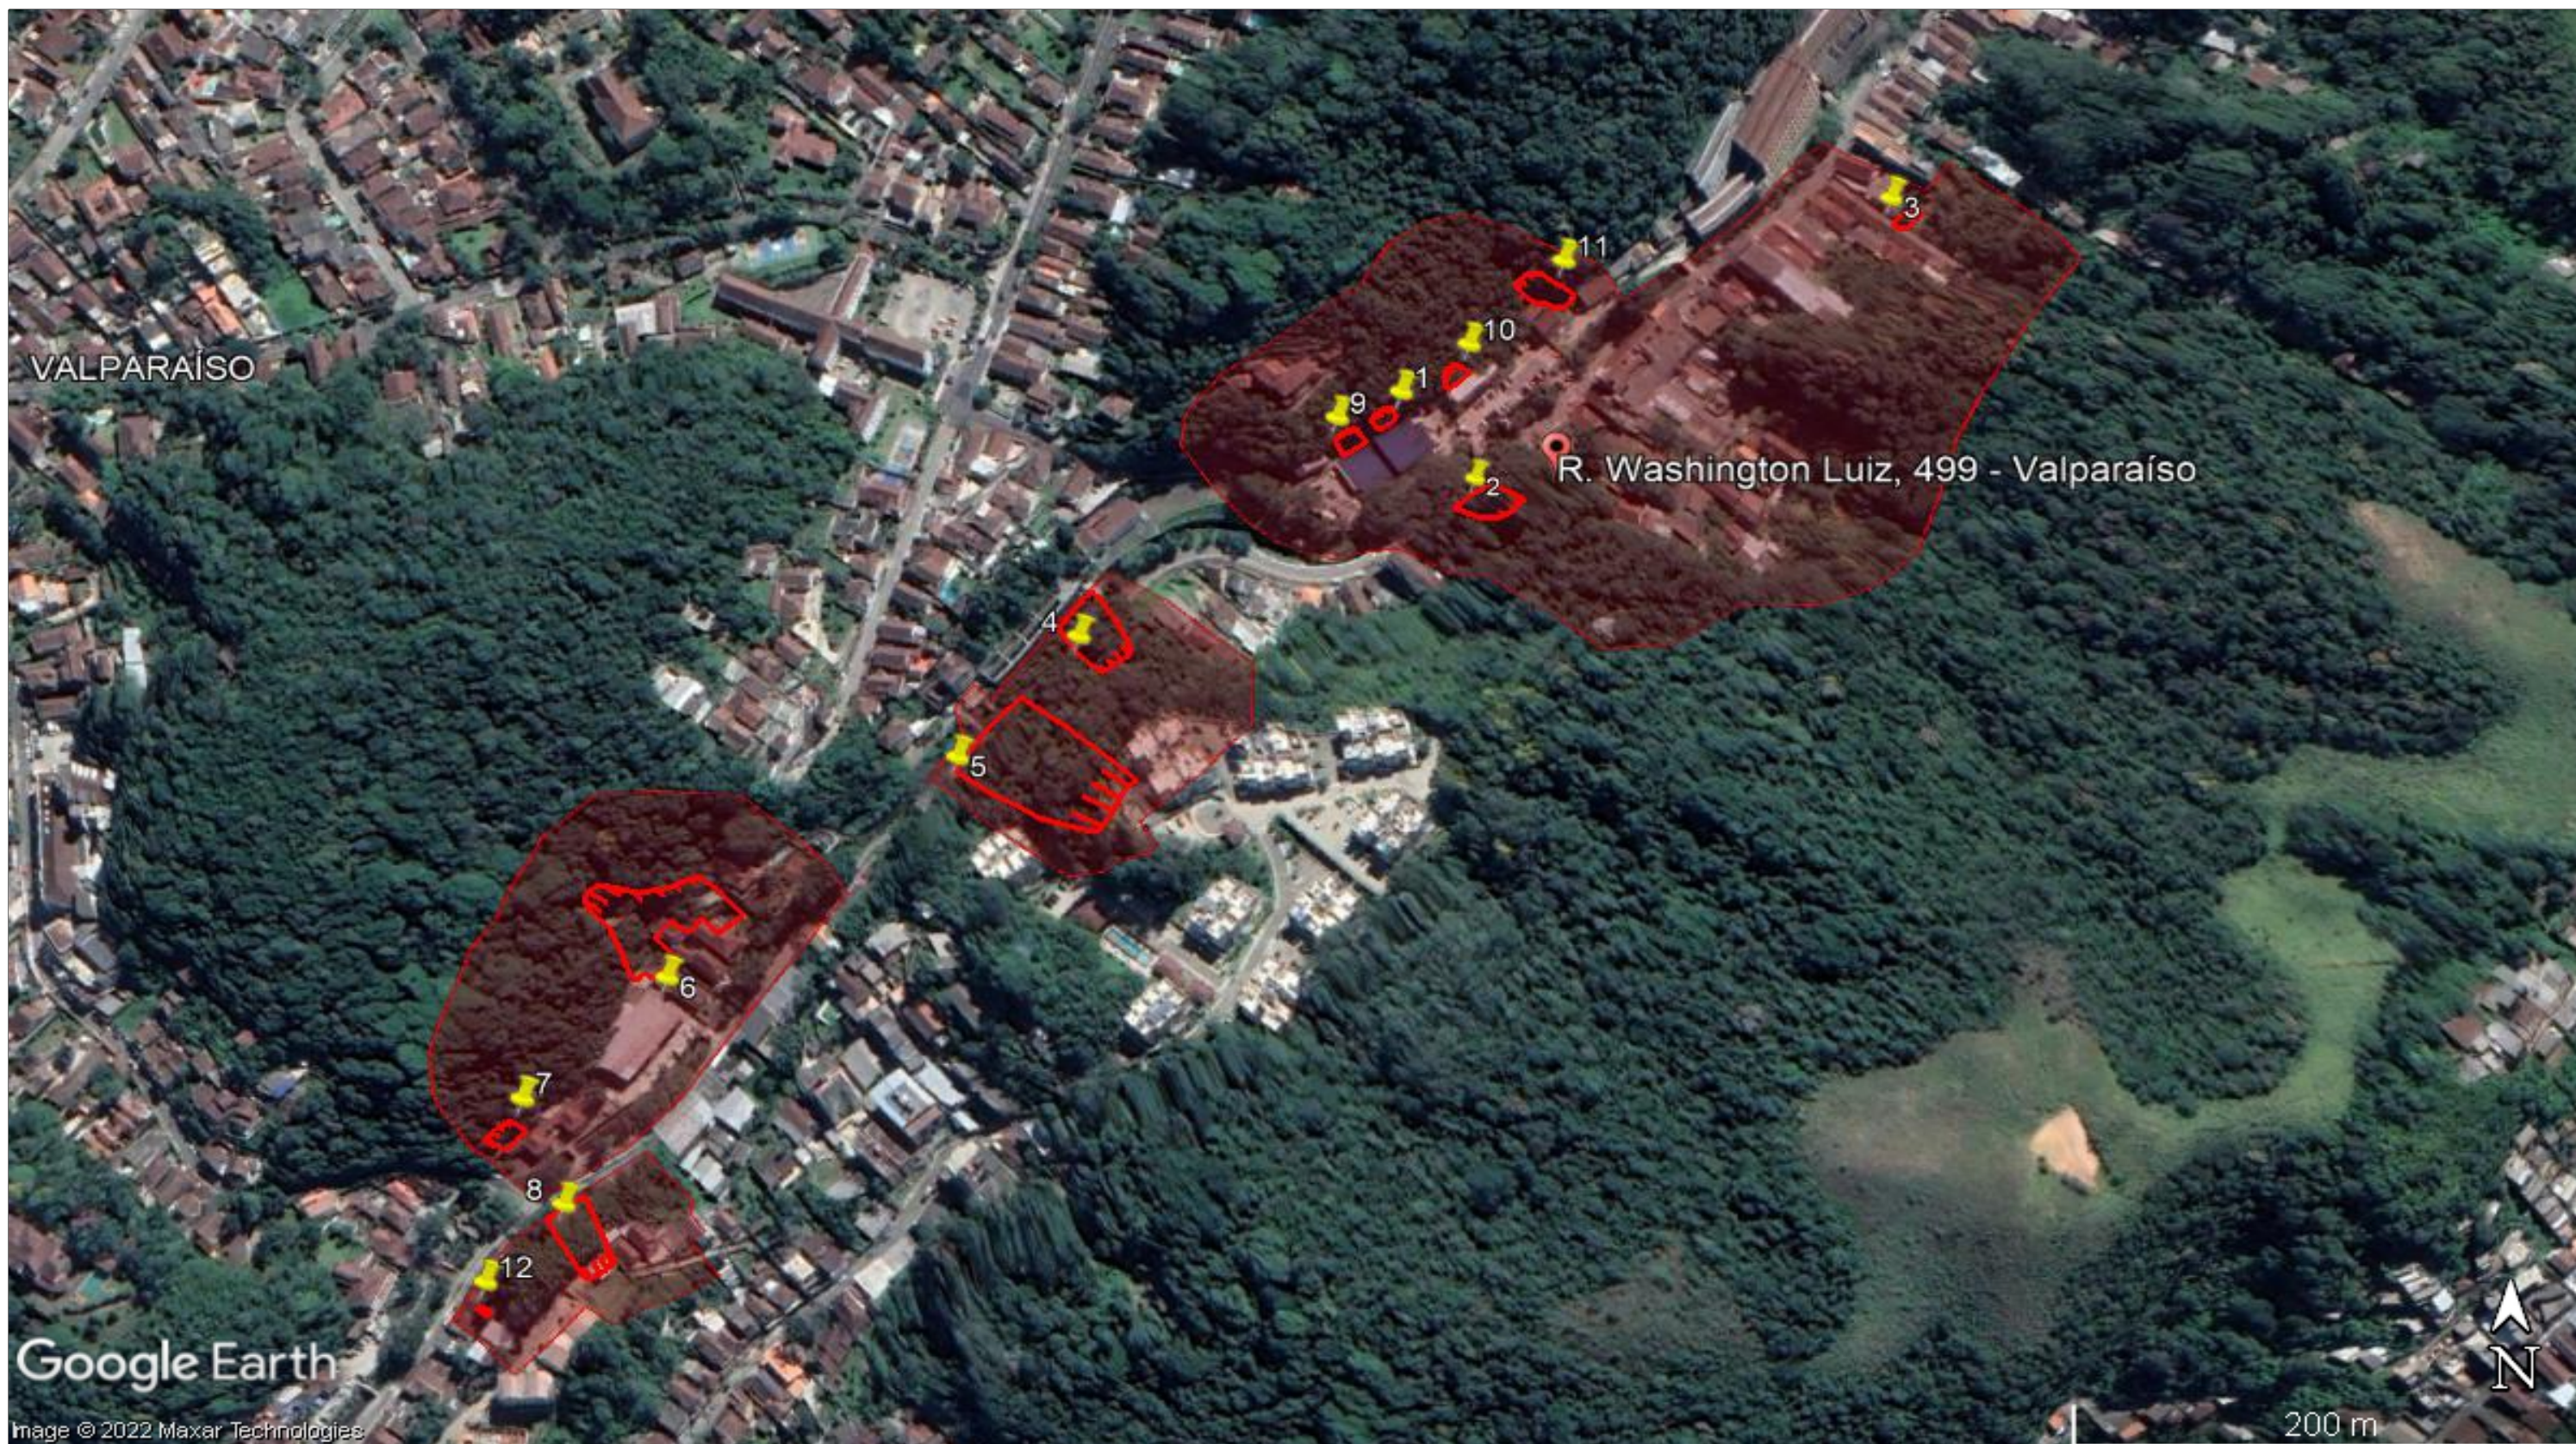
Na rua Washington Luiz ocorrem vários pontos de deslizamentos planares em solo residual e cicatrizes remanescentes, os de dimensões superiores a dois metros são descritos a seguir. (1 e 2) Em frente a UPA ocorreu deslizamento planar raso na encosta com altura entre 10-15 metros e inclinação 70-80° e 25 metros de extensão. Sem vítimas. A UPA já estava interditada devido a deslizamentos ocorridos na última chuva e apresenta muitos blocos rochosos com risco de queda. (3) Na casa 309F. ocorreu um deslizamento planar raso que atingiu o muro e o quarto da casa. Não houve vítimas. Vegetação à montante é composta por bananeiras. O muro está encurvado e com umidade. (4 e 5) Deslizamento planar de solo em talude de até 20 metros, onde o volume ultrapassou o rio e atingiu o muro de uma residência à jusante. Não houve vítimas. (6) Casa 952: Teve um óbito e cinco vítimas soterradas e uma vítima ferida. Duas residências foram parcialmente destruídas e duas totalmente destruídas. Deslizamento raso com matriz rochosa bem fraturada, com altura de 27 metros e inclinação de 70-80°. Região com bananeira e vegetação de alto porte com inclinação. (8) Casa 1103: deslizamento planar raso com matriz rochosa fraturada e exposta. Casa à montante na crista do talude e outra à jusante que foi destruída. Sem vítimas. O talude é de 29 metros de altura, inclinação de 80° e há bastante bambu na região.

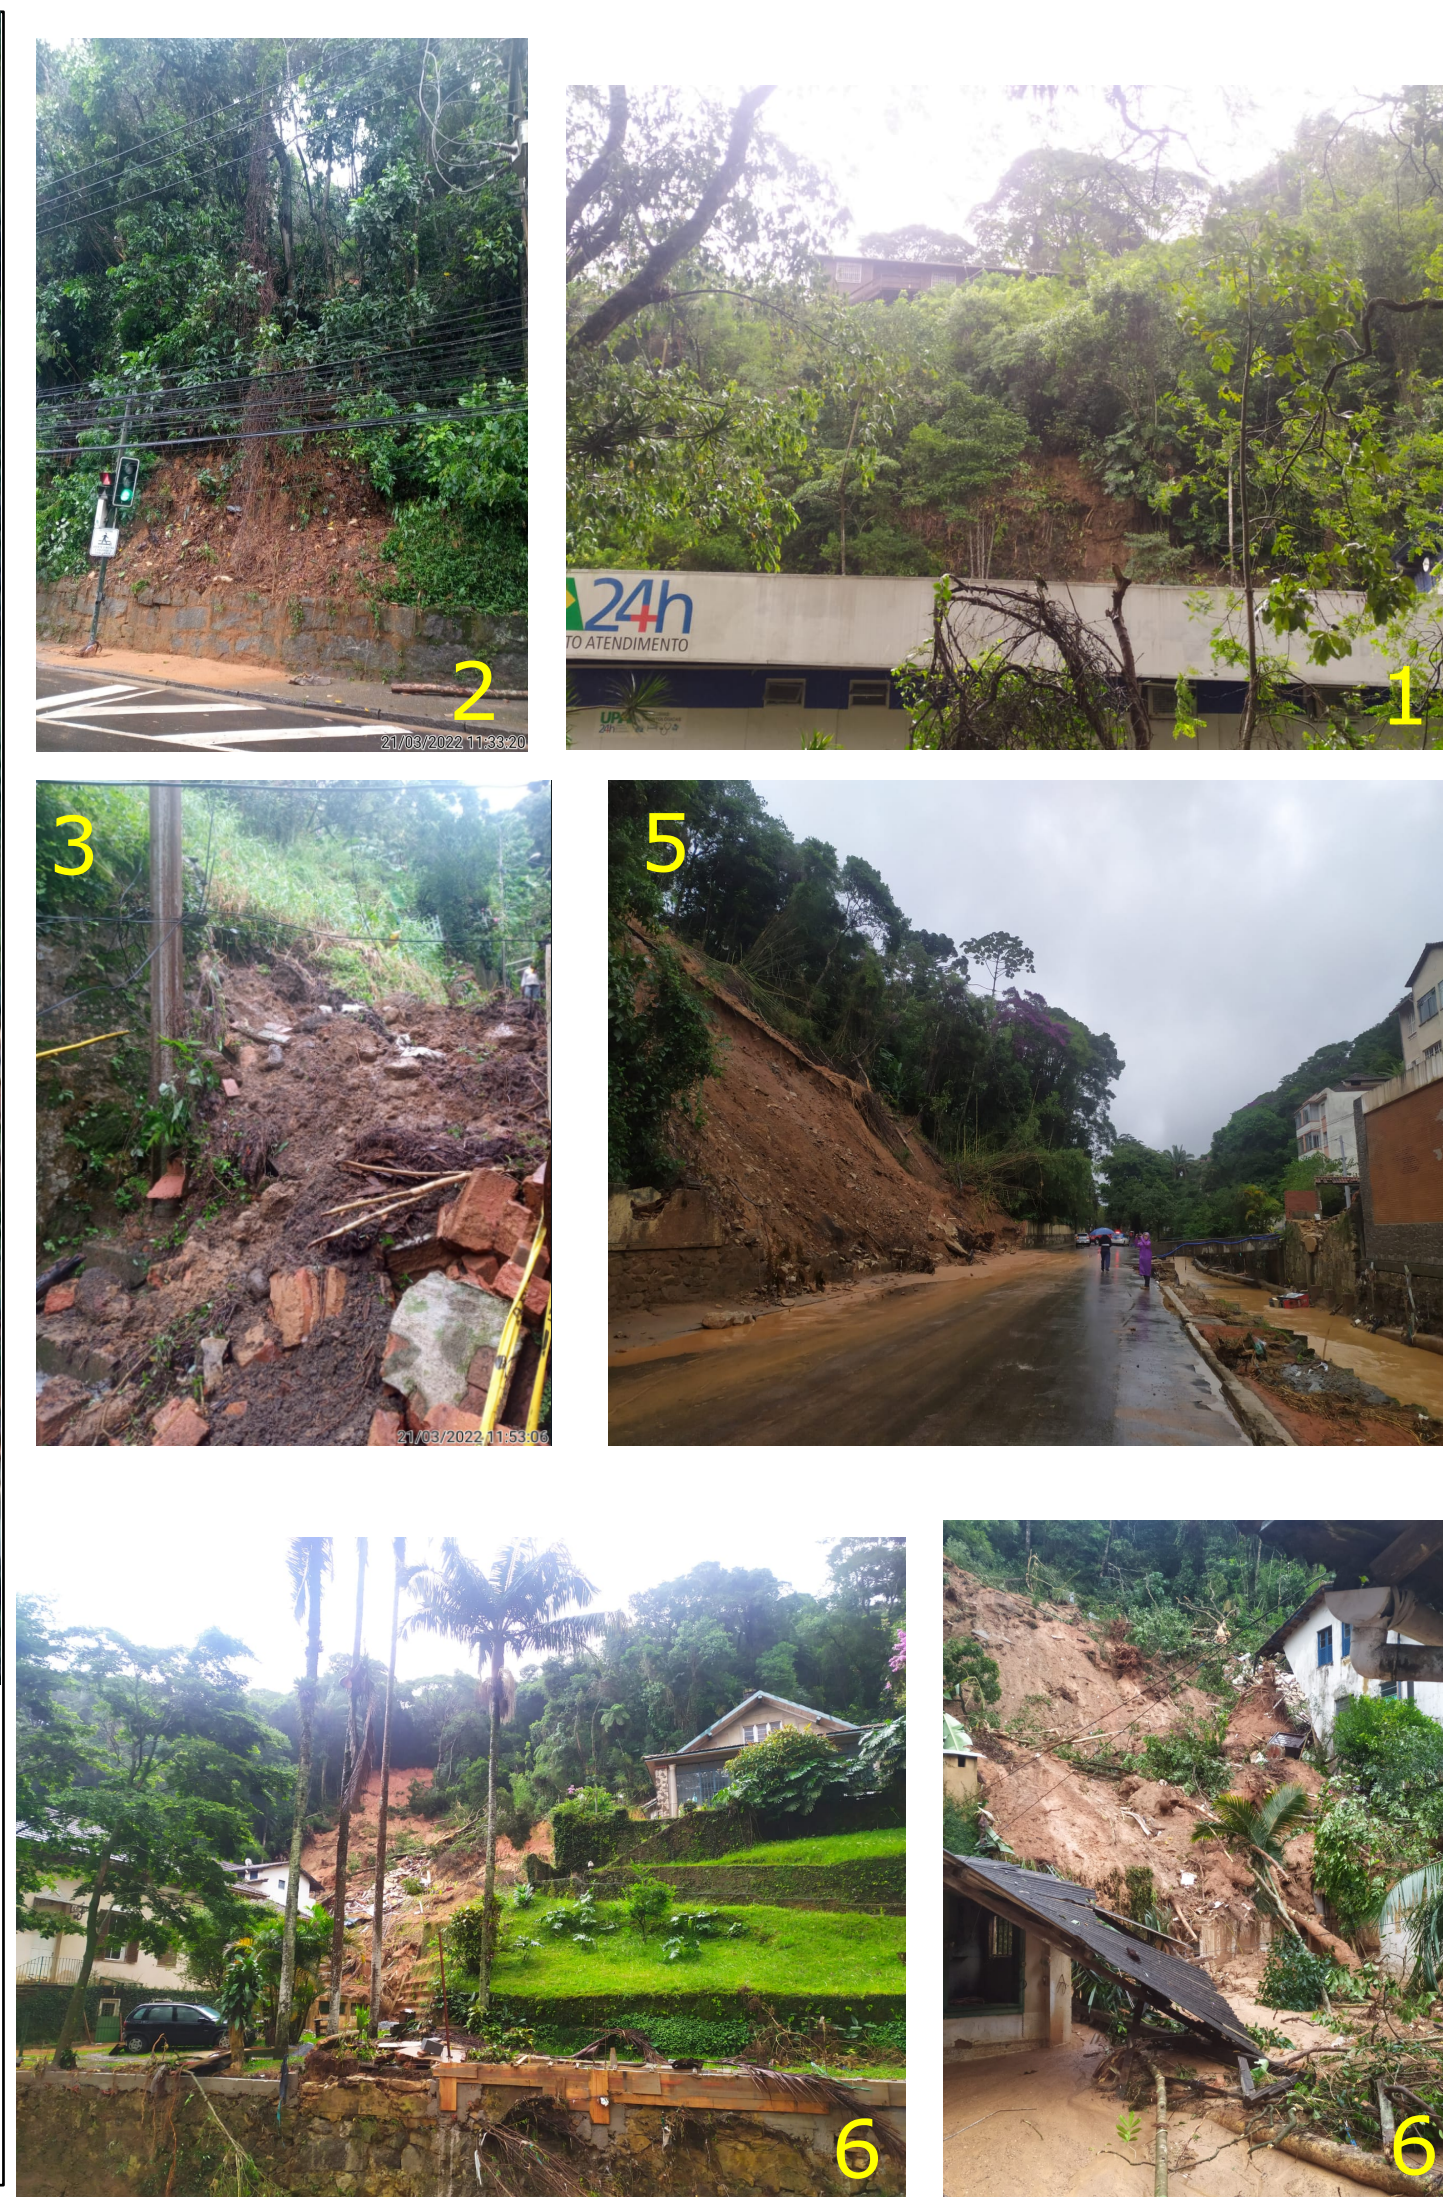
Cicatriz de deslizamento
-

Delimitação da área de risco remanescente
-

Alcance do deslizamento

Evento do dia 15/02/22: Pontos 1, 4, 9, 10, 11, 12

Evento do dia 20/03/22: Pontos 2, 3, 4, 5, 6, 7, 8
