**ATENDIMENTOS EMERGENCIAIS EM PETRÓPOLIS**  
**MARÇO DE 2022**  
**Deslizamentos na rua Vital Brasil - São Sebastião**

**Sistema Geodésico WGS 84**  
**Projeto e fotografia: Equipe NADE / DRM-RJ**

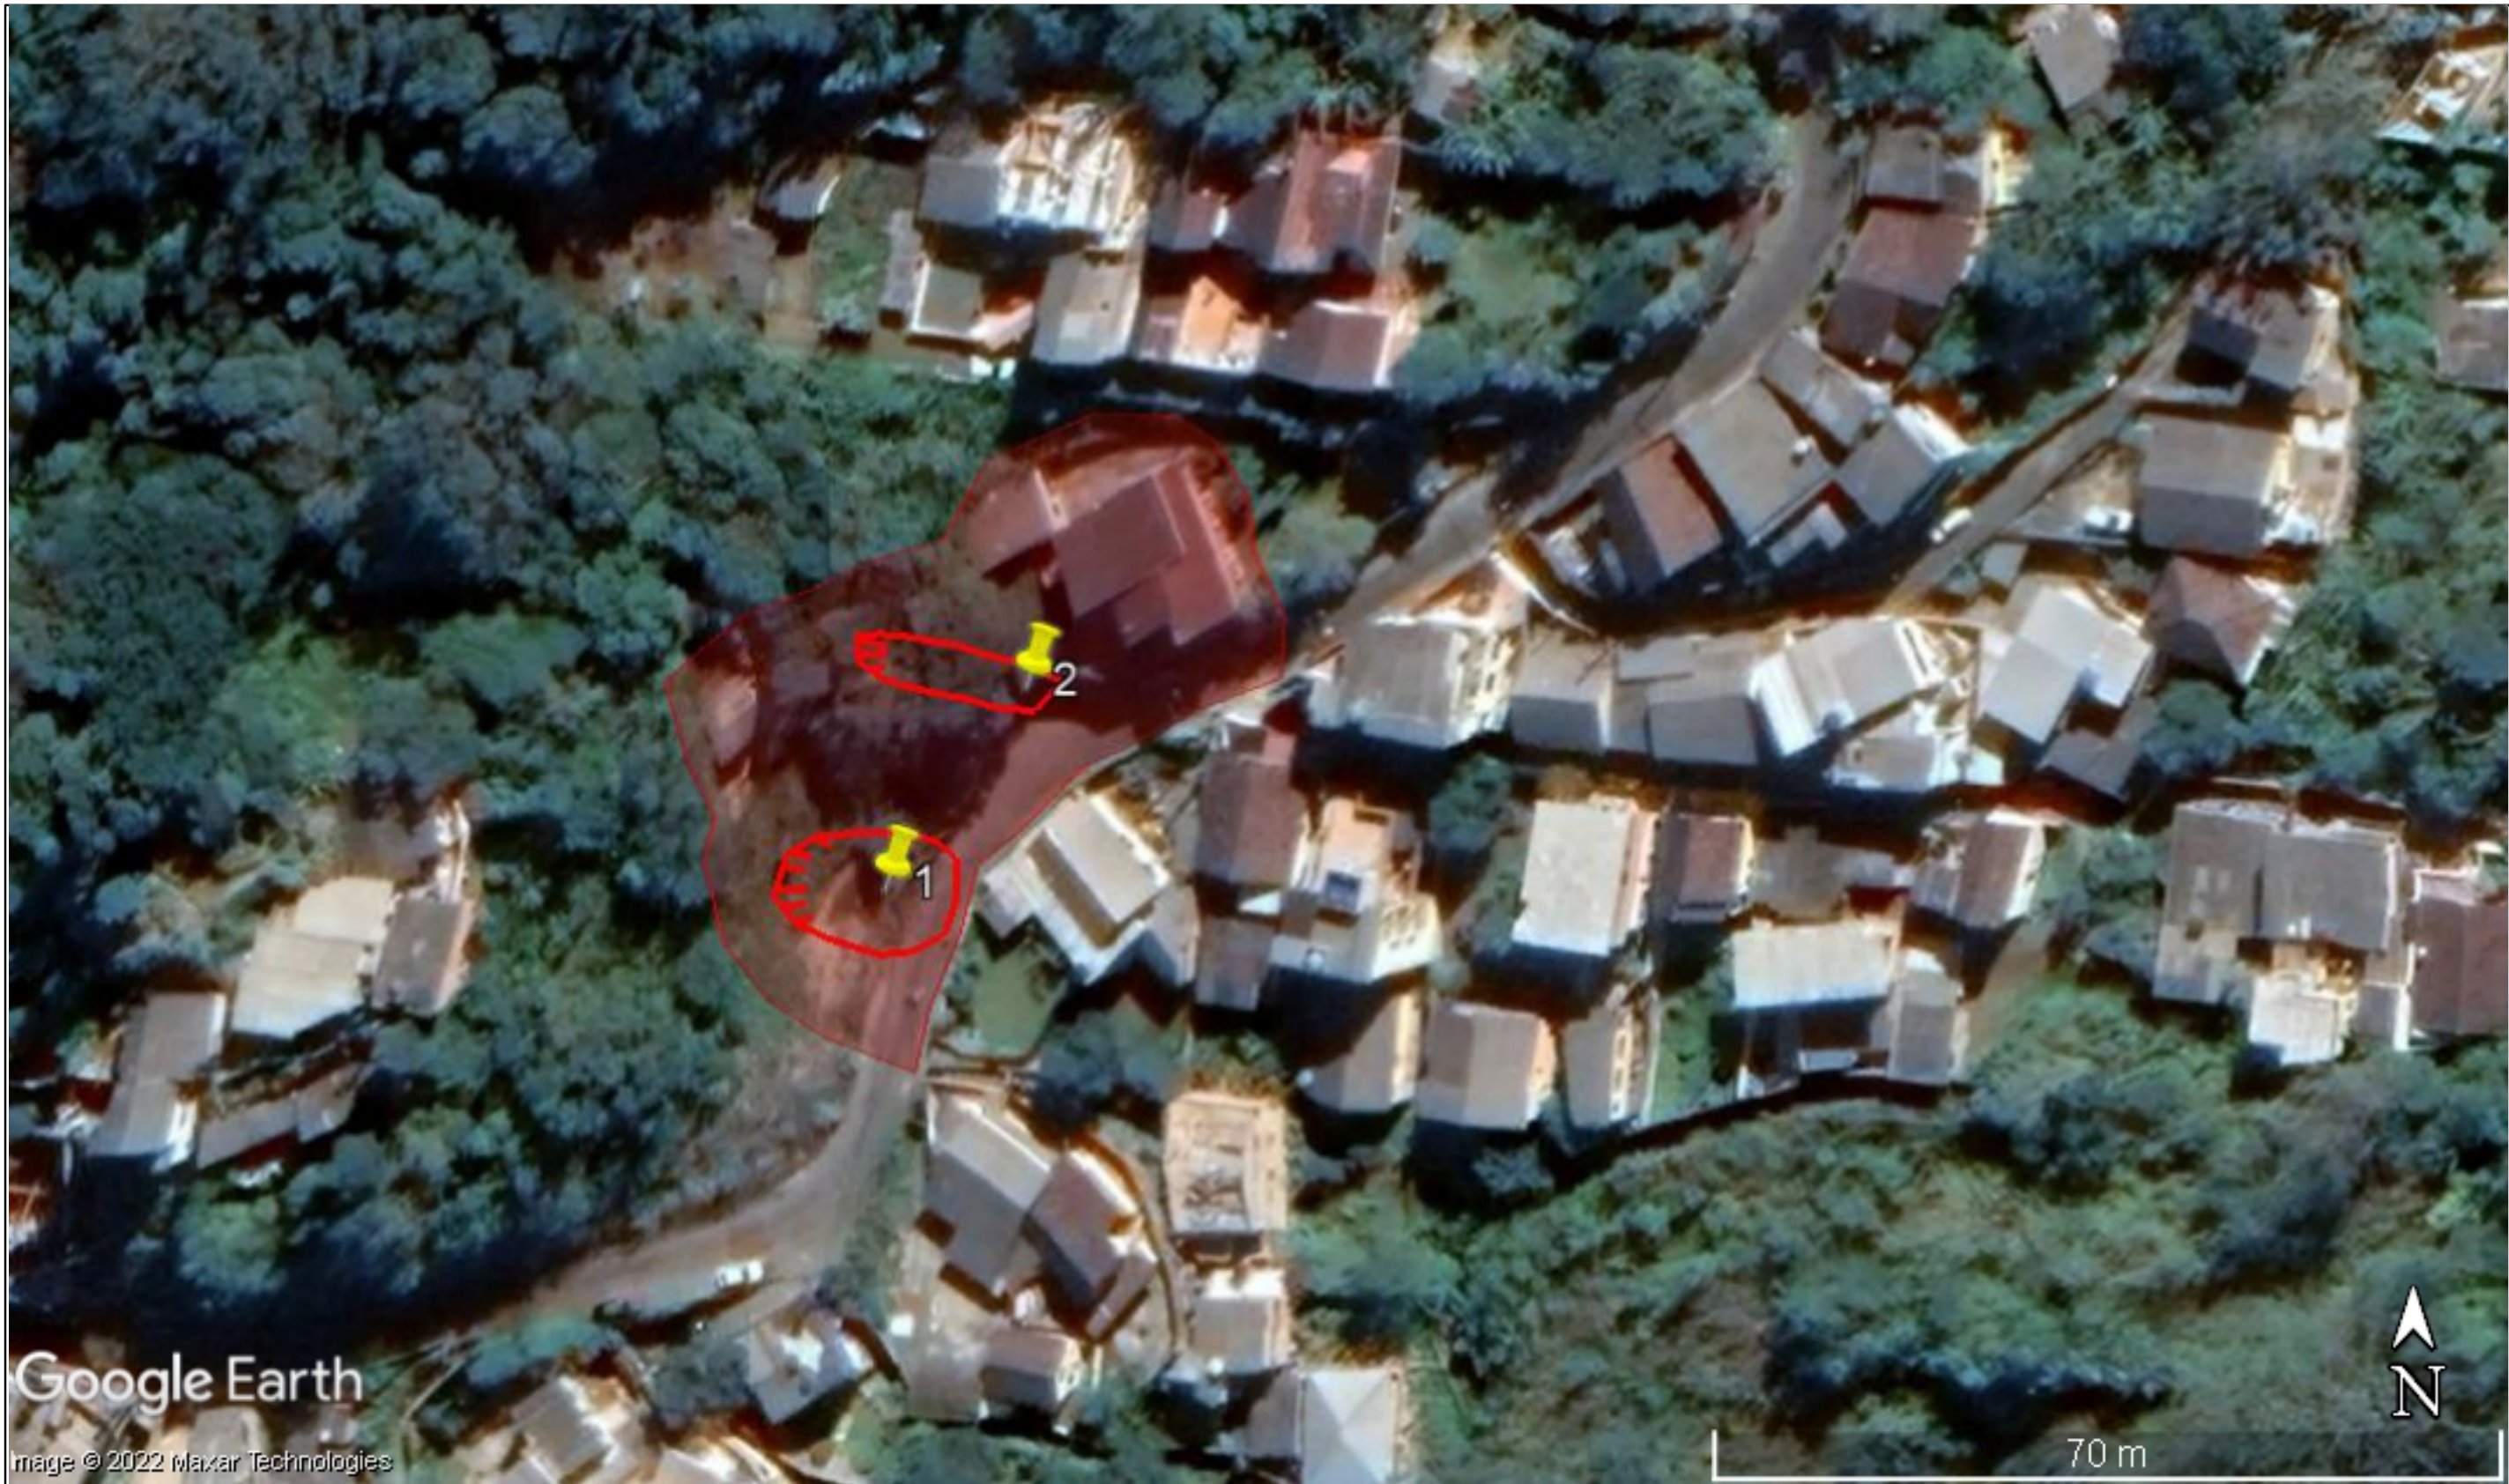
Na rua Vital Brasil nº 648 ocorreram dois deslizamentos, o primeiro (1) atingiu a escada de acesso ao imóvel, com cerca de 5 m de altura e 6 m de largura, danificou o acesso à residência. O deslizamento se desenvolveu no solo sobre rocha, no talude com aproximadamente 50° de inclinação e possui uma cobertura vegetal de pequeno porte. O segundo (2) teve sua cicatriz iniciada próximo a casa 648, com uma altura aproximada de 10 m. A encosta possui uma vegetação de médio a alto porte e uma inclinação com cerca de 70°. Na base desse talude é depositado lixo por moradores.
