## PARECER TÉCNICO EMERGENCIAL EM SÃO GONÇALO - RJ

### FEVEREIRO DE 2023

RUA MATILDES PÉRES MANOEL, SANTA ISABEL

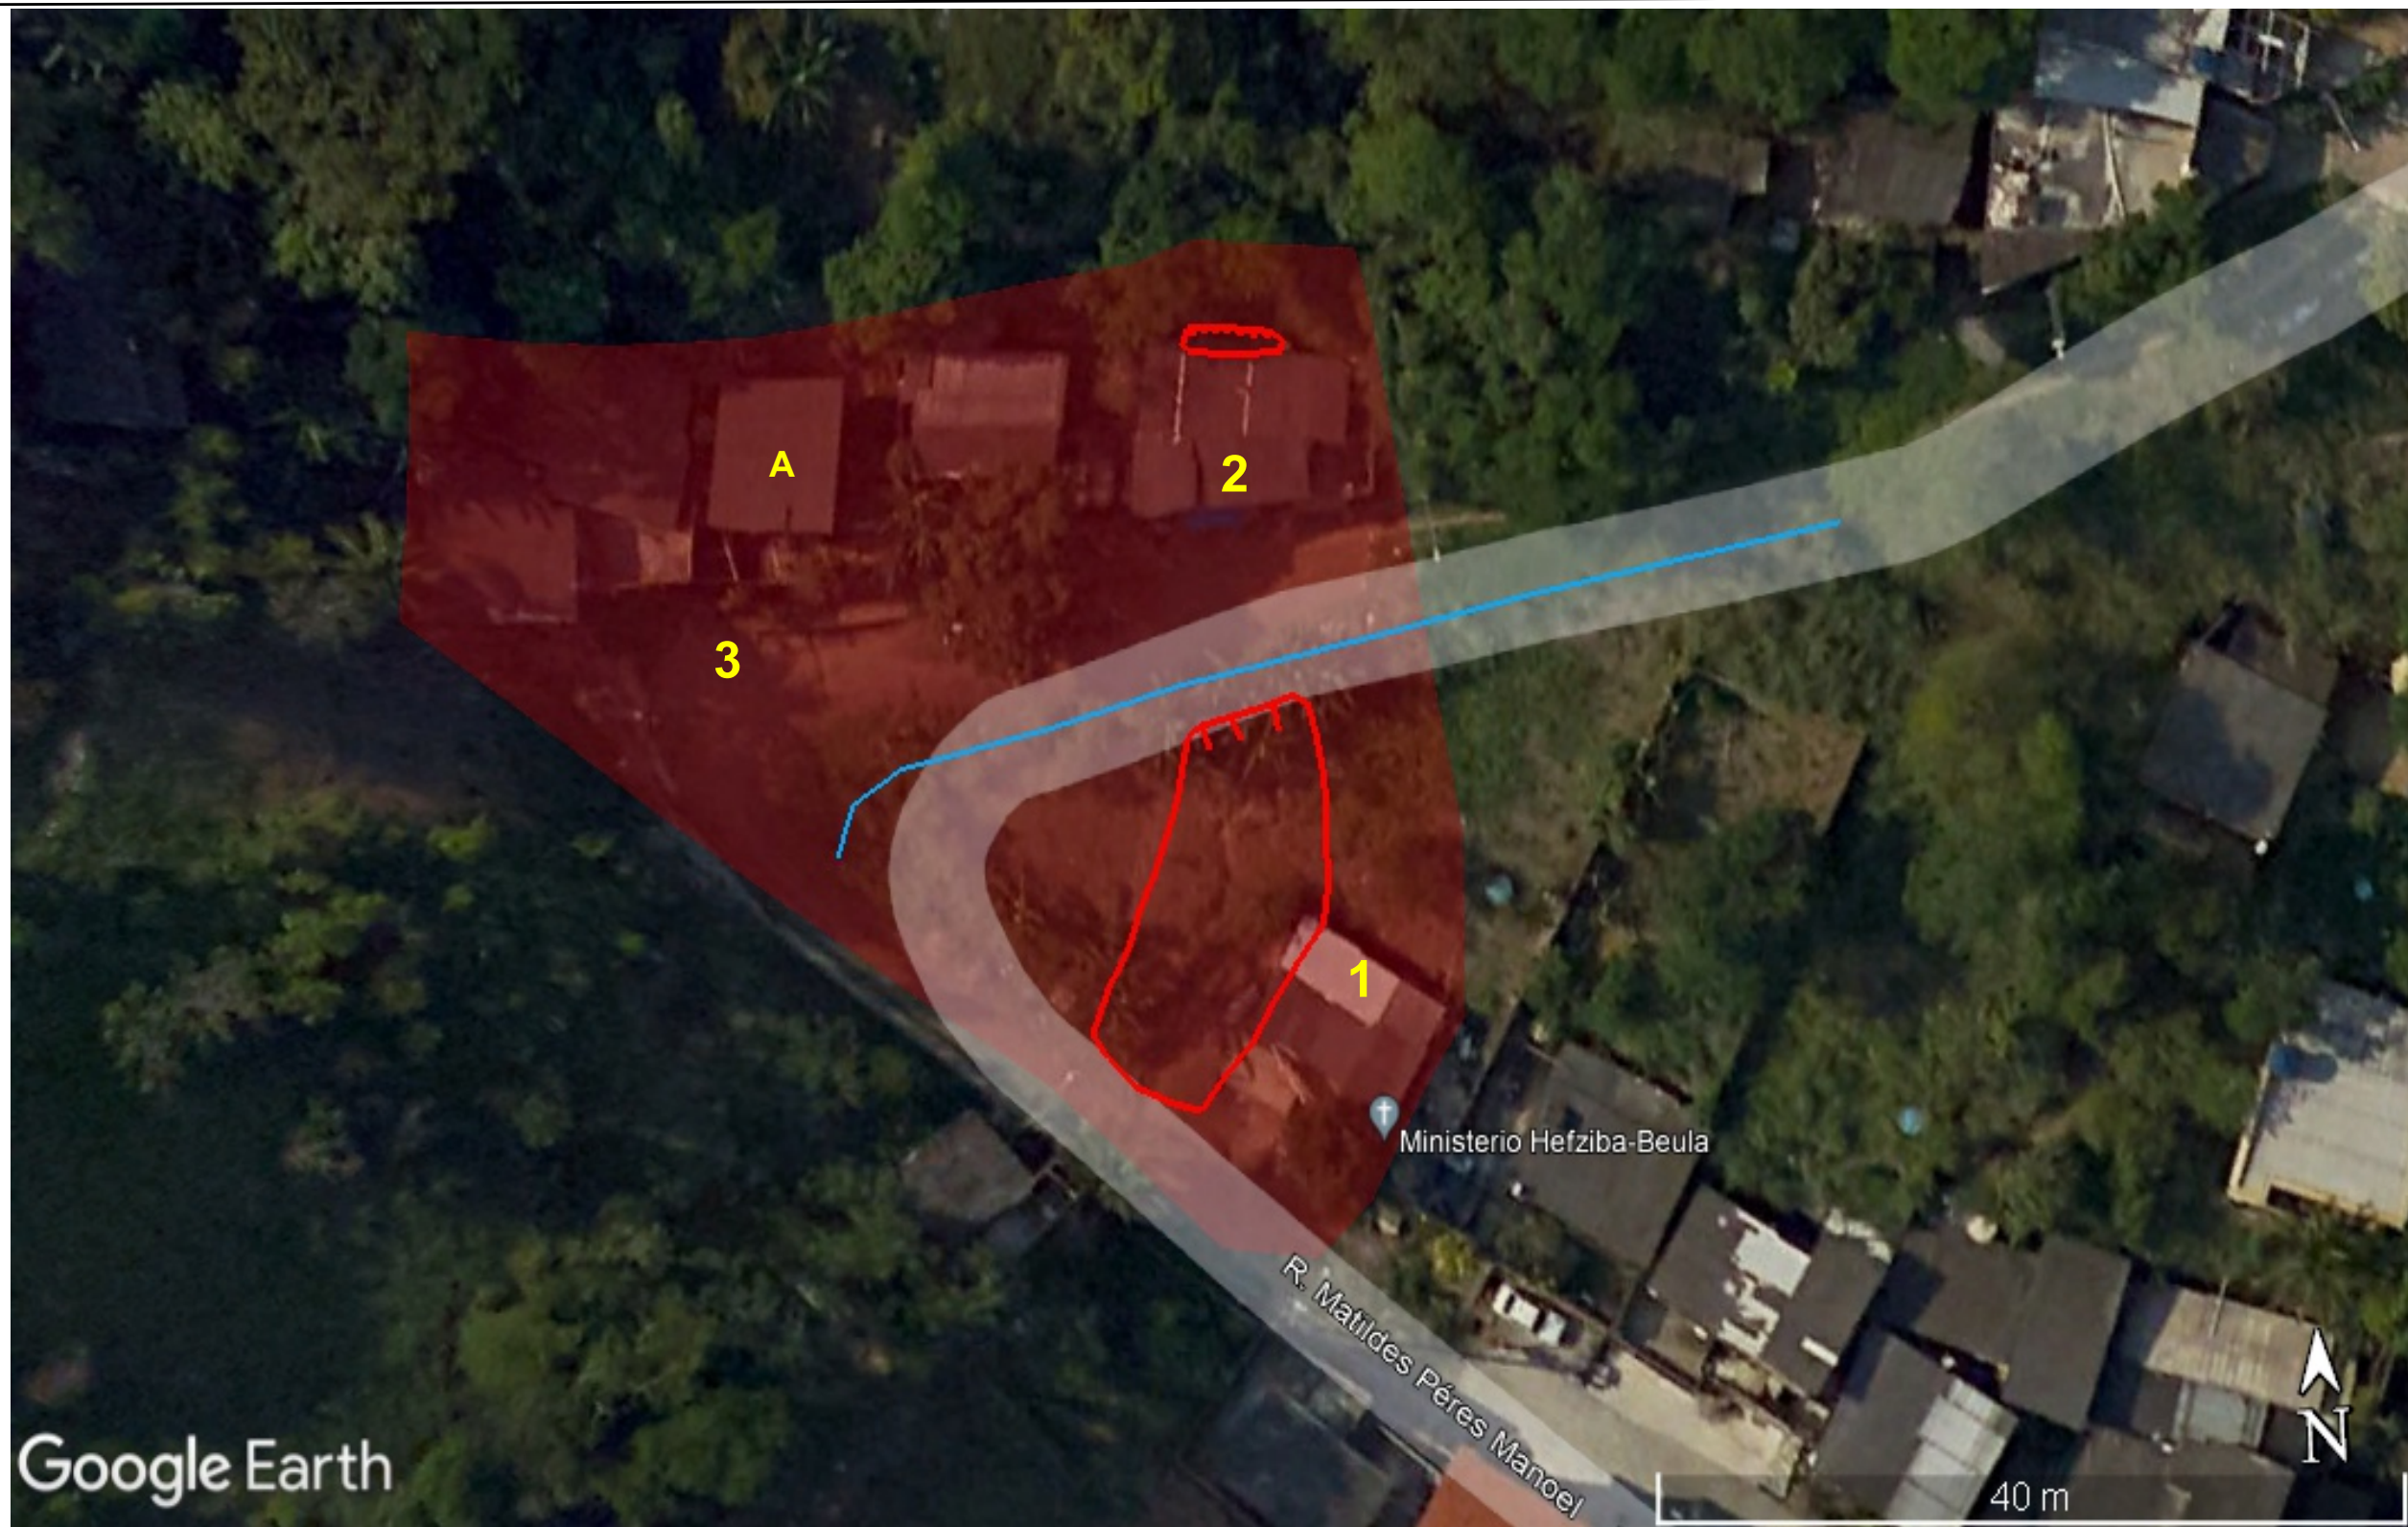
(1) Deslizamento planar no talude de corte a jusante da via atingindo a casa 335 em seus fundos e lateral, com danos severos à estrutura. O material mobilizado é constituído por solo residual profundo e vegetação, com bananeiras próximas à crista e da base da cicatriz. Esta, possui altura de cerca de 9 metros de altura, 4m de largura e alcance de quase 20 metros. Nos fundos da casa houve acúmulo de material mobilizado de montante com cerca de 1m de altura. No muro da frente da residência (parte que não foi destruída) há embarrigamento e inclinação do abacateiro.

(2) A casa a montante da crista, número 312, também teve uma ocorrência de deslizamento planar raso em seus fundos em um talude de cerca de 5m de altura e distando a 1m da construção. No momento, está coberto por lonas como paliativo. O talude encontra-se muito saturado. No topo desse talude, há uma caixa de água e vegetação de pequeno a médio porte. O telhado da casa não possui calha e tem seu fluxo direcionado para o talude.

(3) A via a montante da maior cicatriz de deslizamento apresenta terreno saturado e com erosão da drenagem temporária após as chuvas do início do mês. Essa drenagem segue até a curva da rua, onde recebe mais 2 fluxos, que vem de norte e oeste, concentrando neste trecho um grande montante de água, que pode causar instabilidade no terreno.

Adiciona-se que a casa indicada em "A" está com o seu muro embarrigado.

Considerando o cenário atual, a metodologia de classificação de risco a escorregamentos do DRM-RJ, trata-se de Risco Remanescente, ou seja, há possibilidade de avanço dos processos de movimento de massa a montante e lateralmente, assim como a erosão causada pela drenagem se agravar. Portanto, recomenda-se a fiscalização e monitoramento do local, avaliação de um profissional capacitado e qualificado para a adoção de obras geotécnicas cabíveis.
