## ATENDIMENTOS EMERGENCIAIS EM PETRÓPOLIS

MARÇO DE 2022

Projeto e fotografia: Equipe NADE / DRM-RJ

### Deslizamento na R. Lopes de Castro e na R. Joaquim Cesário da Costa

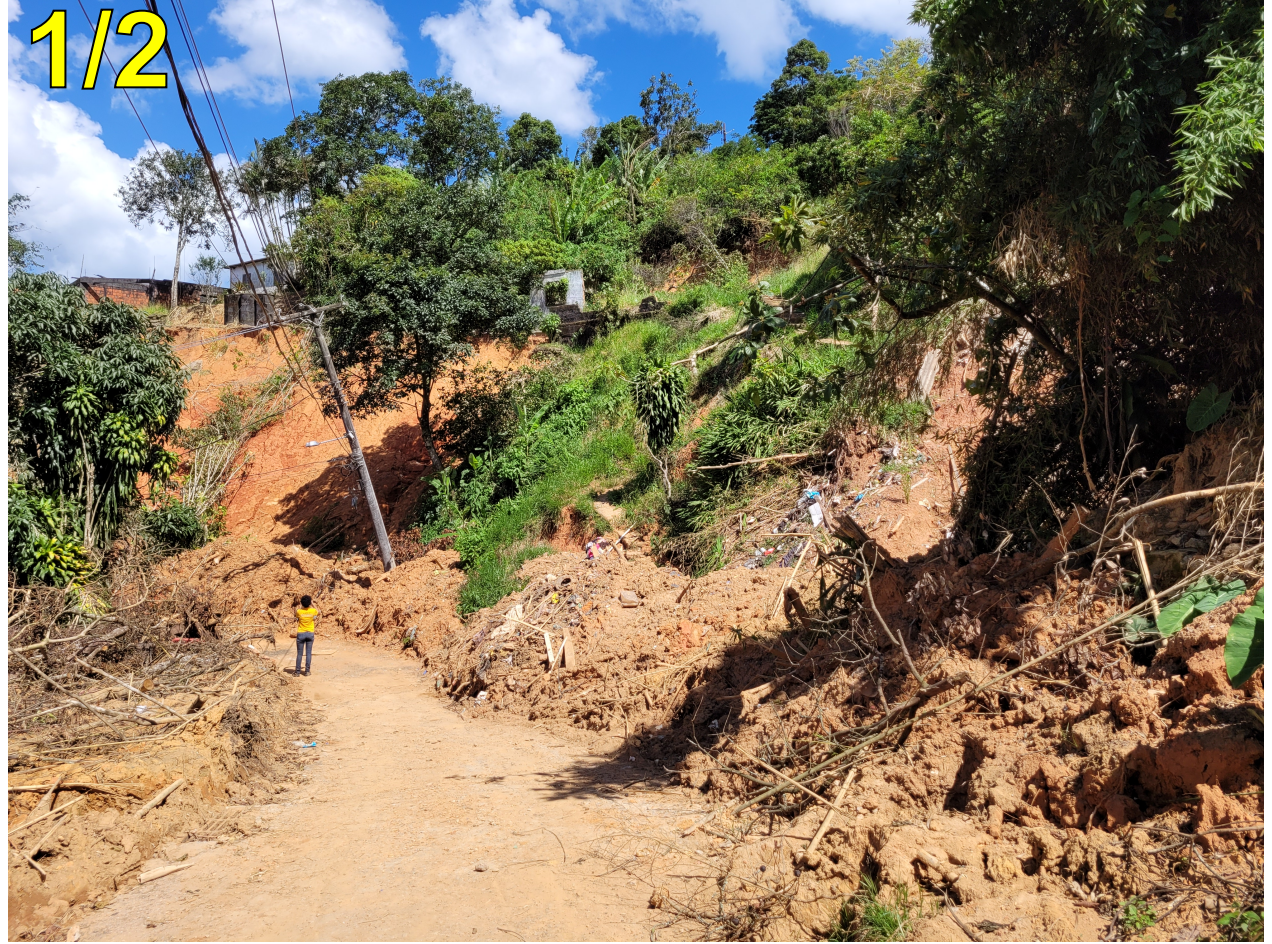
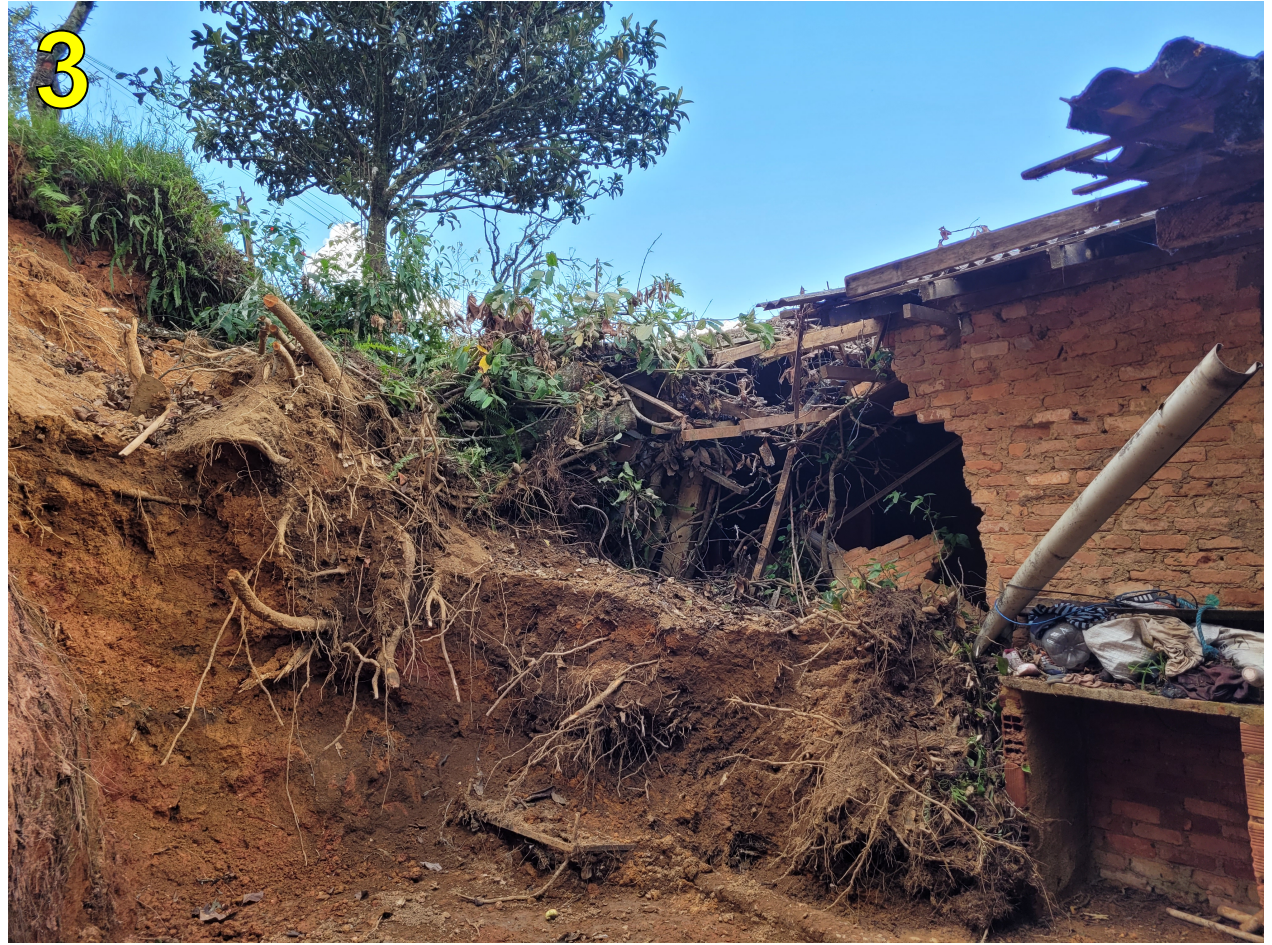
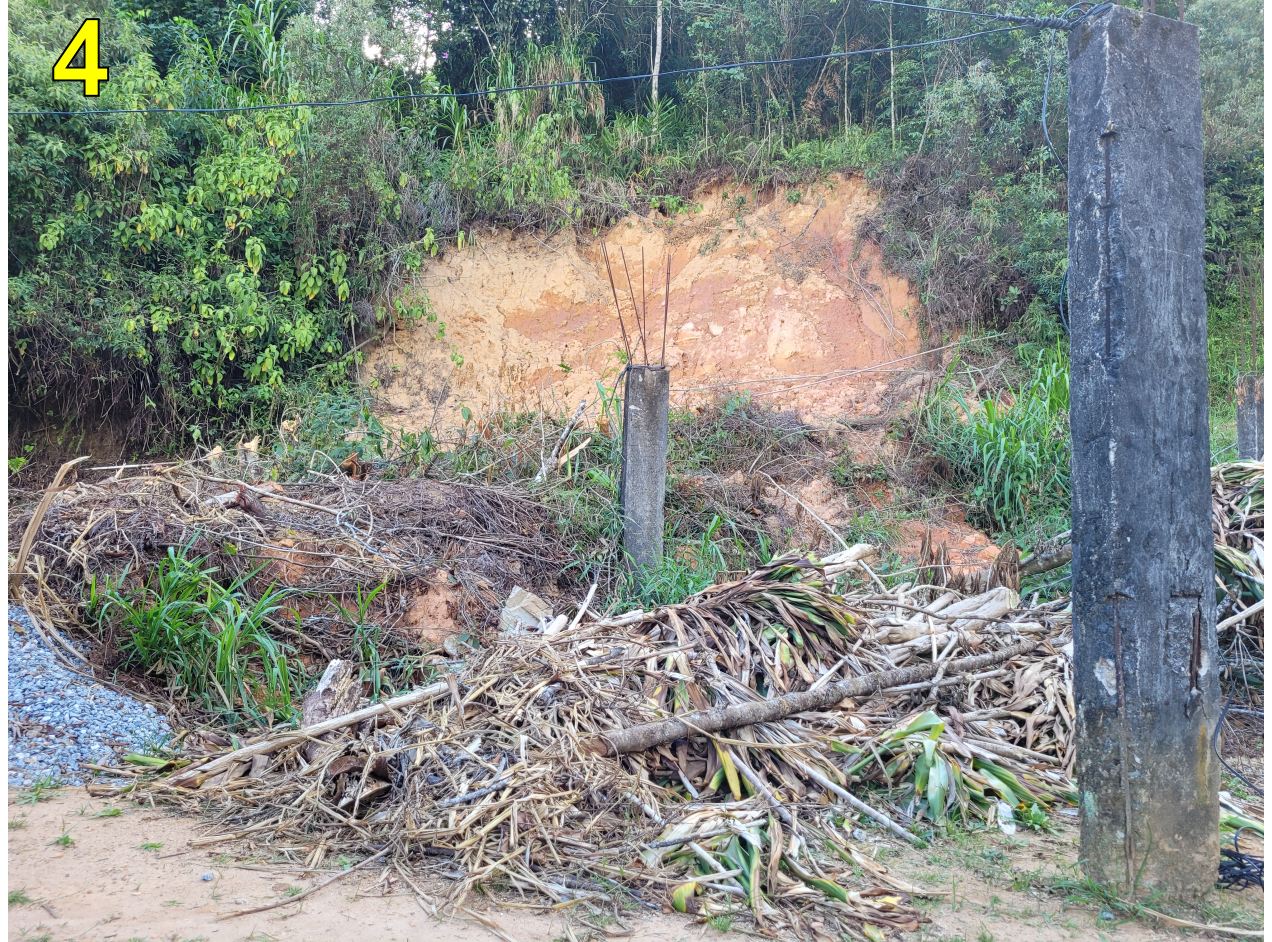
Ocorrência de três deslizamento a montante da R. Lopes de Castro e um deslizamento na servidão a montante da R. Joaquim Cesário da Costa. Não foram registradas vítimas decorrentes desses eventos. O material mobilizado constitui-se de solo e vegetação. (1) Deslizamento planar em talude de aproximadamente 8m de altura e 70-80° de inclinação, localizado em frente ao lote 28, quadra 85. A cicatriz apresenta 10m de extensão lateral. O deslizamento obstruiu a via e destruiu parcialmente um muro de pedra com cerca de três metros de altura construído na base do talude. Uma casa teve o telhado atingindo devido à queda de uma árvore de grande porte. Há um poço e tubulação danificada na crista do talude. (2) Deslizamento planar em encosta com cerca de 80m de altura, com início a montante da R. Lopes de Castro e final nos fundos casas a jusante. Uma casa foi completamente destruída e a via foi obstruída. A vegetação na encosta é de médio a grande porte, com presença significativa de bananeiras. As árvores adjacentes a cicatriz encontram-se inclinadas. (3) Deslizamento planar em talude de corte nos fundos de moradia a montante da via principal, apresentando cerca de quatro metros de altura, seis metros de largura e 60° de inclinação. Os fundos da casa, atingindo pelo deslizamento, encontra-se a menos de três metros de distância do talude.(4) Deslizamento planar em talude de cinco metros de altura, quatro metros de largura e 70° de inclinação. O material mobilizado se depositou no quintal da moradia. Vegetação de pequeno a médio porte.

Cicatriz de deslizamento

Alcance do deslizamento
