**PARECER TÉCNICO EMERGENCIAL EM SÃO GONÇALO - RJ**  
**FEVEREIRO DE 2023**

**TRAVESSA SEBASTIÃO LESSA - PARAÍSO (MORRO DO FEIJÃO)**

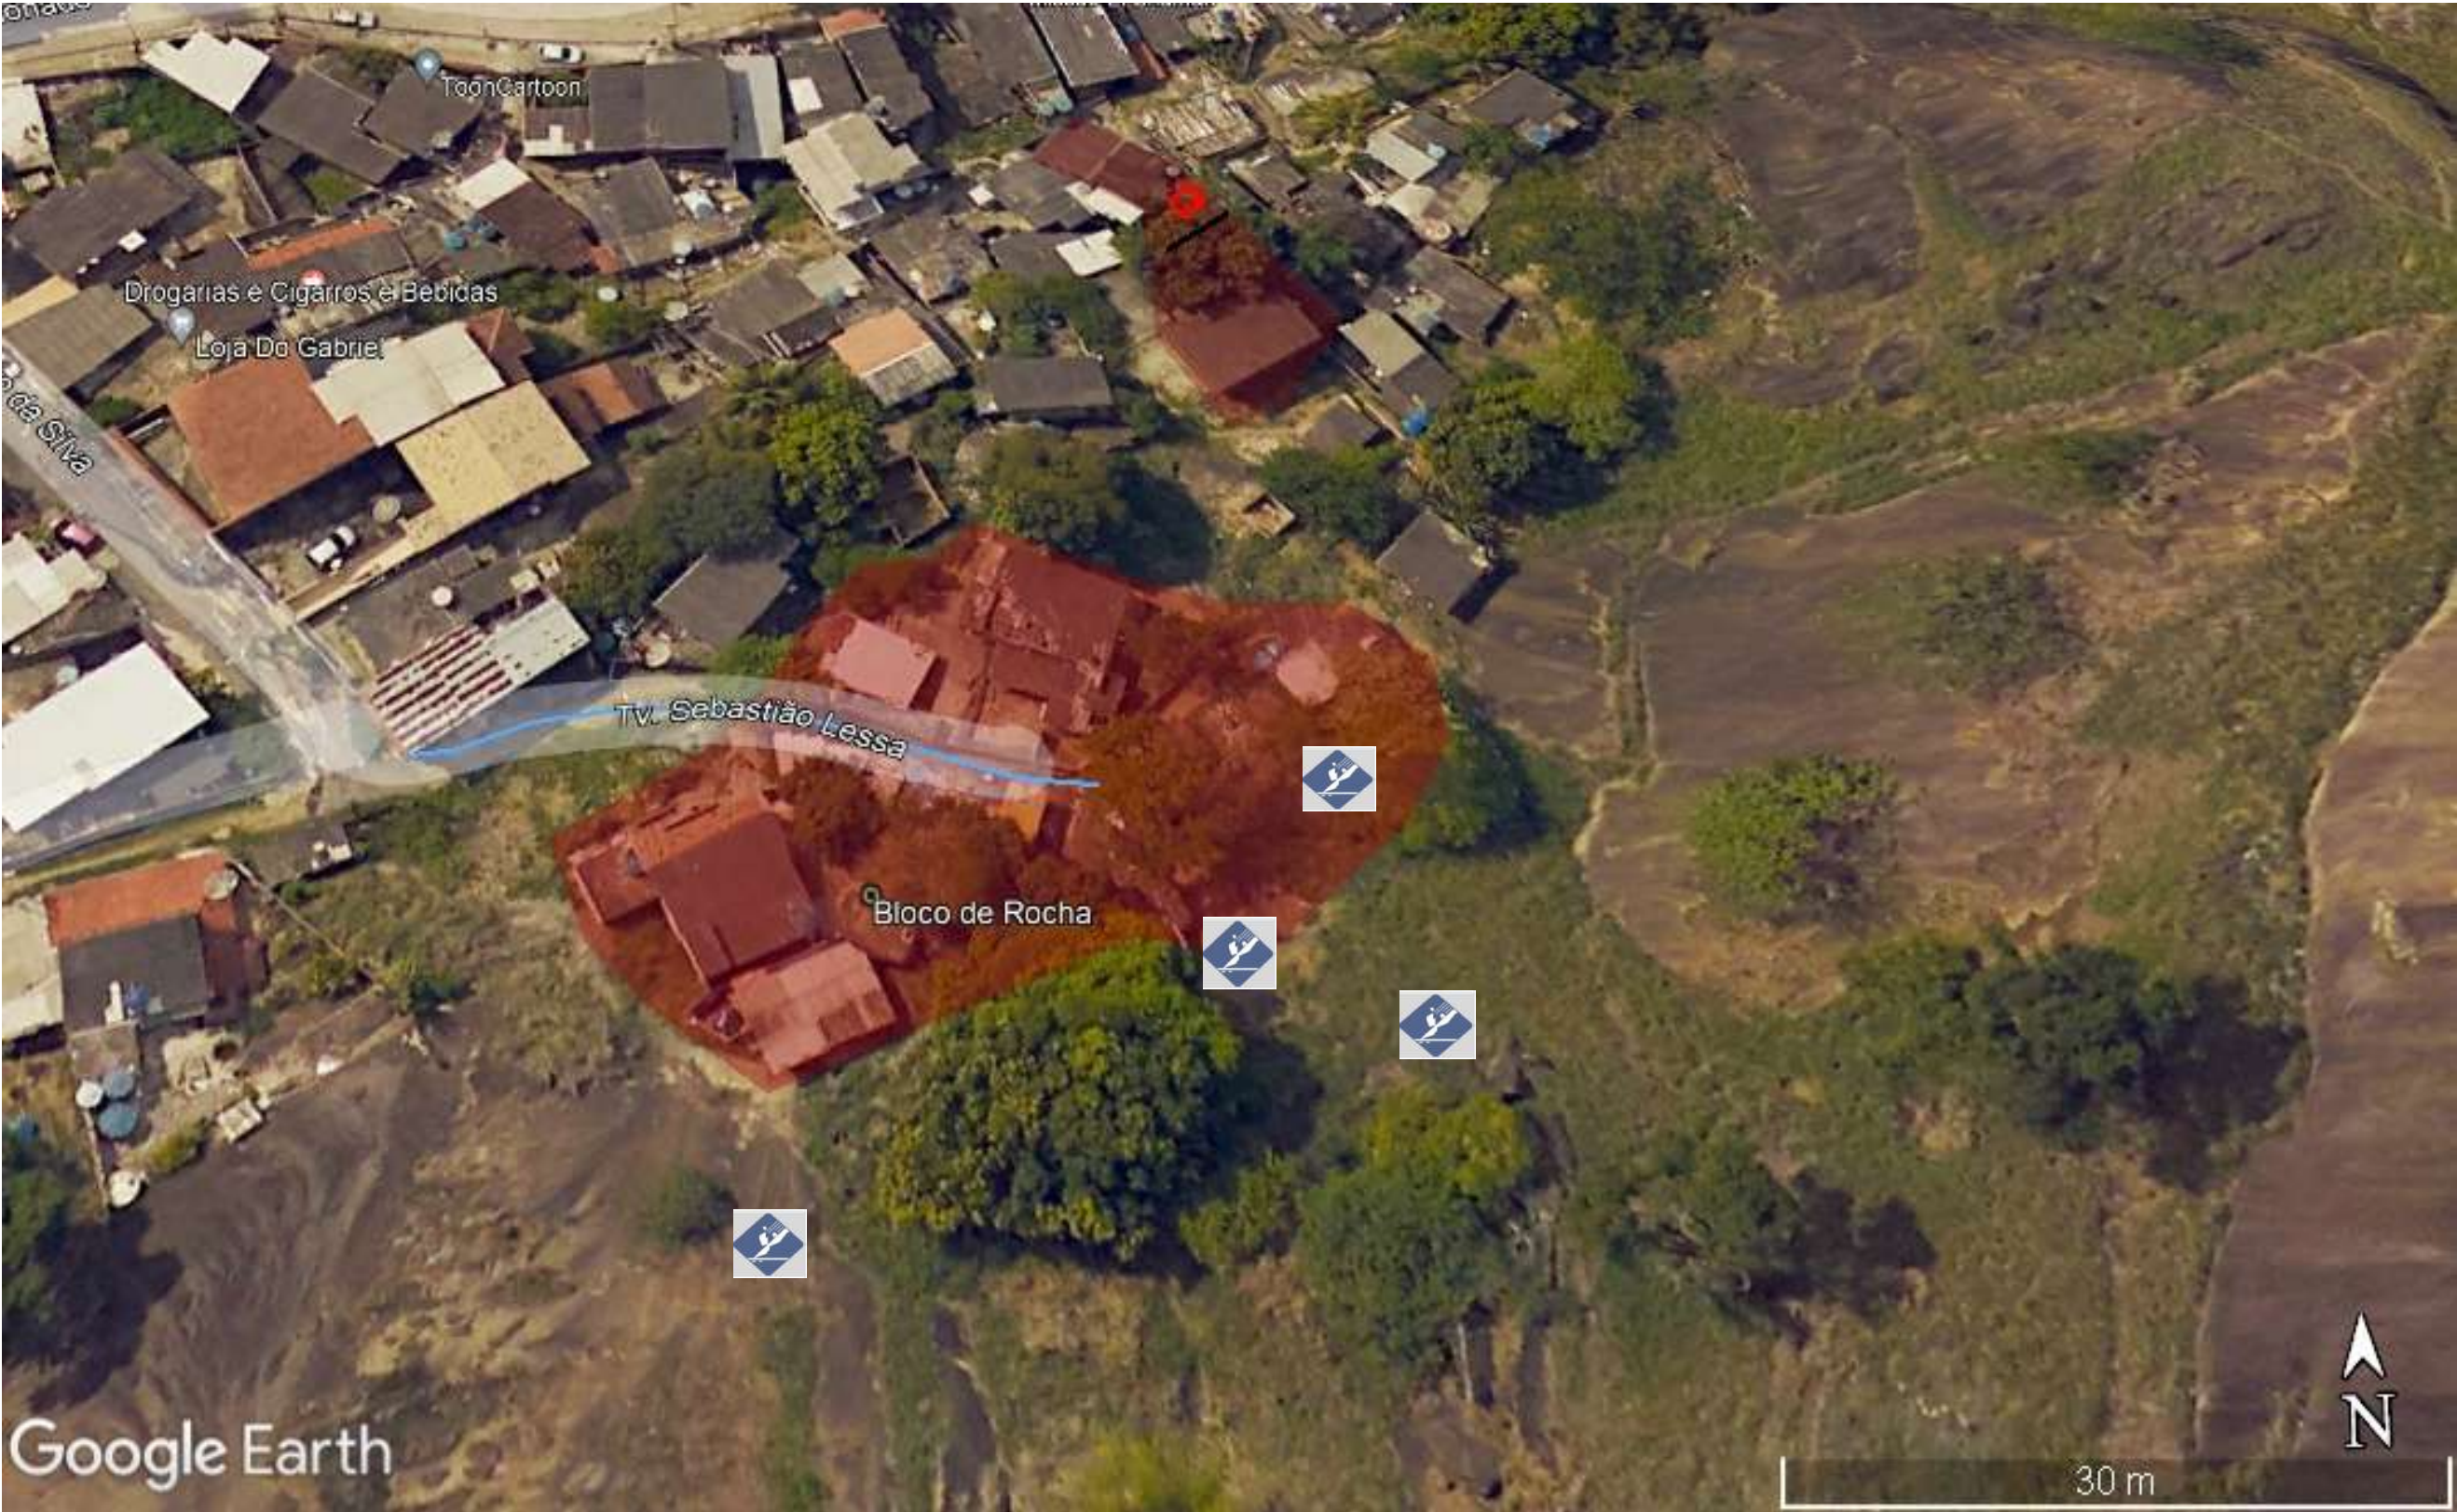
Em atendimento ao Município de São Gonçalo, para a realização de uma vistoria técnica emergencial, o DRM-RJ realizou no dia 20 de fevereiro de 2023, a avaliação de risco a escorregamentos e rolamentos de blocos na Travessa Sebastião Lessa, no bairro Paraíso, Comunidade do Morro do Feijão. Terreno com matacões deslocados (A) de montante e no topo da rampa há um afloramento. Durante a vistoria foi possível identificar uma série de blocos e matacões depositados nessa rampa. No seu terço inferior, há presença de vegetação de pequeno a médio porte que dificulta a observação de mais blocos e que indicam a existência de uma camada fina de solo (B) em transição abrupta com a rocha. Pelo cumprimento da encosta do local vistoriado até seu topo, de cerca de 120 metros, há potencial de rolamento a jusante e atingimento das residências a jusante. Após as chuvas do início do mês corrente, uma drenagem flui ao longo da Travessa Sebastião Lessa (C), já com escavamento do terreno e erosão em desenvolvimento. Segundo os moradores, tal processo nunca havia ocorrido antes. Neste mesmo terreno há uma casa destruída em virtude das chuvas. Contudo, segundo a moradora que nos acompanhava, a causa foi colapso estrutural pois os fundos estão intactos e não há indícios de movimento de massa no local. Bloco com dimensões decamétricas (D) tendo sua base descalçada gradativamente pela ação erosiva e de organismos vivos. Pela sua morfologia, o avanço dessa erosão de base pode levar ao seu tombamento lateral e possível deslocamento a jusante. A drenagem de montante passa ao lado do bloco. Considerando o cenário atual, a metodologia de classificação de risco a escorregamentos do DRM-RJ, trata-se de Risco Remanescente, ou seja, há possibilidade de ocorrência de movimento de massa e posterior rolamento de blocos a montante e lateralmente. Portanto, recomenda-se a fiscalização e monitoramento do local, avaliação de um profissional capacitado e qualificado para a adoção de obras geotécnicas cabíveis.
