**ATENDIMENTOS EMERGENCIAIS EM PETRÓPOLIS**  
**MARÇO DE 2022**

**Deslizamento na Rua Lopes de Castro**

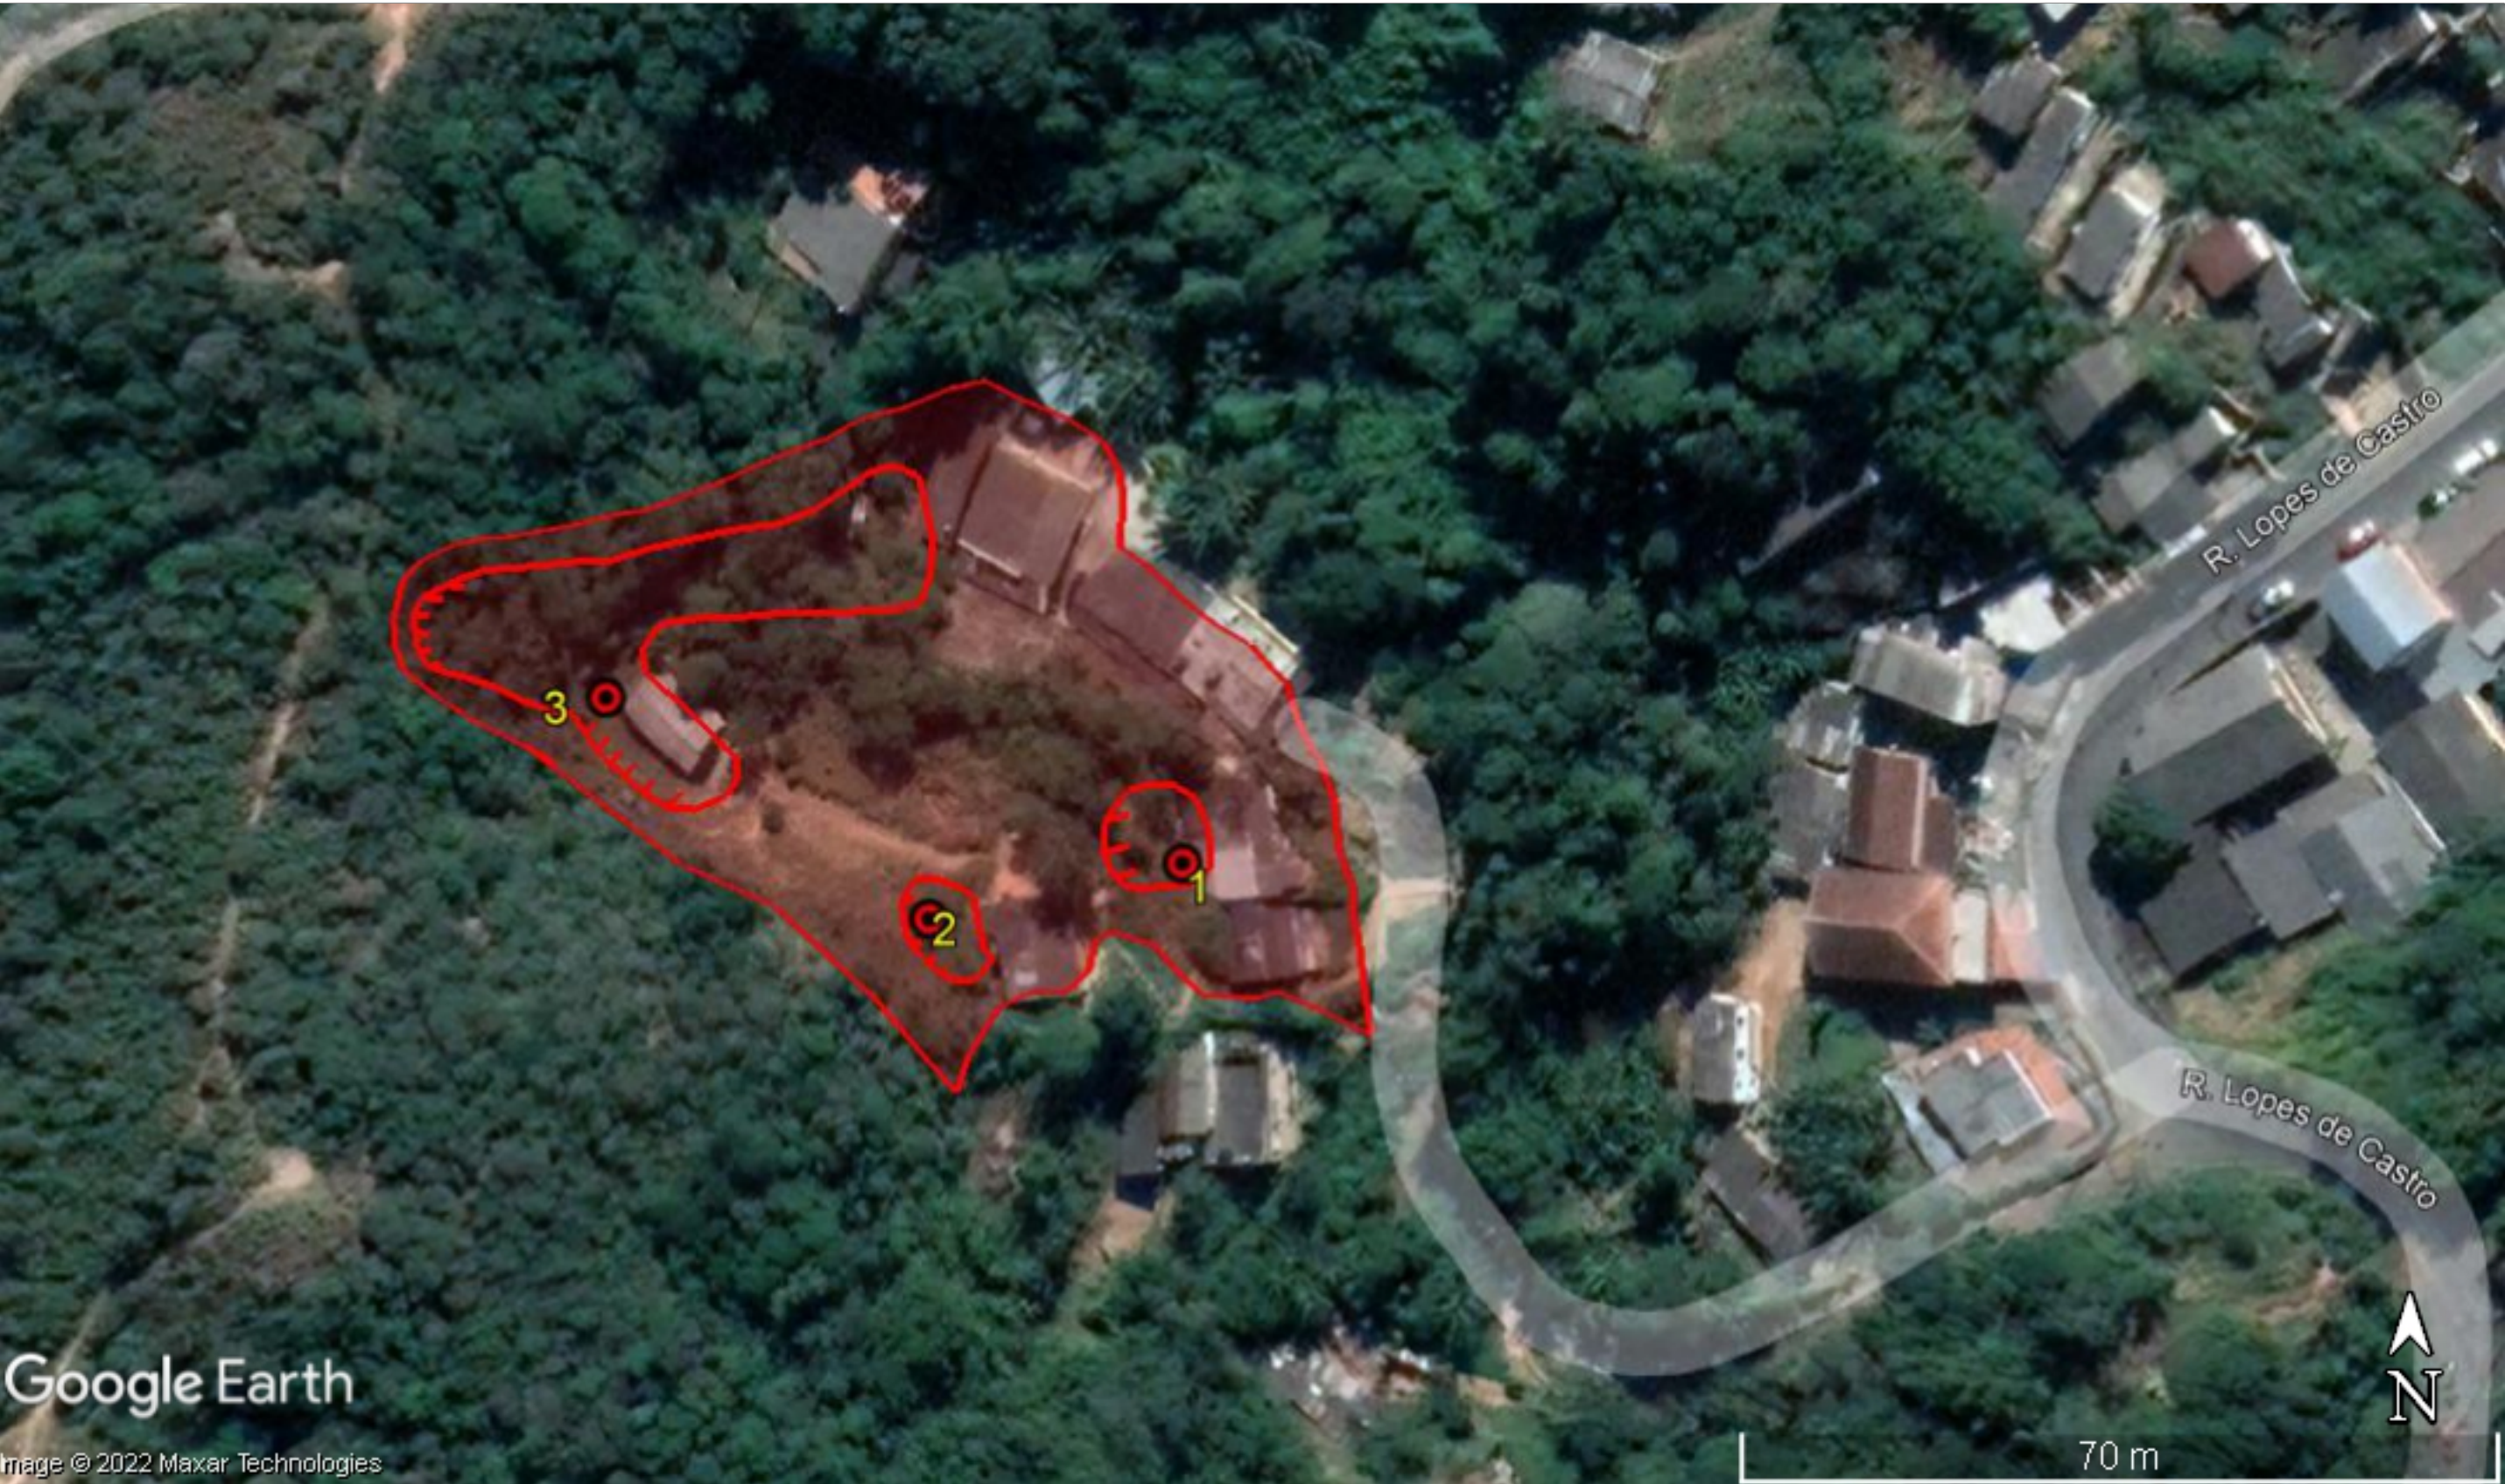
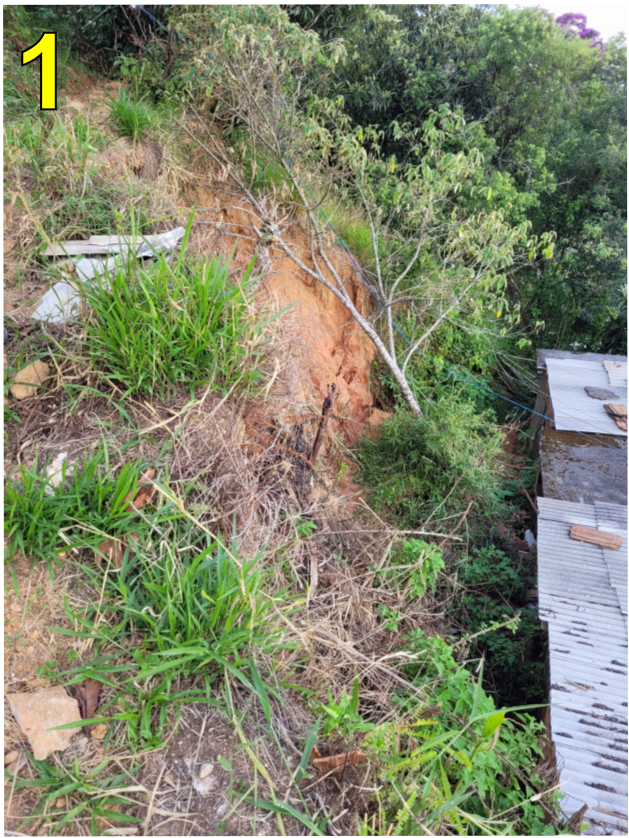
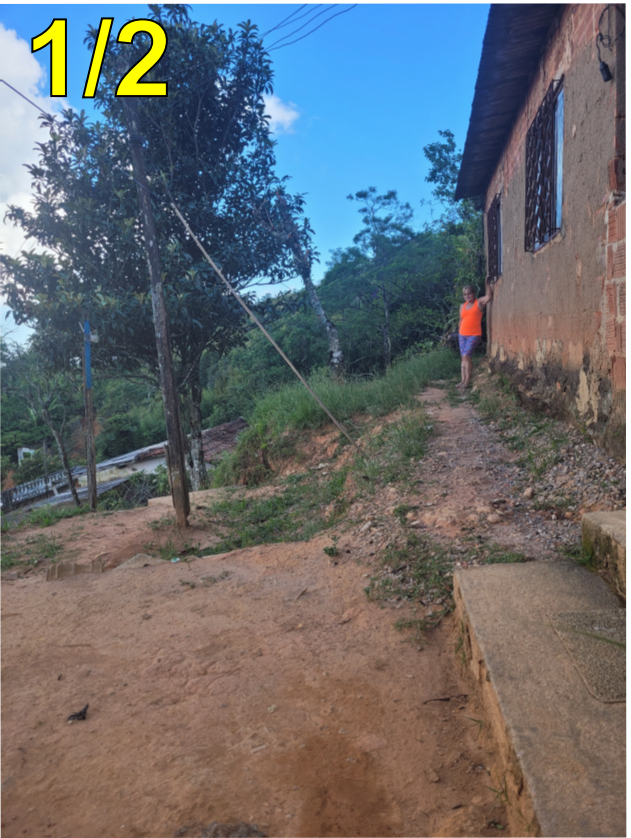
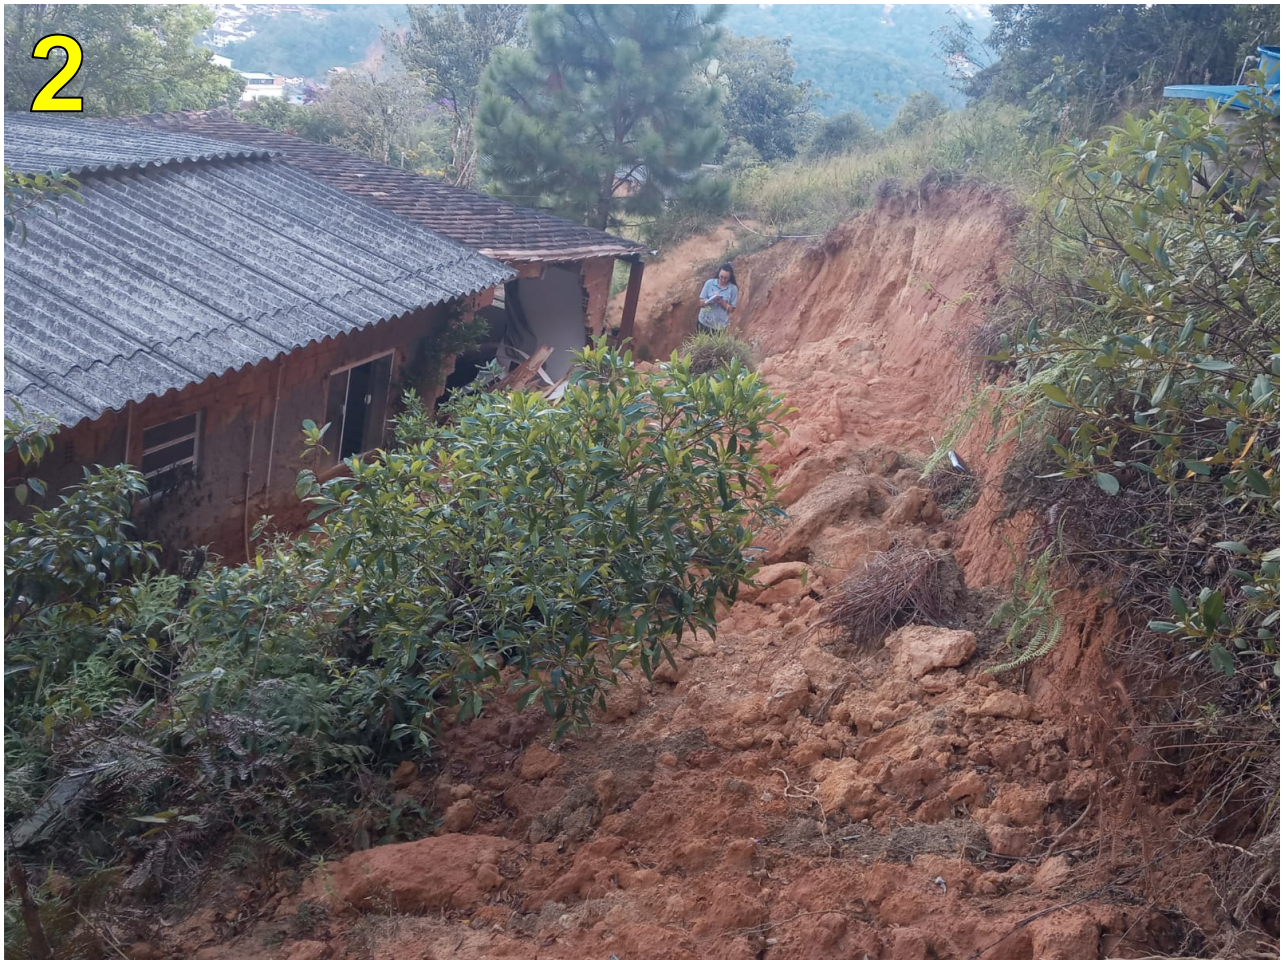
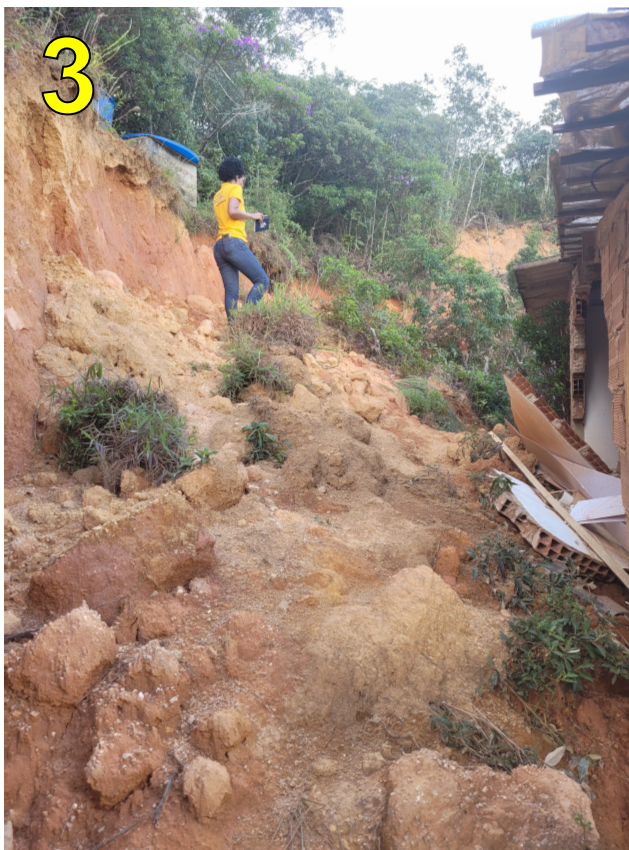
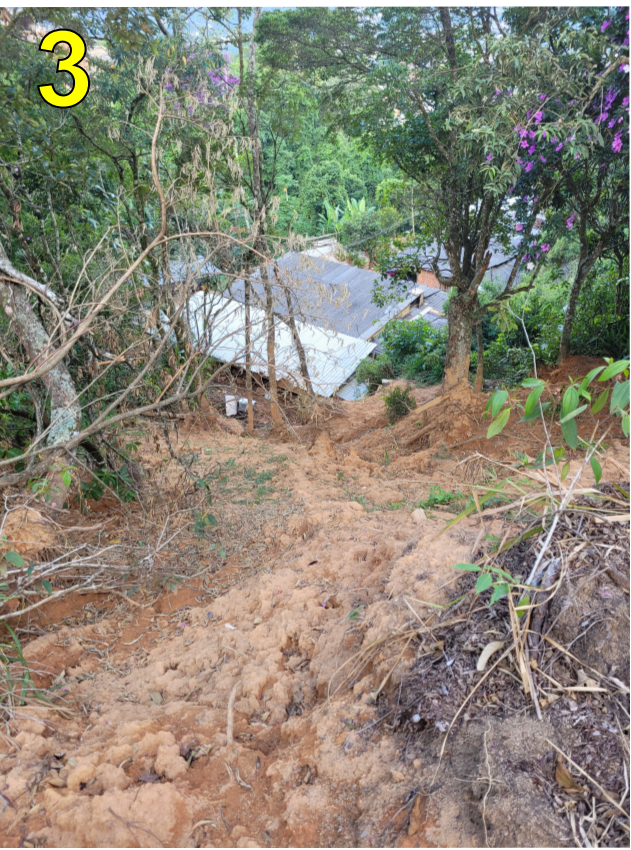
Ocorrência de quatro deslizamentos a montante da R. Lopes de Castro, no lote 8, quadra 26. Não foram registradas vítimas decorrentes desses eventos. O material mobilizado constitui-se de solo e vegetação. (1) Deslizamento planar em talude de aproximadamente quatro metros de altura, cinco metros de extensão e 70° de inclinação. O material mobilizado destruiu o quarto dos fundos de moradia a jusante, localizada a menos de três metros de distância do talude. A montante, a base de um talude de corte de cerca de dois metros de altura forma um patamar de menos de um metro de largura na crista da cicatriz, que atua como canaleta de drenagem para as águas pluviais que perpassam a face do talude. A moradora da residência a montante reportou que a frente de seu terreno está afundando e inclinando para frente. A porta da residência está emperrando ao fechar, podendo indicar movimentação no terreno. (2) Deslizamento planar em talude de aproximadamente quatro metros de altura, oito metros de extensão e 60-70° de inclinação nos fundos de moradia a montante citada no (1). Há trinca de tração na crista do deslizamento, indicando que o terreno está em balanço. A moradia se encontra a menos de dois metros de distância da face do talude. A moradora relatou que a as águas pluviais do terreno a montante são drenadas por cima do talude e em direção ao terreno a jusante. (3) Deslizamento planar em talude de corte apresentando em torno de três metros de altura, 12 metros de extensão e 80° de inclinação. O quarto da moradia a jusante foi destruído. Ainda, um segundo deslizamento planar na encosta adjacente, de aproximadamente 40 metros de altura, 13 metros de largura e 50° de inclinação, destruiu os fundos de casa a jusante. Nos terrenos adjacentes a essa cicatriz, observam-se árvores inclinadas para jusante.

Delimitação da área de risco para interdição e evacuação imediata
-
