**ATENDIMENTOS EMERGENCIAIS EM PETRÓPOLIS**  
**MARÇO DE 2022**  
**Deslizamentos na rua Custódio Ferreira da Costa - São Sebastião**

**Sistema Geodésico WGS 84**  
**Projeto e fotografia: Equipe NADE / DRM-RJ**

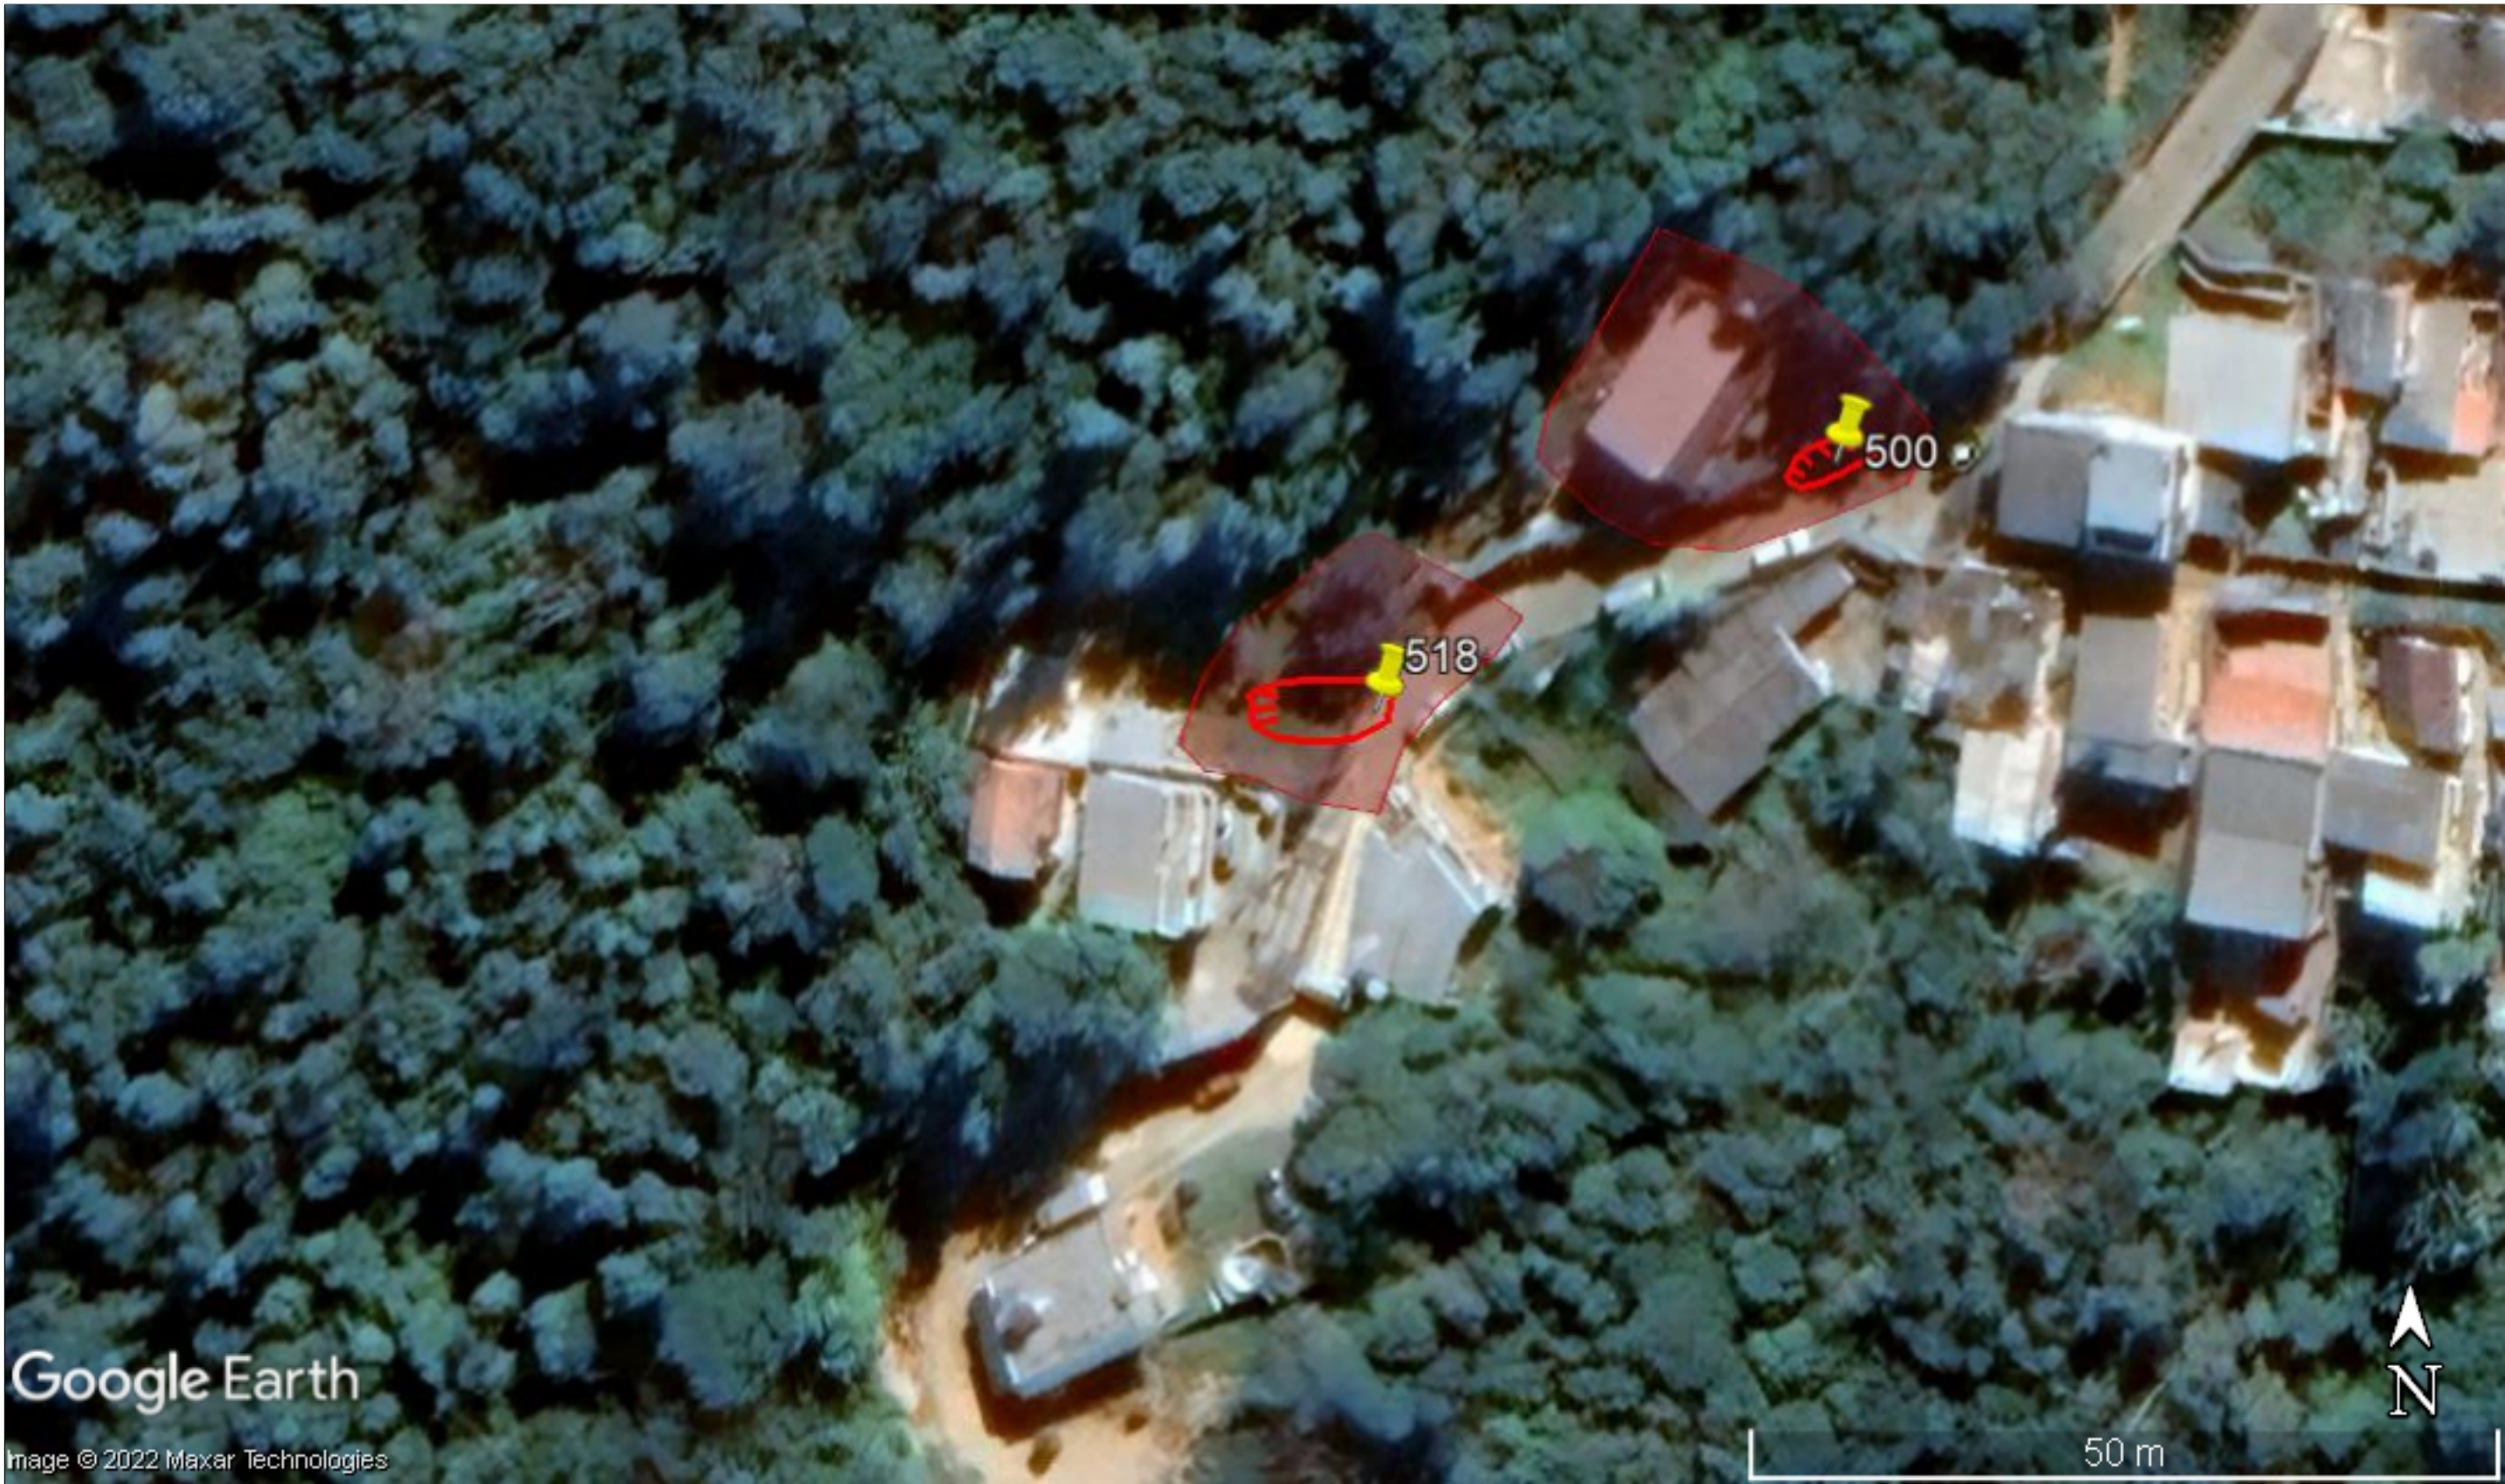
No final da rua Custódio Ferreira da Costa junto ao nº 500 havia ocorrido um deslizamento após as chuvas do dia 15 de fevereiro. Em decorrência do novo episódio de chuvas do dia 20 de março do mesmo ano, houve um novo deslizamento no terreno do nº 518. A cicatriz tem 7 m de altura por 2 m de largura e uma inclinação de 60°, aproximadamente, o terreno é composto por gramíneas e bananeiras. Segundo relato de moradores o local possuía um canal de drenagens onde o solo foi deslizado. Não foram atingidas construções nem houve vítimas.

Cicatriz de deslizamento
-

Delimitação da área de risco remanescente
-

Alcance do deslizamento
