**ATENDIMENTO EMERGENCIAL EM SÃO GONÇALO - RJ**  
**FEVEREIRO DE 2023**  
Rua Queiroz Veloso, 1572- Boaçu

Data de elaboração do Parecer Técnico: 23/02/2023

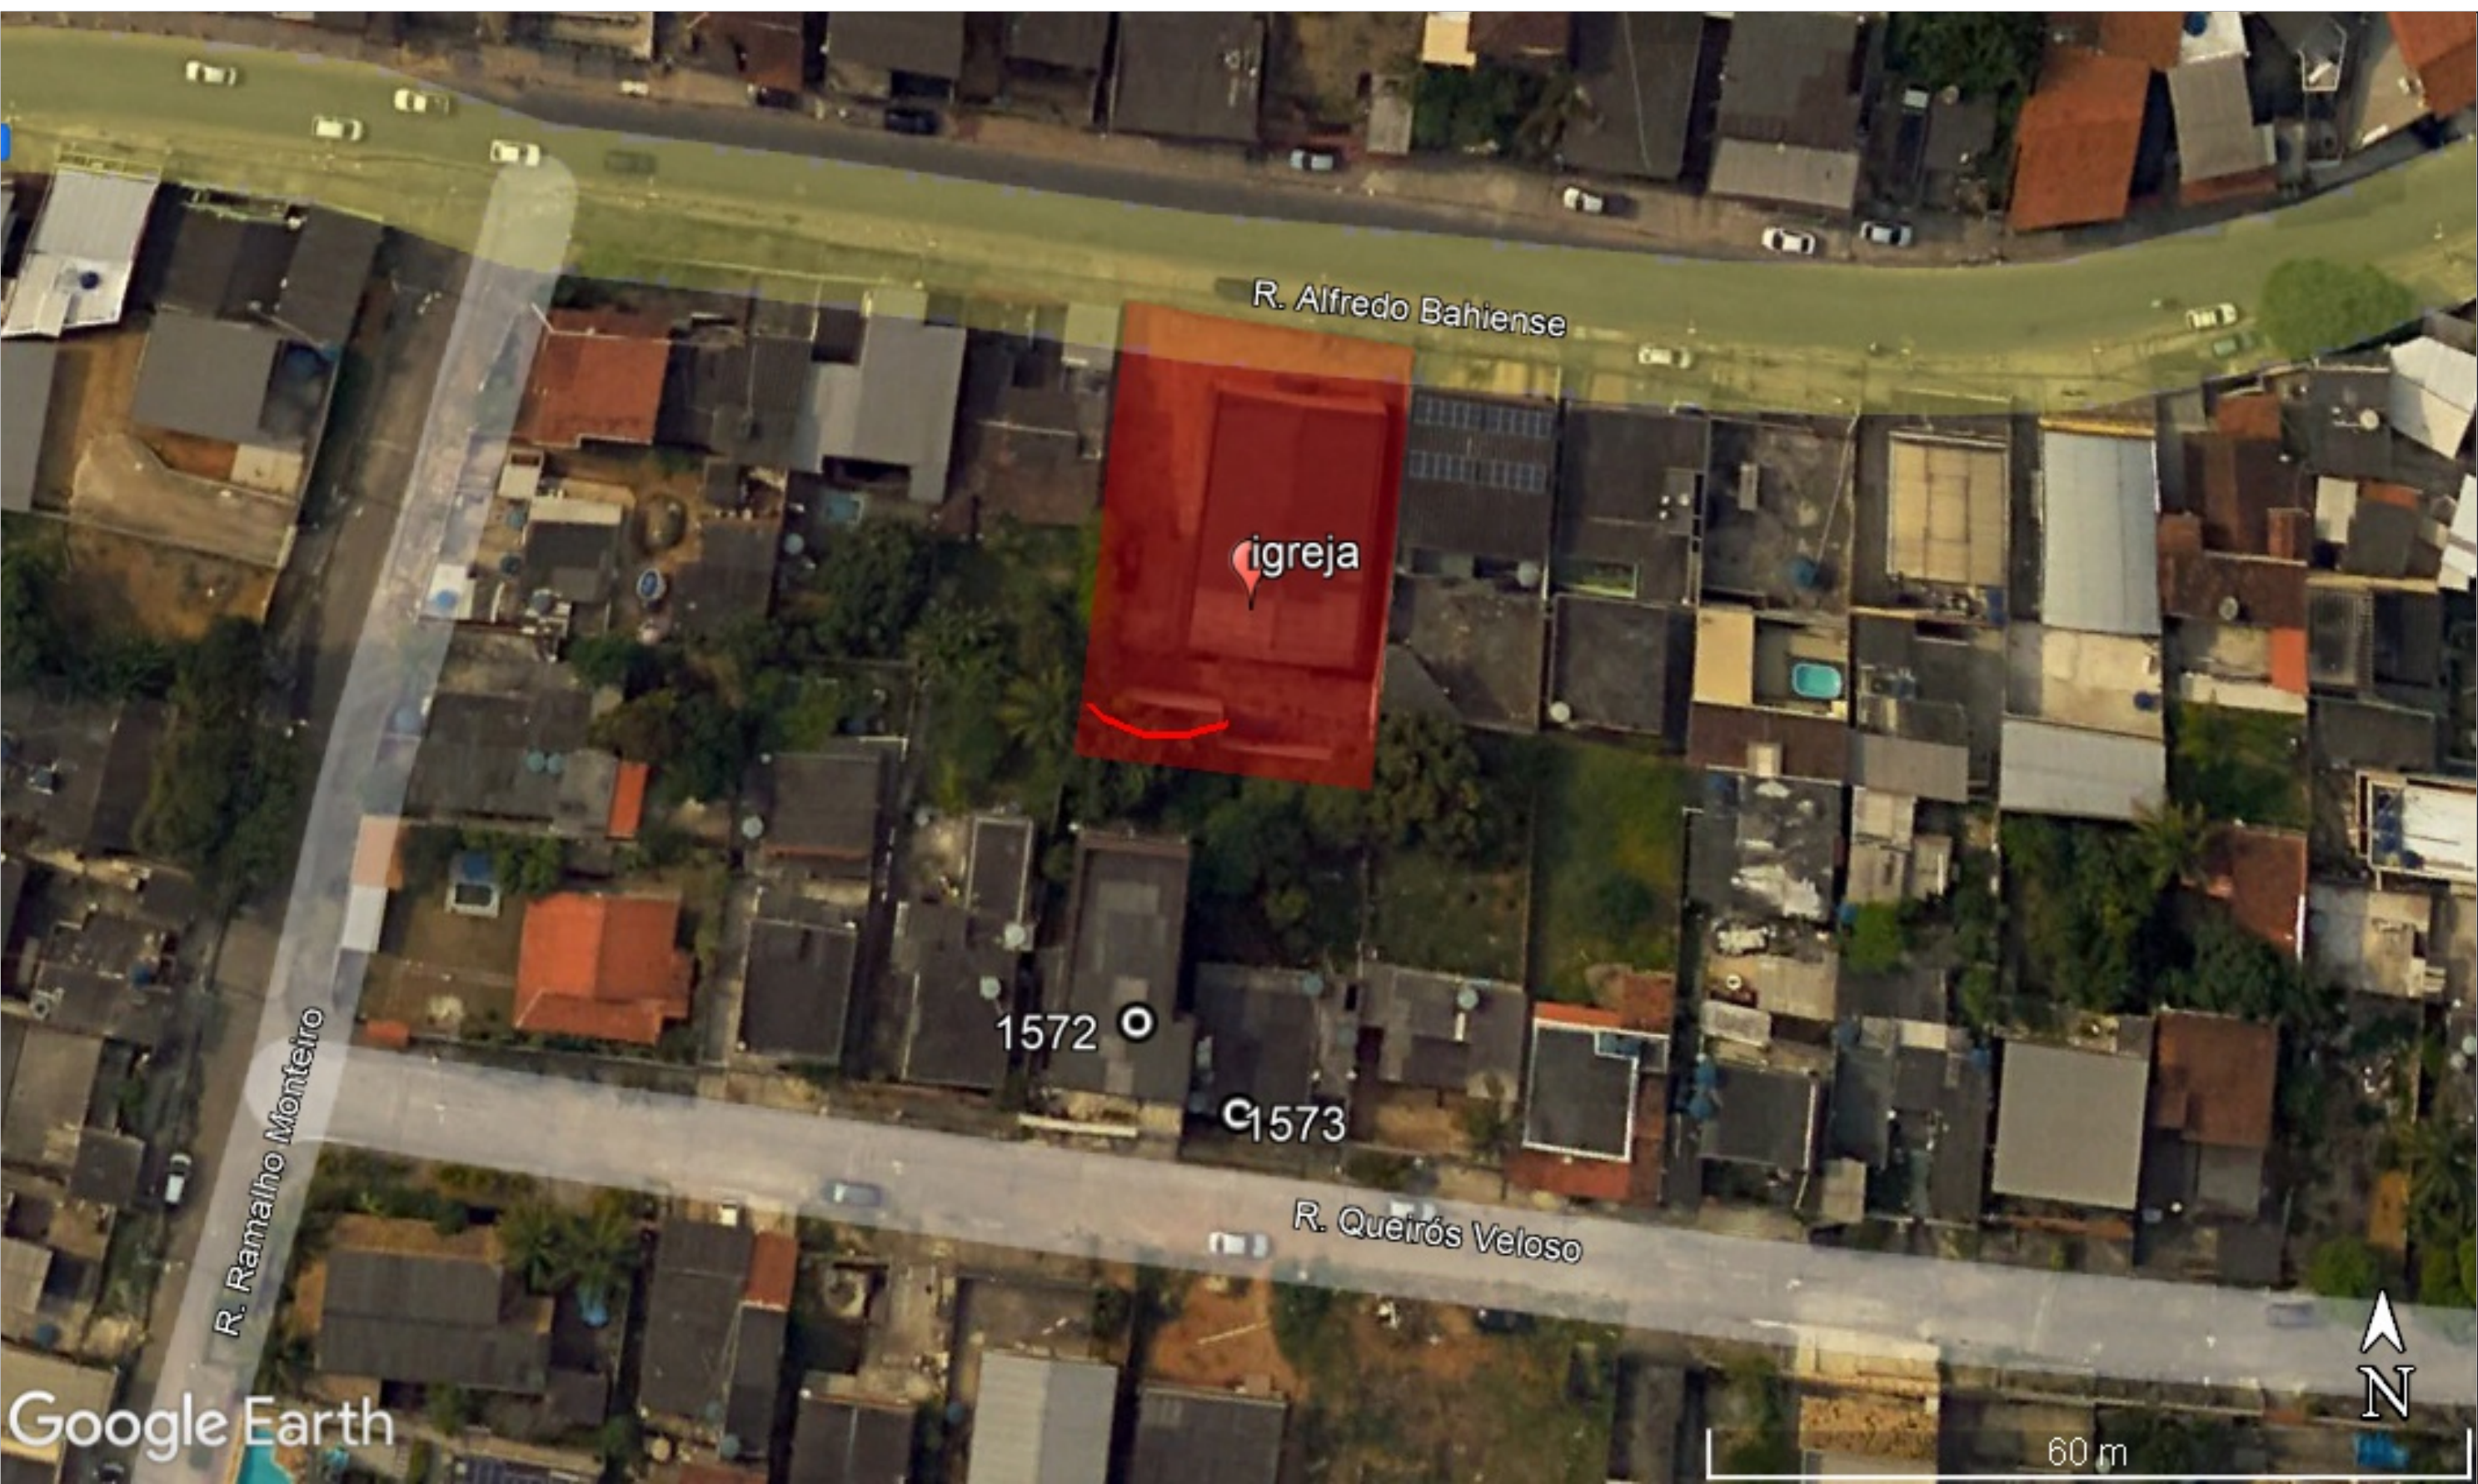
Em atendimento emergencial ao Município de São Gonçalo, o DRM-RJ realizou no dia 21 de fevereiro de 2023 uma vistoria técnica, juntamente com agentes da Defesa Civil municipal, na Rua Queiroz Veloso, Nº 1572, bairro Boaçu. A residência foi construída no patamar mais alto do terreno, no patamar abaixo há somente vegetação arbustiva e a jusante deste, no terreno vizinho, está localizada uma Igreja. O morador relatou que há alguns anos, após a igreja ter sofrido interdição a mesma construiu um muro de contenção na base do corte do seu terreno, após os eventos chuvosos de fevereiro que atingiram o município, ocorreu uma movimentação no topo desse corte gerando um degrau de abatimento e este muro embarrigou e cedeu (foto 1). É possível observar os seguintes aspectos indicadores de movimento: trincas no terreno e degrau de abatimento (foto 2), rompimento do muro lateral que separa as residências Nº 1572 e 1573 (foto 3 e 4), e, árvores inclinadas próximas à base do terreno (foto 4). A partir disto, foi traçado um polígono de risco remanescente de acordo com a metodologia utilizada pelo DRM-RJ, uma vez que ocorre o período de chuvas e os processos geológico-geomorfológicos acima relatados encontram-se ativos. Ademais, recomenda – se o monitoramento do local até que medidas mitigadoras sejam realizadas para a redução de riscos.
