**ATENDIMENTOS EMERGENCIAIS EM PETRÓPOLIS**

**MARÇO DE 2022**

**Deslizamento na Rua São Sebastião: BNH - São Sebastião**

**Projeto e fotografia: Equipe NADE / DRM-RJ**

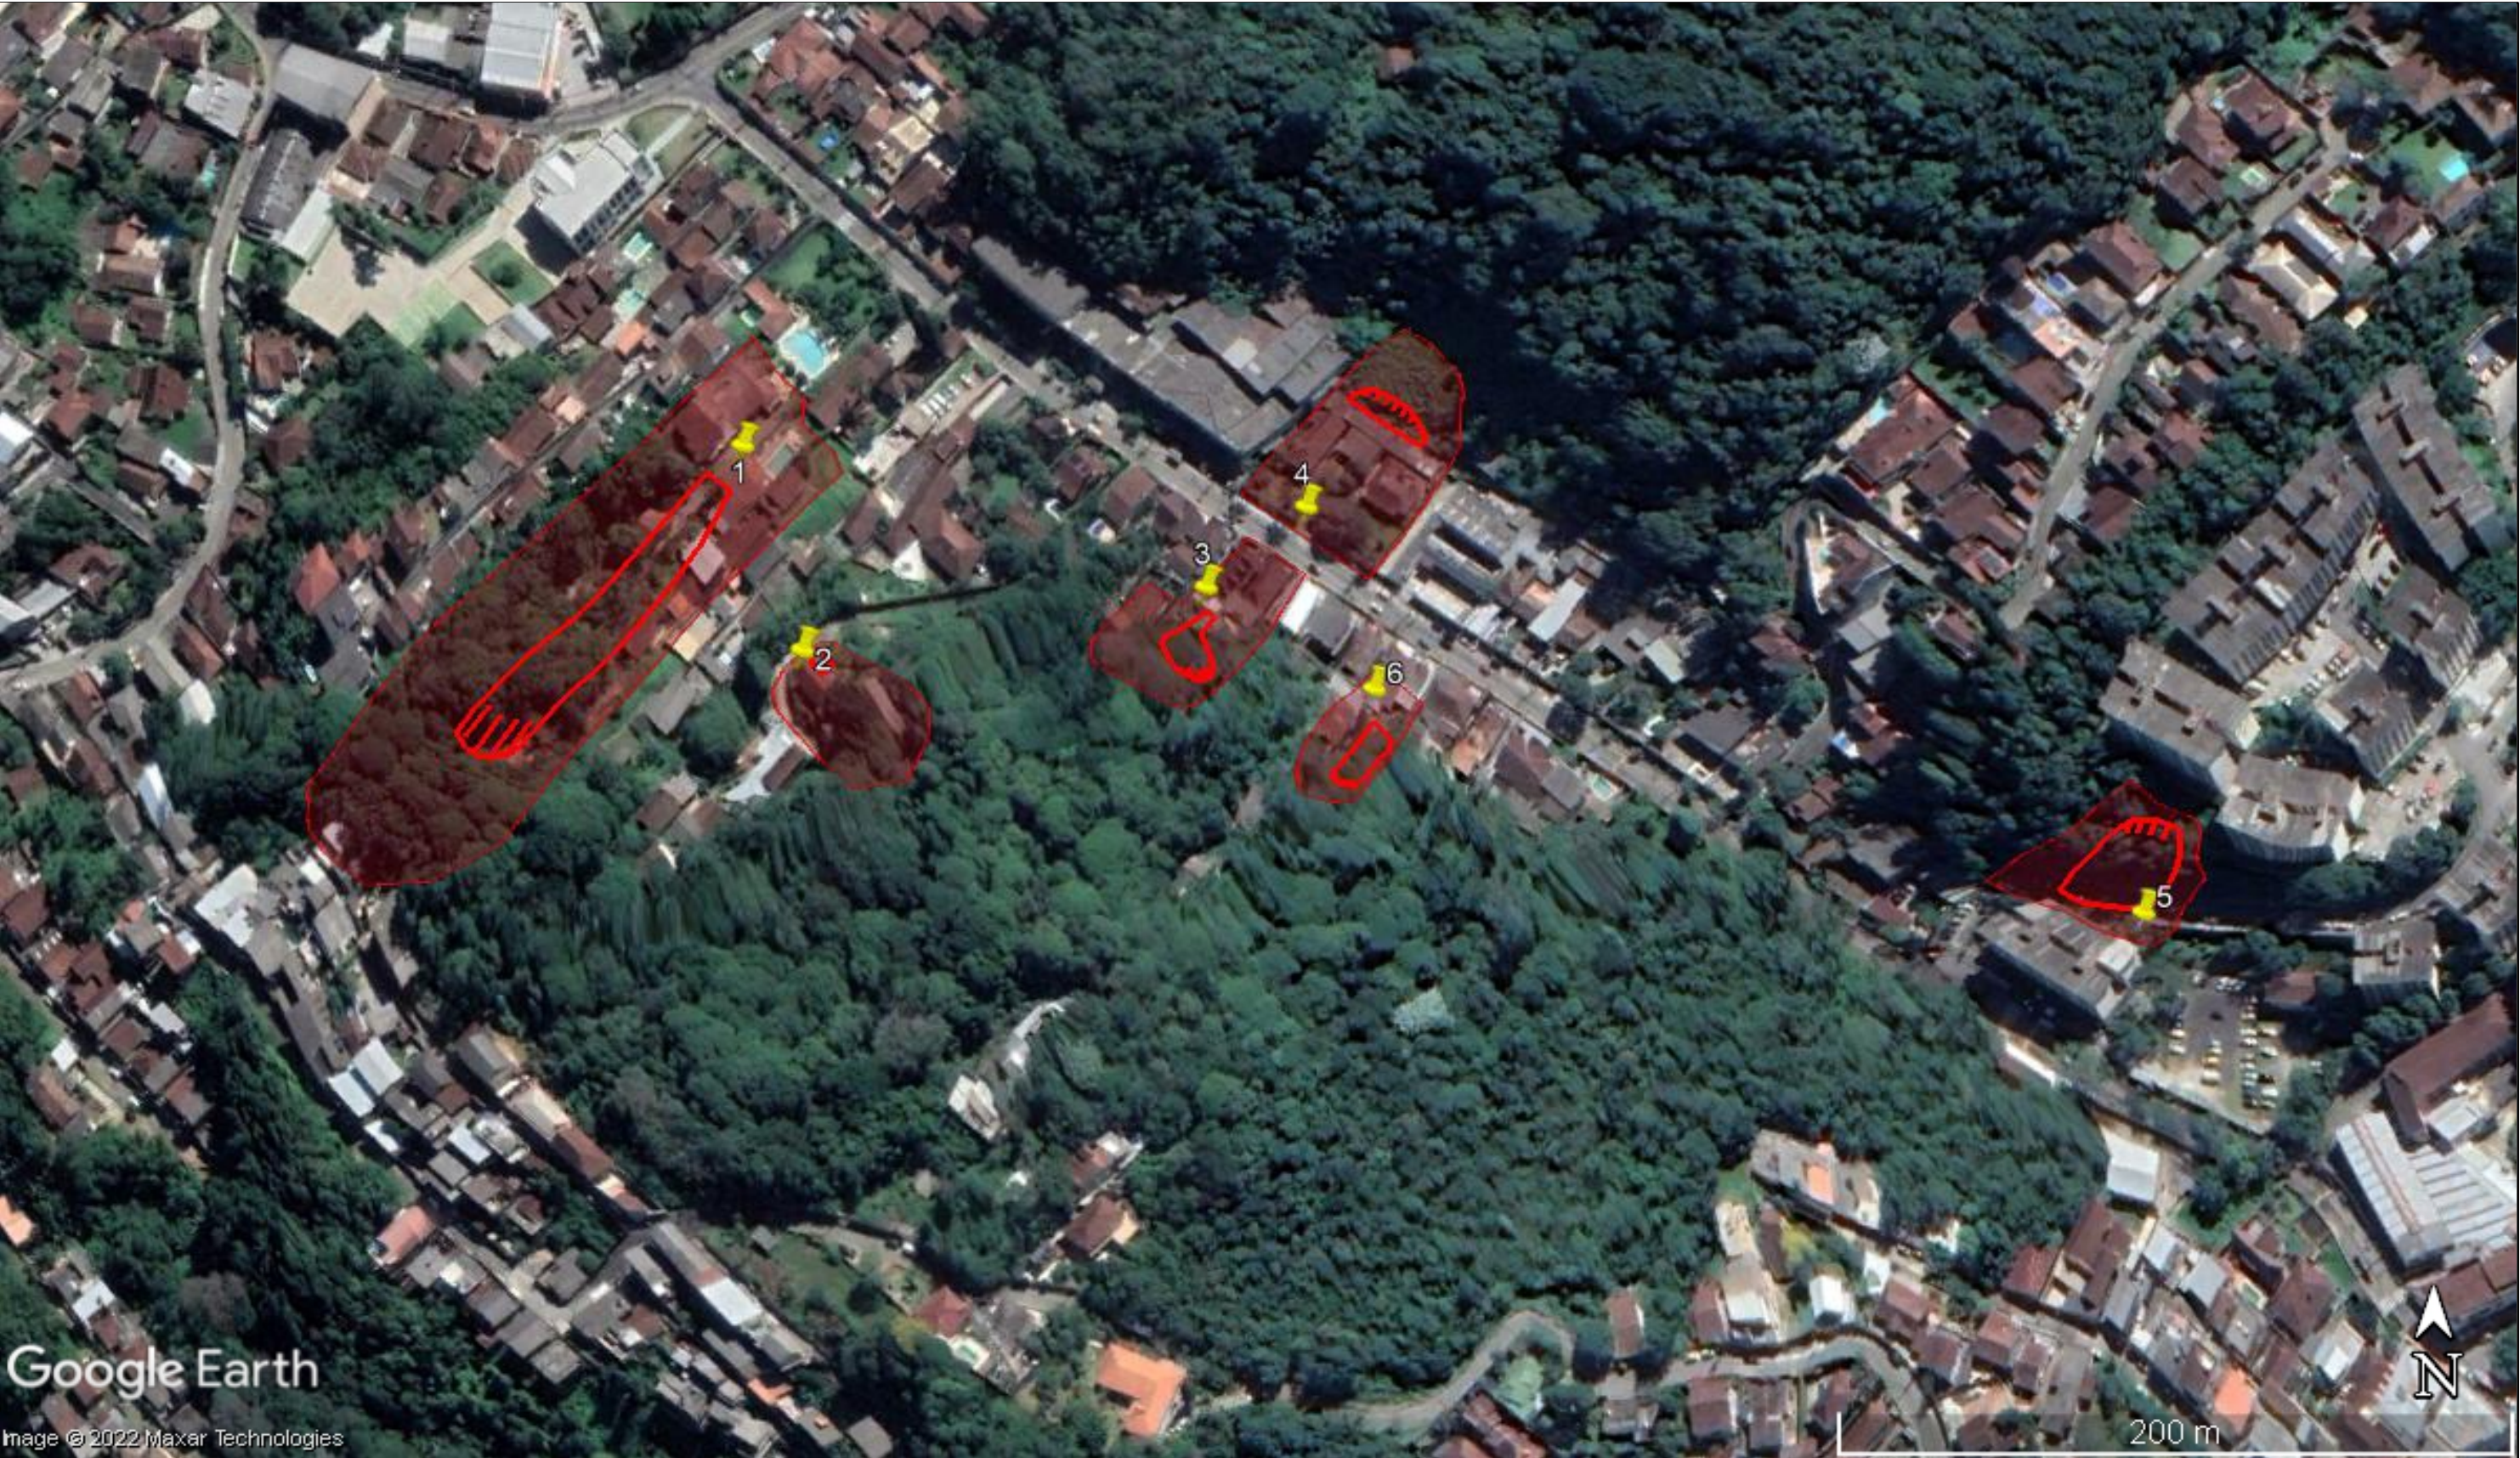
Na rua São Sebastião foram observados vários pontos de deslizamentos planares, sem vítimas. (1) Na casa 136A, na Vila Maria Joana, ocorreu um deslizamento planar de solo residual raso. O talude apresenta altura aprox. de 32 metros, inclinação de 60-70° e crista com três metros de extensão. A crista se inicia na base de uma residência. A vegetação é predominantemente de grande porte, com algumas bananeiras. Várias árvores já apresentam inclinação. Duas casas foram atingidas, sendo uma totalmente destruída. (2) Na servidão de número 82, na casa 156A, ocorreu um deslizamento pontual em frente a residência, em talude de 4 m de altura e aprox. 70° de inclinação. (3) Ocorreu um deslizamento planar de solo residual em um talude de aprox. 9 metros, que atingiu as residências de número 222 e 212. (4) Na casa 231, ocorreu a reativação do processo iniciado nas últimas chuvas e atingindo lateralmente o imóvel. O talude apresenta altura de 4 metros e inclinação de 70°. A vegetação é predominantemente rasteira e com presença de bambú. (5) Deslizamento planar raso à jusante de um condomínio com muitos muros de contenção. A encosta apresenta aprox. 15 m de altura, 60° de inclinação e 10 m de extensão aproximadamente. (6) Deslizamento planar em um talude de aprox. 9 metros, no qual destruiu totalmente uma casa e houve um ferido.

Evento do dia 15/02/22: Pontos 4 e 6

Evento do dia 20/03/22: Pontos 1, 2, 3, 4 e 5
