**ATENDIMENTOS EMERGENCIAIS EM SÃO GONÇALO - RJ**

**FEVEREIRO DE 2023**

Rua Benjamin Constant, Nº 1616 - Covanca

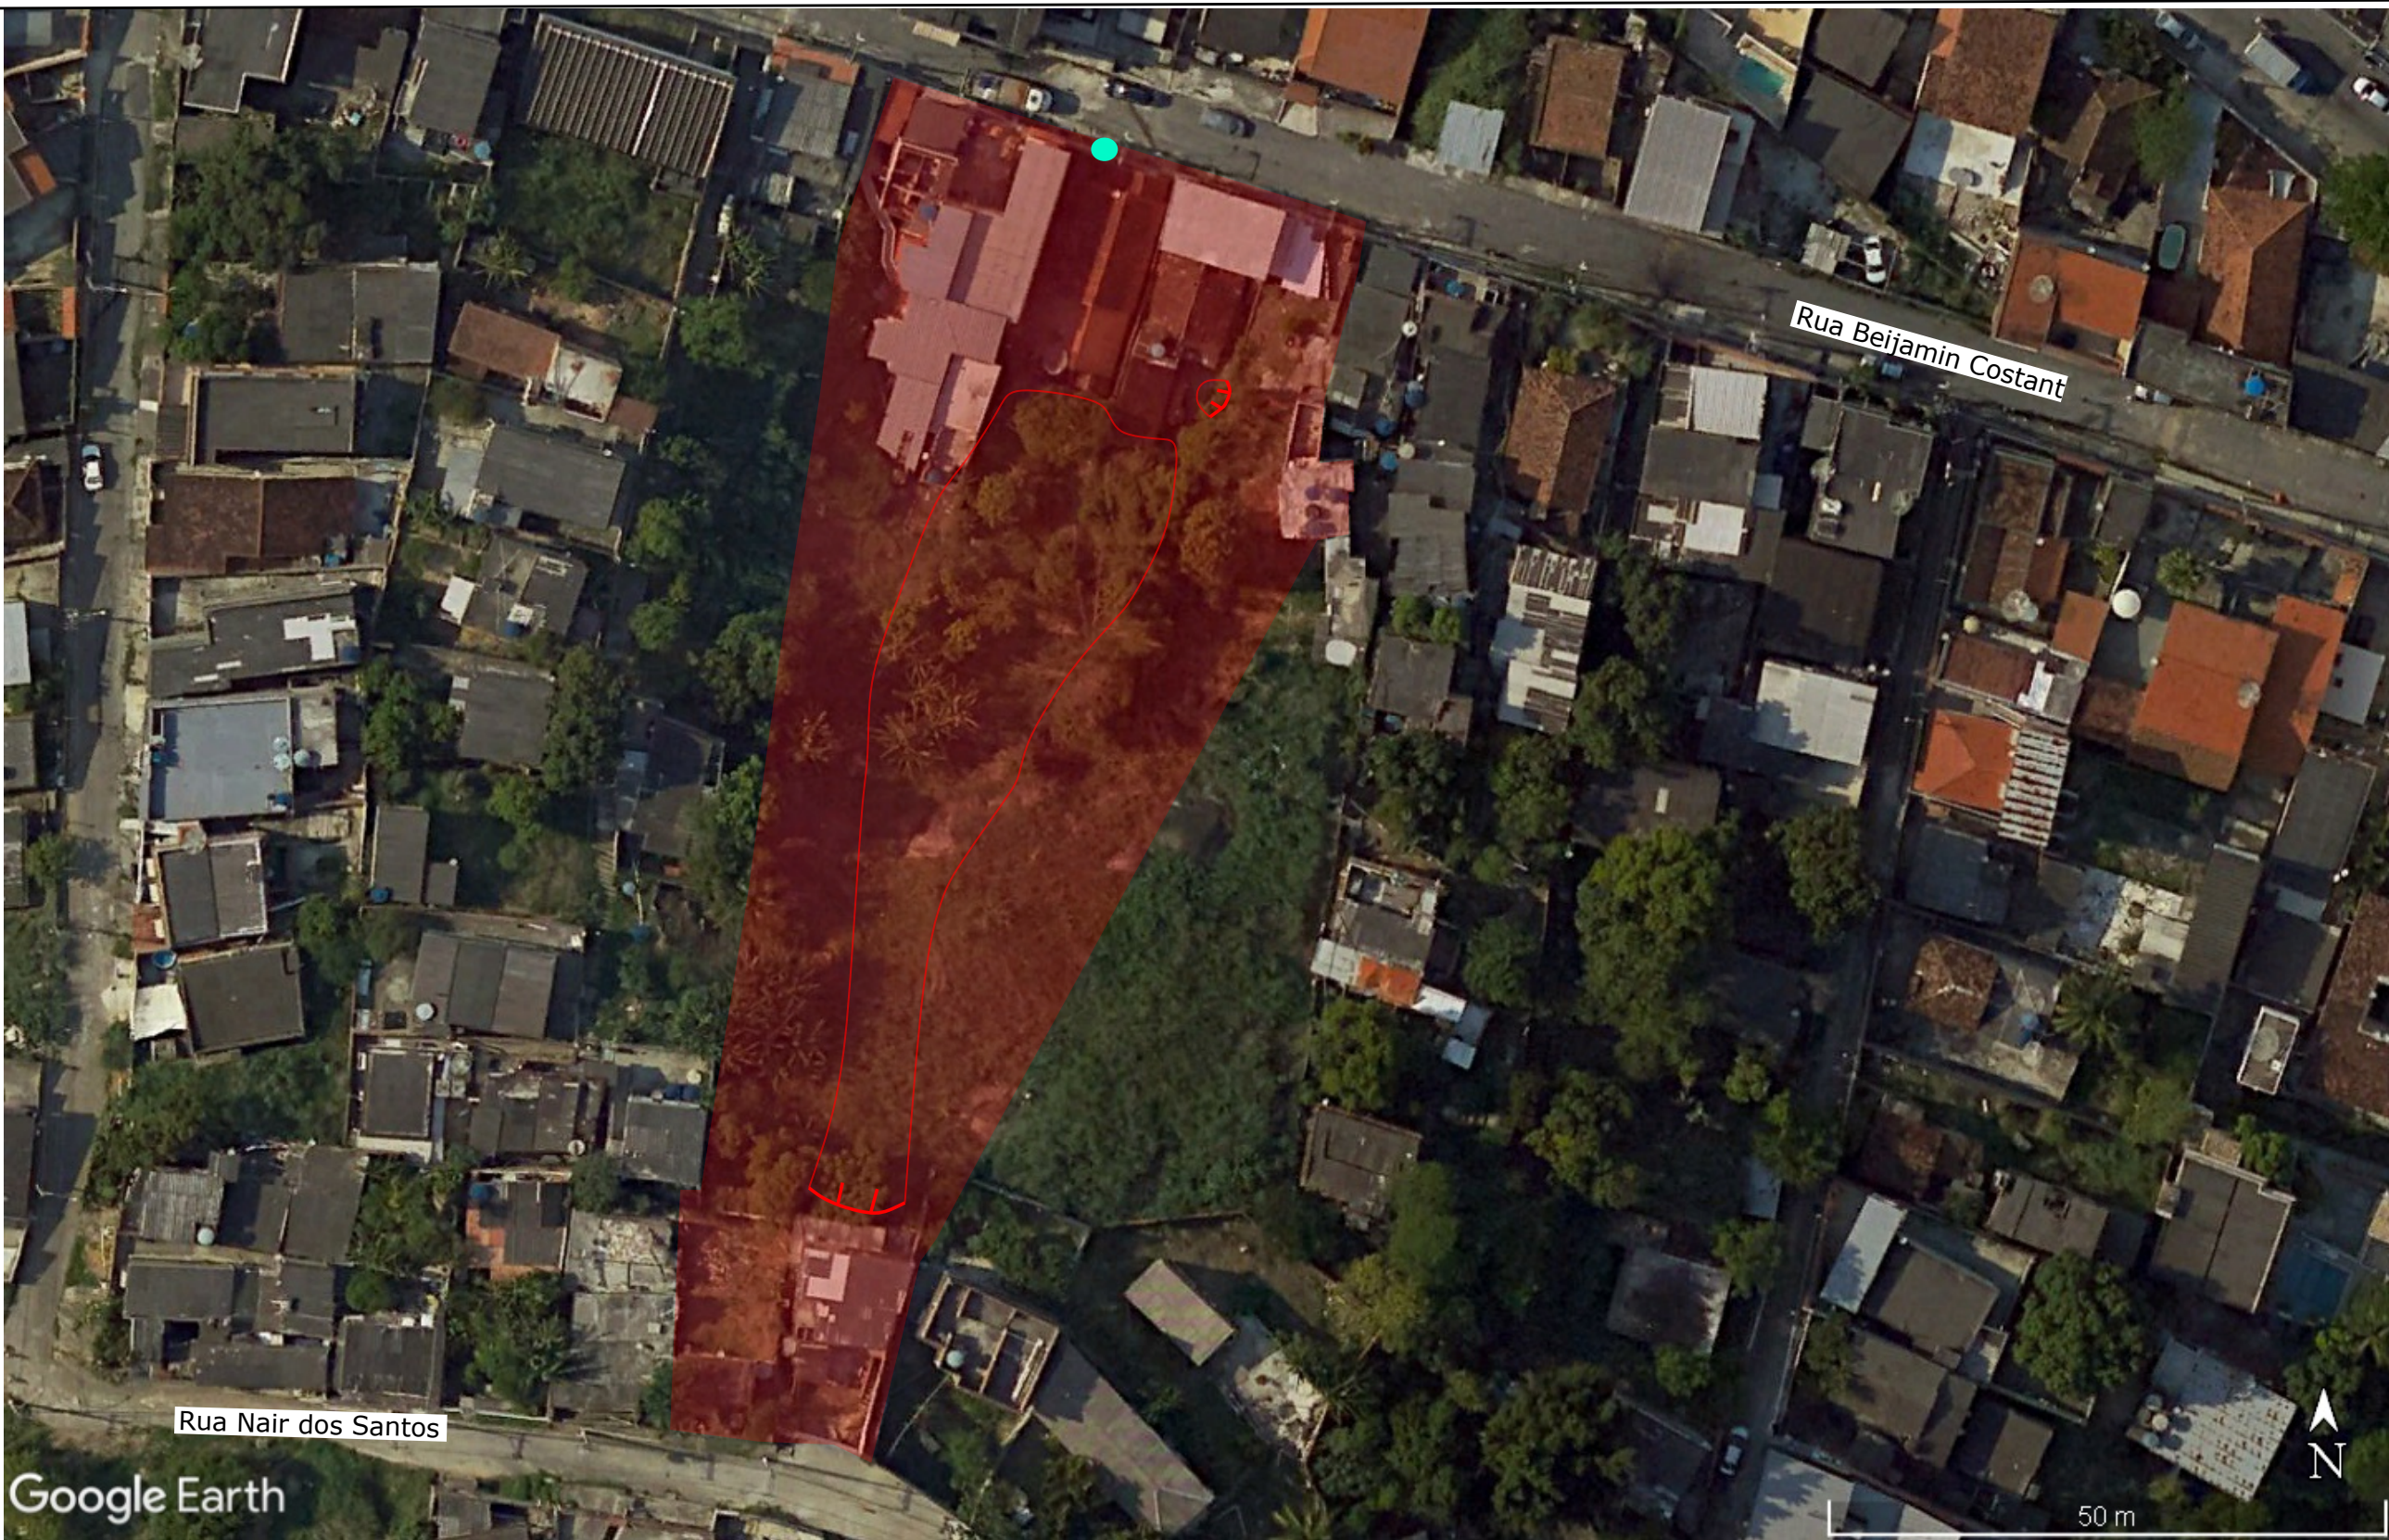
Em atendimento emergencial ao Município de São Gonçalo, o DRM-RJ realizou no dia 23 de fevereiro de 2023 uma vistoria técnica, juntamente com agentes da Defesa Civil municipal, na Rua Benjamin Constant, nº 1616, bairro da Covanca, onde foi possível observar um deslizamento na encosta a montante da rua Benjamin Constant (Foto 1 a 4). O deslizamento ocorreu em decorrência da forte chuva do dia 13 de fevereiro e houve reativação durante a chuva do dia 17, no momento da vistoria, foram observados condicionantes considerando o risco no seu grau mais crítico. A encosta é constituída por aterro, solo residual jovem e rocha sã, aflorando alguns lajedos, há presença de depósito de tálus que se instalou na concavidade da mesma, composto por blocos e matacões. A cicatriz de deslizamento tem geometria planar (Foto 2) e o material mobilizado, somente lama, adentrou algumas moradias à jusante, sem causar danos às mesmas, foram identificados blocos e vegetação mobilizada e depositados a inclinação é menor (foto 3). A jusante da crista da cicatriz, há uma residência (acesso pela rua Nair dos Santos), que está com parte de sua estrutura em balanço (foto 4). É importante ressaltar que devido a morfologia da encosta o material deslizado assumiu um fluxo preferencial em direção a casa nº 1634, a qual dista menos de 1 metro da encosta (foto 5) e onde foi depositado o maior volume de material. Outra cicatriz de deslizamento foi identificada na em um talude de corte de aproximadamente 2,5 metros localizado na lateral da casa de nº 1634 (foto 6 e 7), houve mobilização de solo e blocos centimétricos, a residência não foi atingida, porém ocasionou descalçamento da escada e muro a montante (foto 7 e 8), bem como comprometeu a estrutura de uma casa abandonada localizada acima do talude. Desta forma, foi traçado um polígono de Risco Remanescente, de acordo com a metodologia utilizada pelo DRM-RJ, posto que atravessamos o período de chuvas e os processos acima relatados encontram-se ativos.
