**PARECER TÉCNICO EMERGENCIAL EM SÃO GONÇALO - RJ**  
**FEVEREIRO DE 2023**

**Rua Clóvis Bevilacqua - Travessa H -**  
**Barro Vermelho**

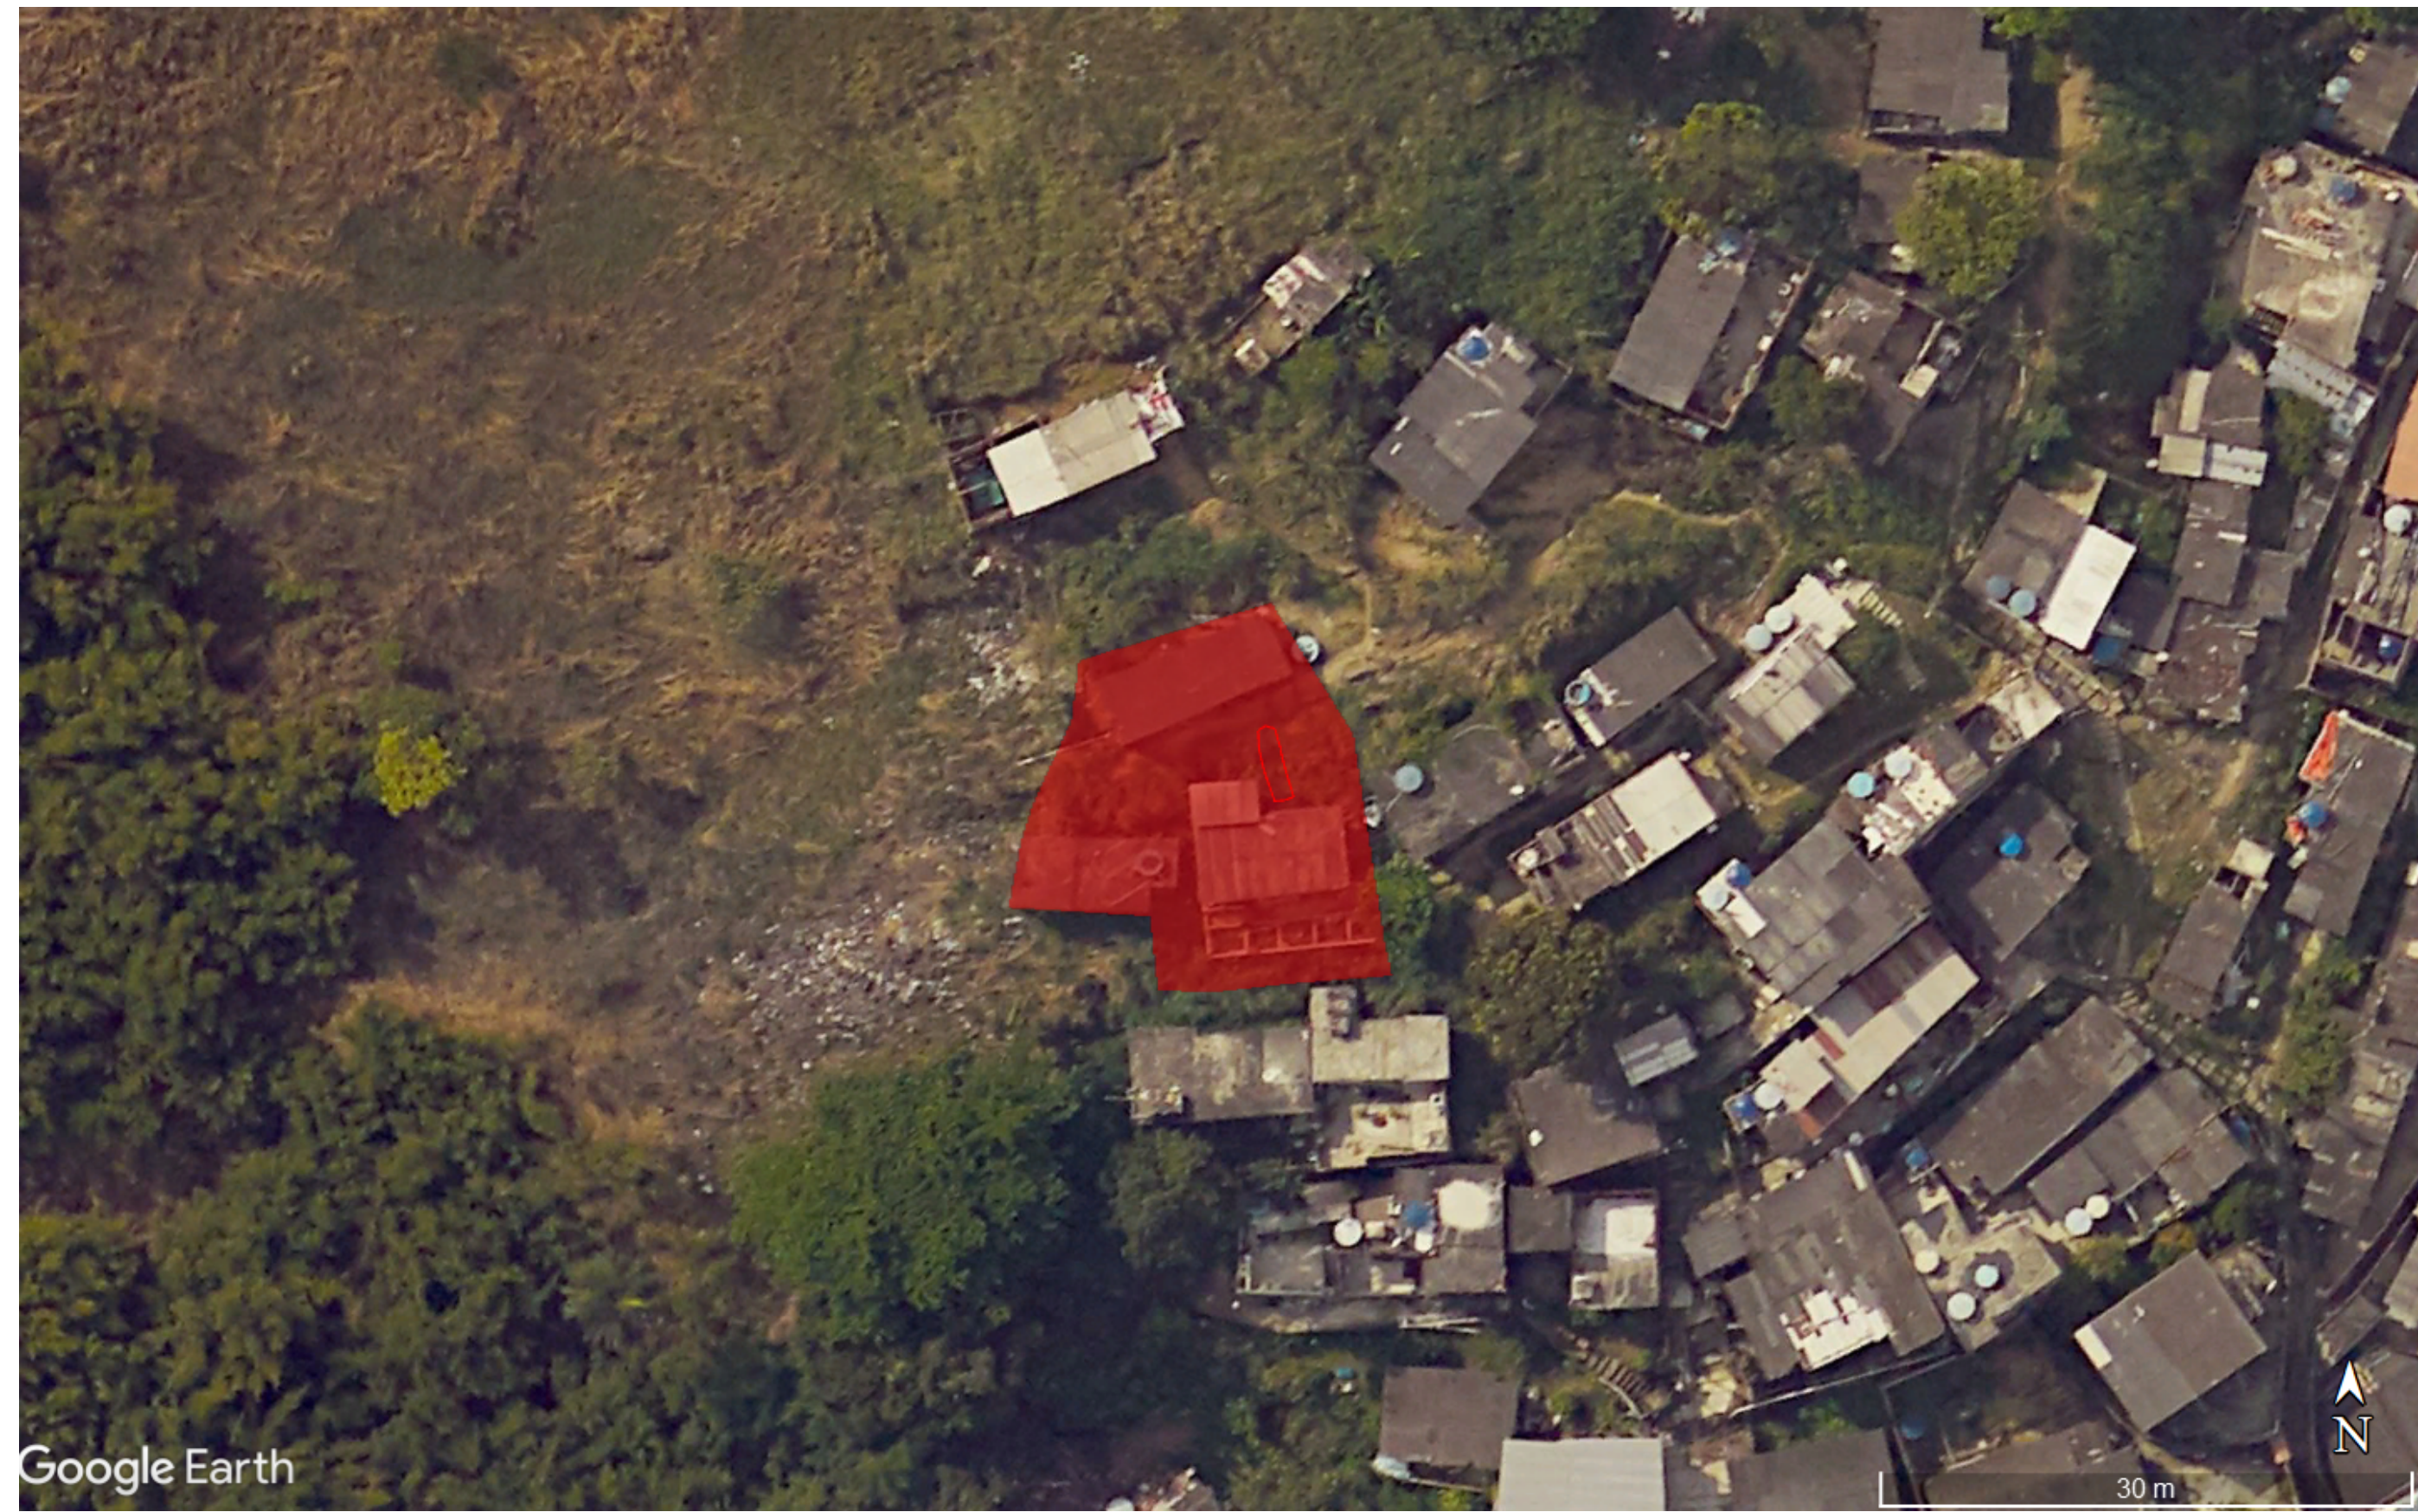
Em atendimento ao município de São Gonçalo, o DRM-RJ, em parceria com a Defesa Civil local, realizou uma visita técnica no dia 20/02/2023 na Rua Clóvis Bevilacqua - Travessa H, número 40, bairro Santa Catarina. O local está inserido em uma encosta de inclinação superior a 45°, composta por depósito de tálus com profusão de matacões variando de 2 a 6 metros de diâmetro. Há uma cicatriz de escorregamento recente de 2 metros de altura e 1 metro de largura a uma distância de 1 metro da residência, evidenciando a presença de blocos de 1 metro de diâmetro, além do descalçamento da residência a montante, atualmente desocupada. O platô em que está localizada a residência a montante, apresenta uma distância de aproximadamente 1 metro para a cicatriz em questão, além de trincas no solo. As casas apresentam encanamento externo despejando água diretamente na encosta, o que provoca o aceleração do processo erosivo. A junção desses fatores torna a área susceptível à ocorrência de novos movimentos de massa, incluindo deslizamentos e queda de blocos com alta probabilidade de atingimento às residências.

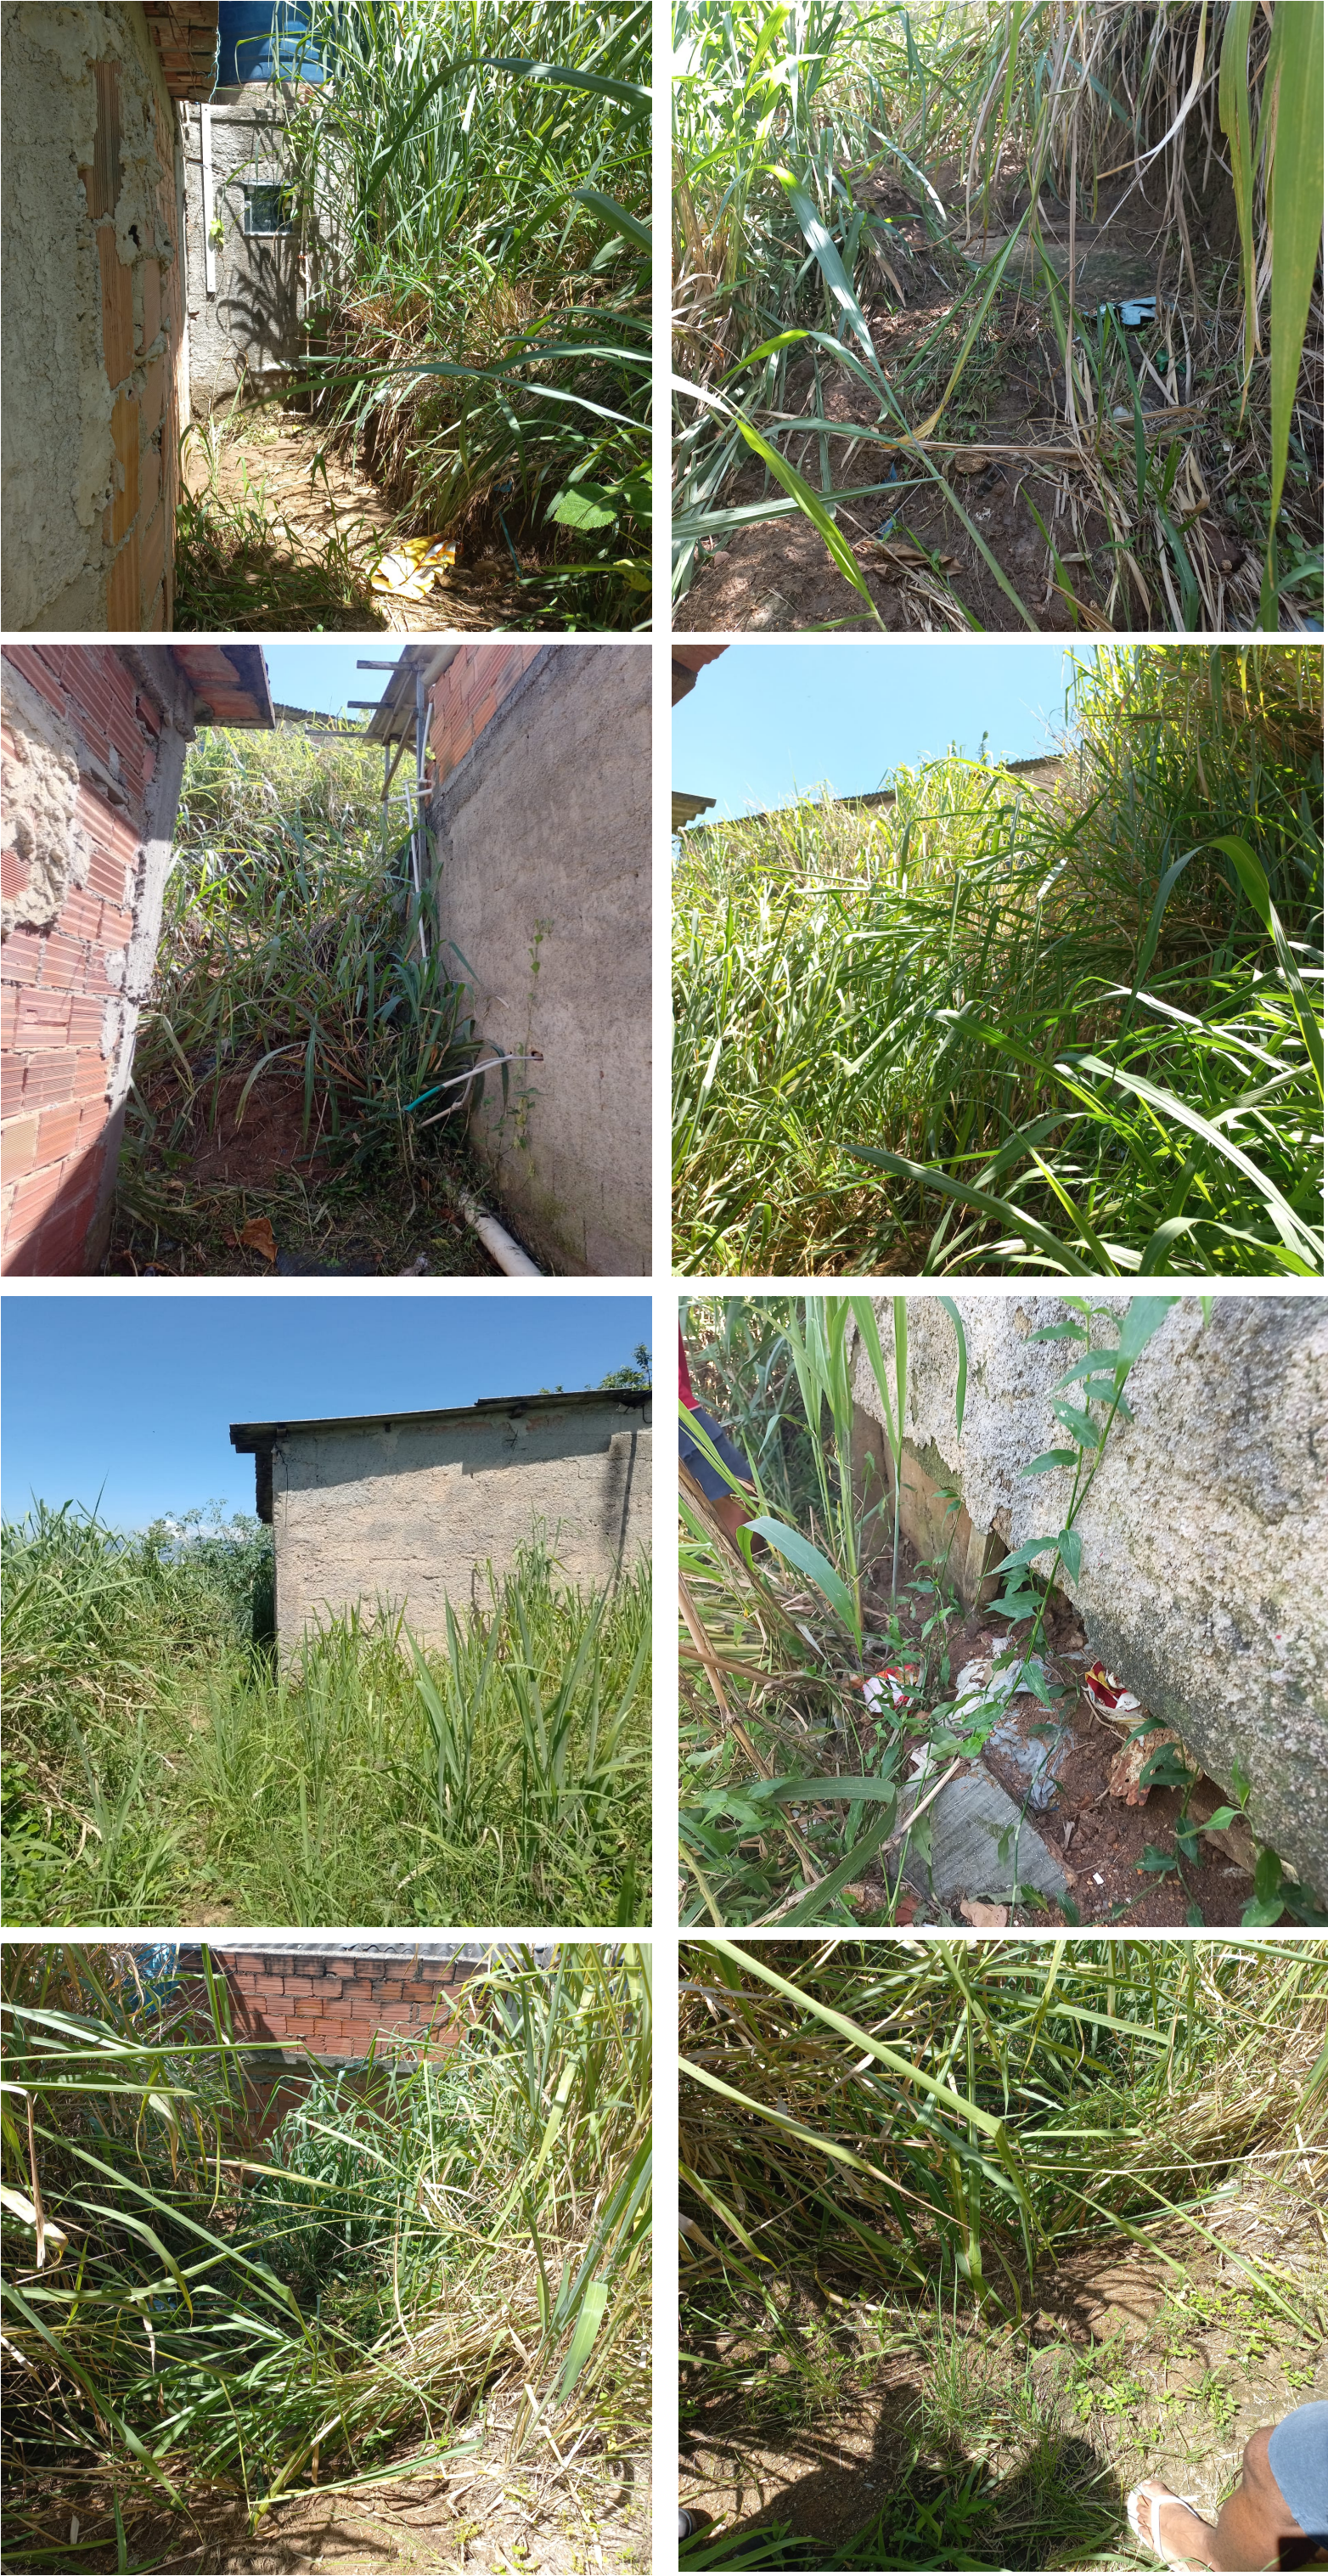
Delimitação do polígono de Risco Remanescente
-

Cicatriz Deslizamento
