**PARECER TÉCNICO EMERGENCIAL EM SÃO GONÇALO - RJ**  
**FEVEREIRO DE 2023**

**RUA GOULART DE OLIVEIRA - PITA**

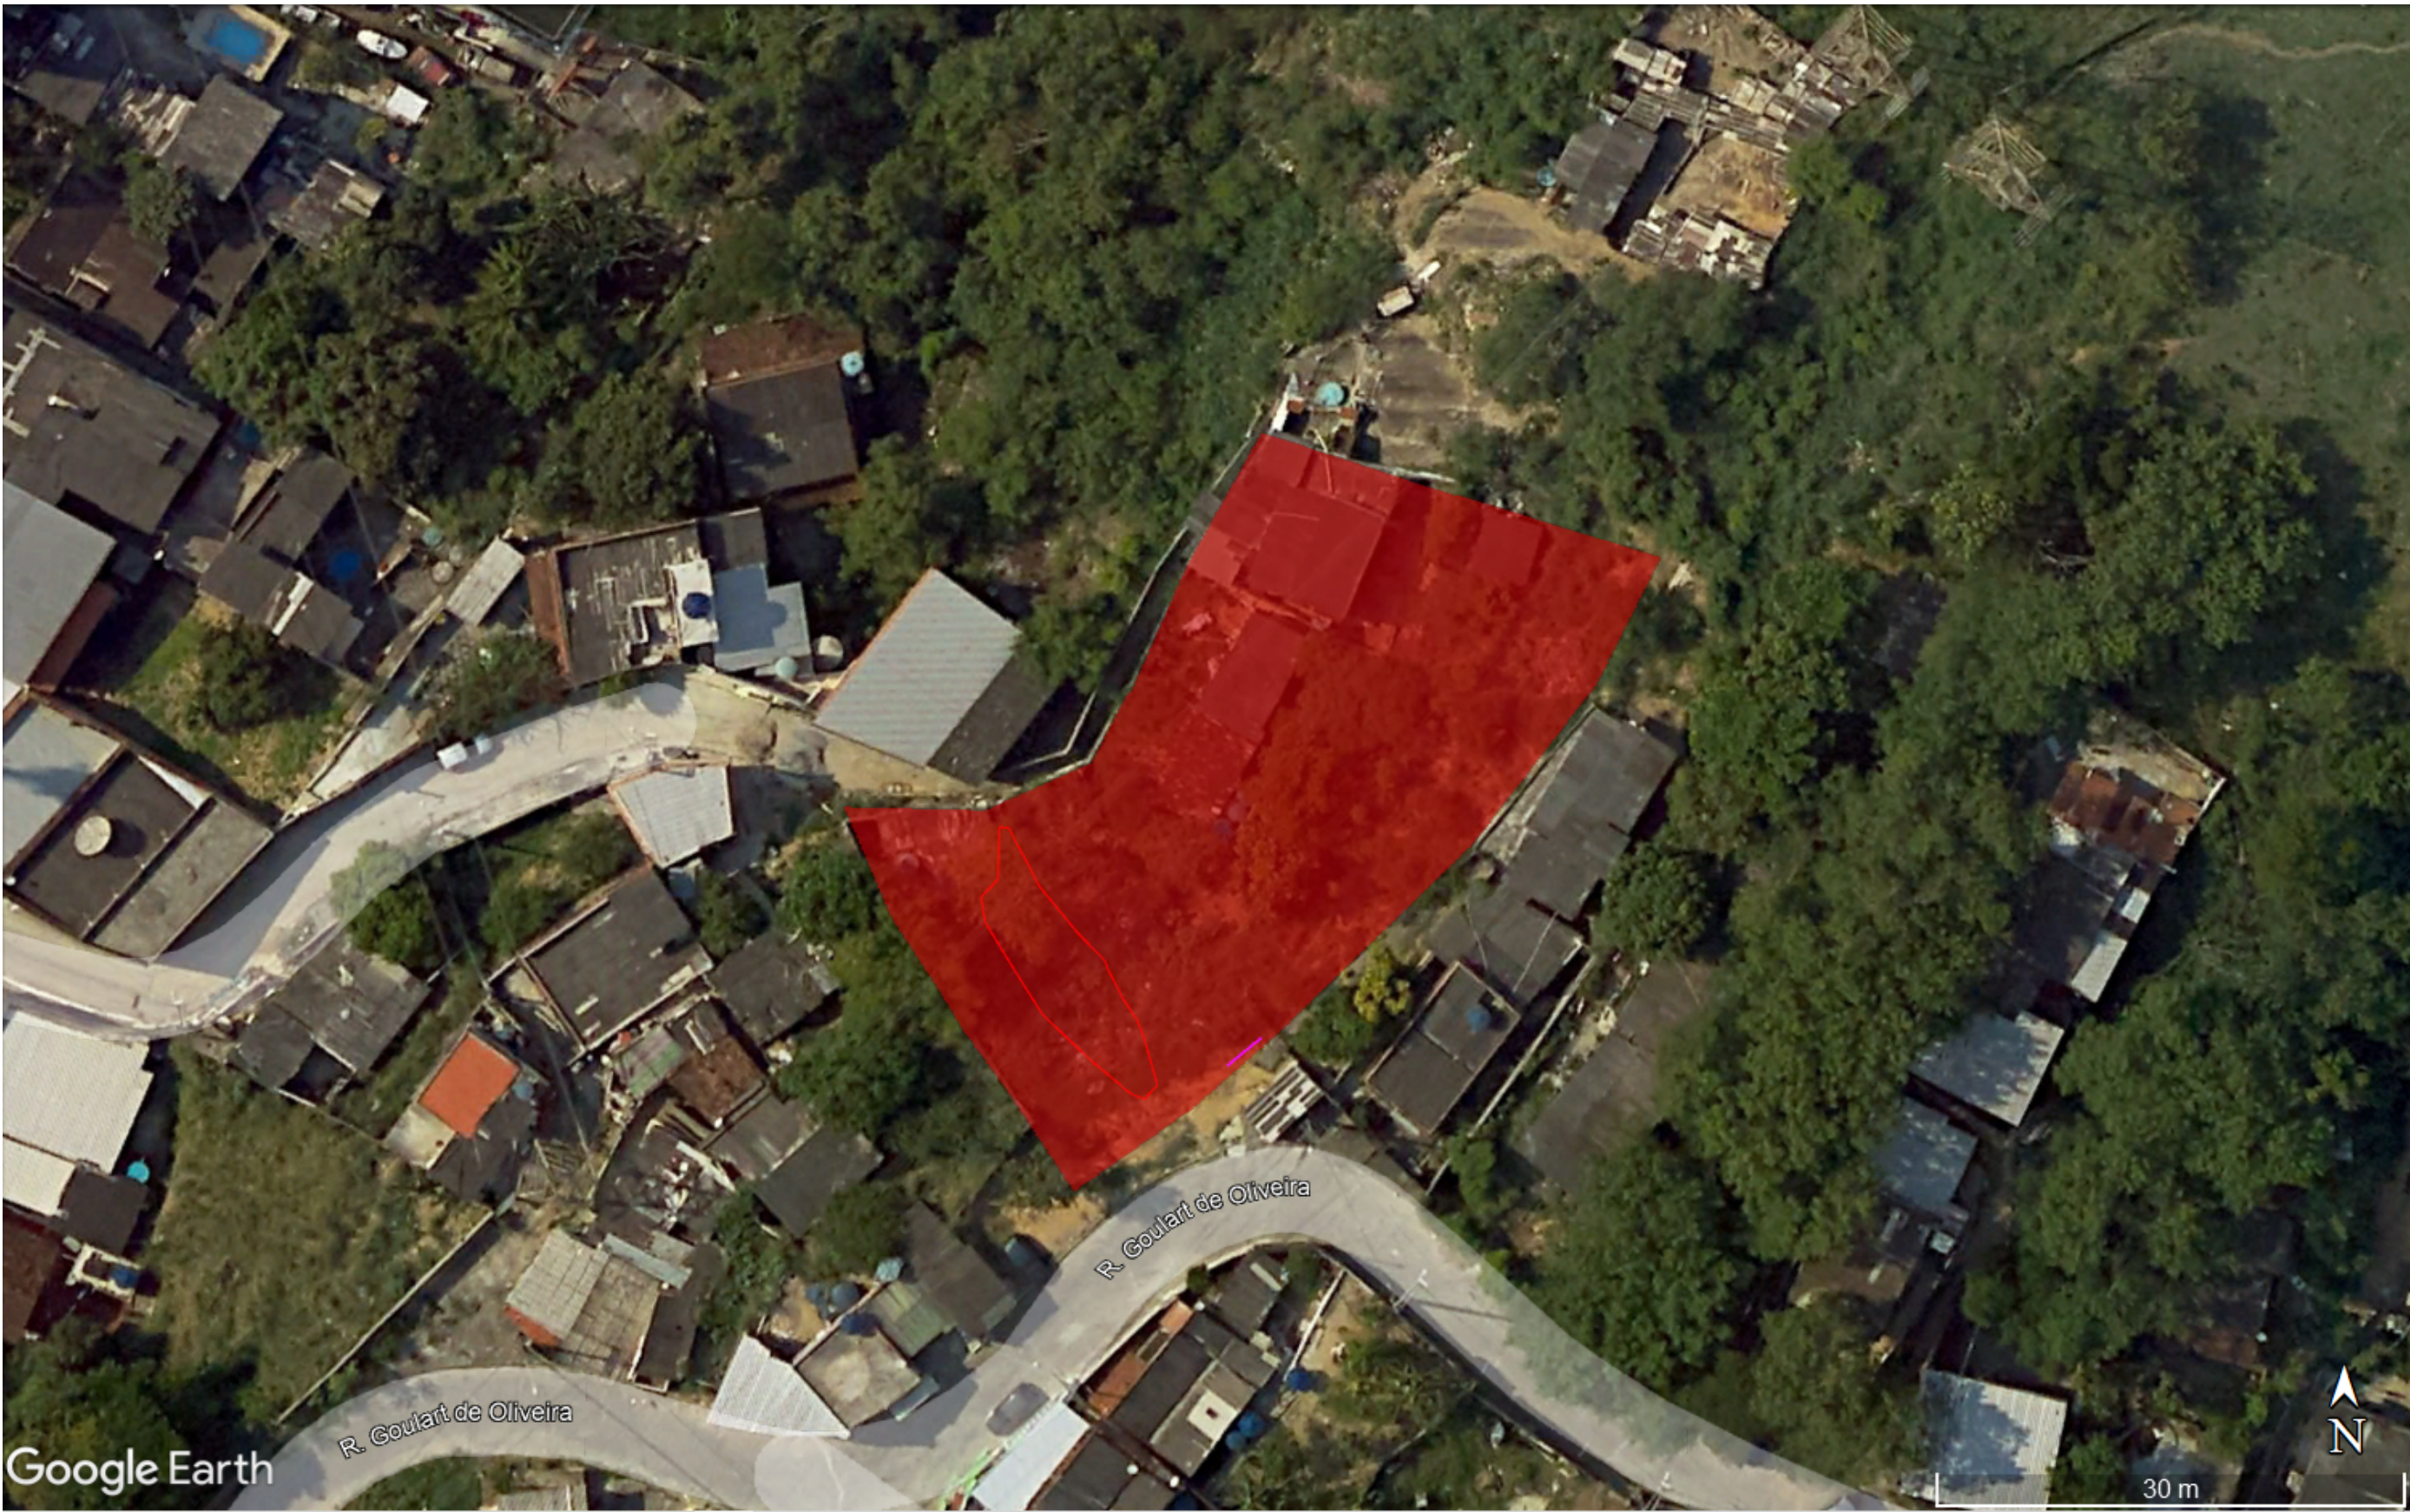
Em atendimento ao município de São Gonçalo, o DRM-RJ, em parceria com a Defesa Civil local, realizou uma visita técnica no dia 20/02/2023 na Rua Goulart de Oliveira, bairro Pita. O local está inserido no sopé de uma encosta composta por depósito de tálus, com inclinação superior a 45° e aproximadamente 10 metros de altura. A área vistoriada possui distância nula da encosta que apresenta uma cicatriz de escorregamento iniciada em seu topo, evidenciando o deslizamento de solo/lixo gerado pelo alto índice pluviométrico atingido no dia 07/02/2023. Na ocasião, a massa de solo/lixo atingiu 1 residência e causou a queda de uma árvore. A cobertura vegetal é composta por vegetação arbustiva densa, além de bananeiras e árvores diversas. No topo da encosta observa-se uma trinca no solo de aproximadamente 2 metros de comprimento e 3 centímetros de abertura, indicando alívio de tensão e um provável movimento futuro.
