# Nao Ocorrencia - Mapeamento Petropolis

**Rua Teresa, n 1781**

**Mapeamento: Ponto onde houve deslizamento com atingimento de escola M. Vereador José Fernandes da Silva porém diferentes intervenções com função de contenção estão sendo realizadas em todo o trecho.**

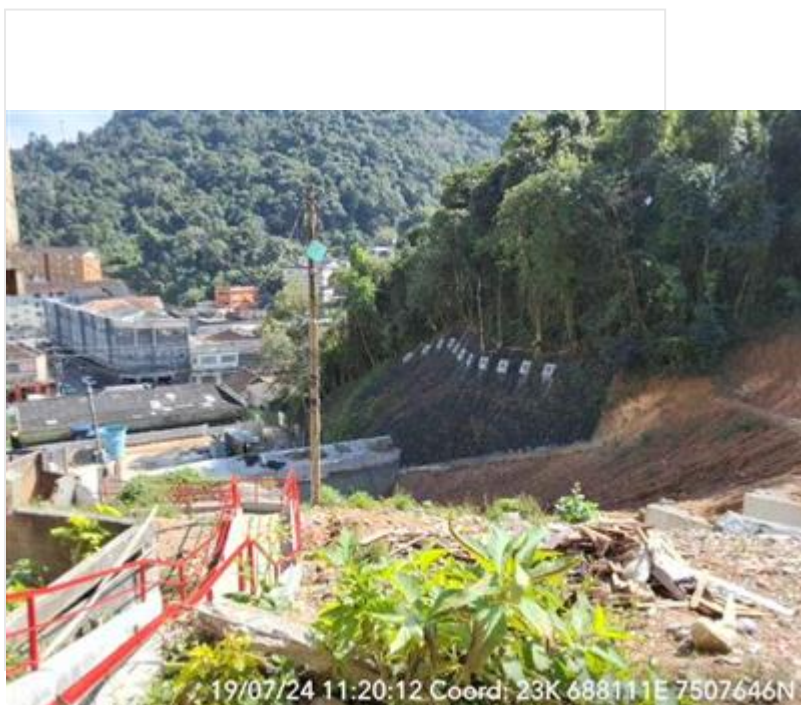
Foto1

19/07/24 11:20:12 Coord: 23K 688111E 7507646N

**Visada de cima onde pode ser observada a edificação da escola a jusante e intervenções em execução em toda a projeção do ocorrido.**

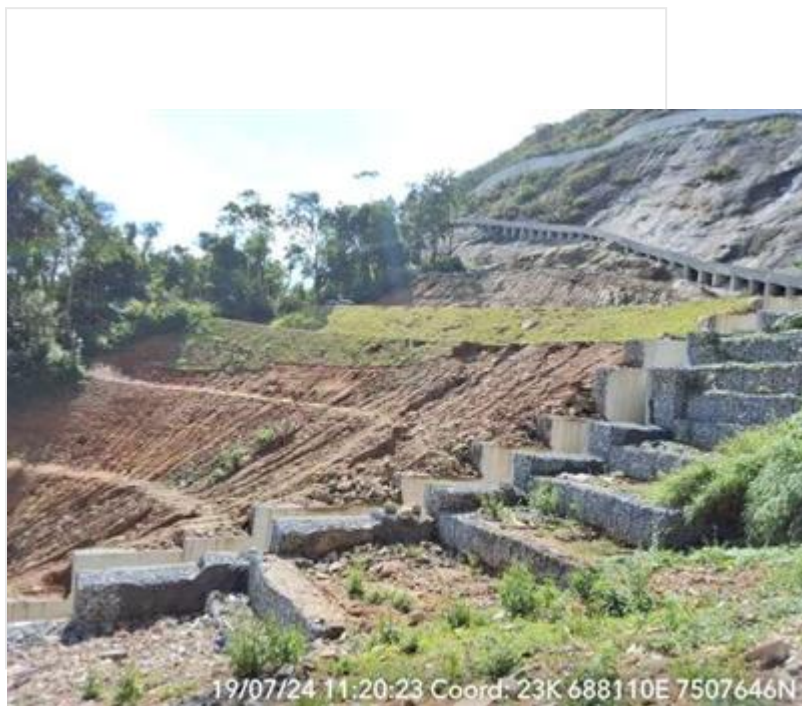
Foto2

**Intervenções geotécnicas em andamento na porção superior do talude.**
