**ATENDIMENTOS EMERGENCIAIS EM SÃO GONÇALO - RJ**

**FEVEREIRO DE 2023**

**Travessa Vista Alegre - Sete Pontes**

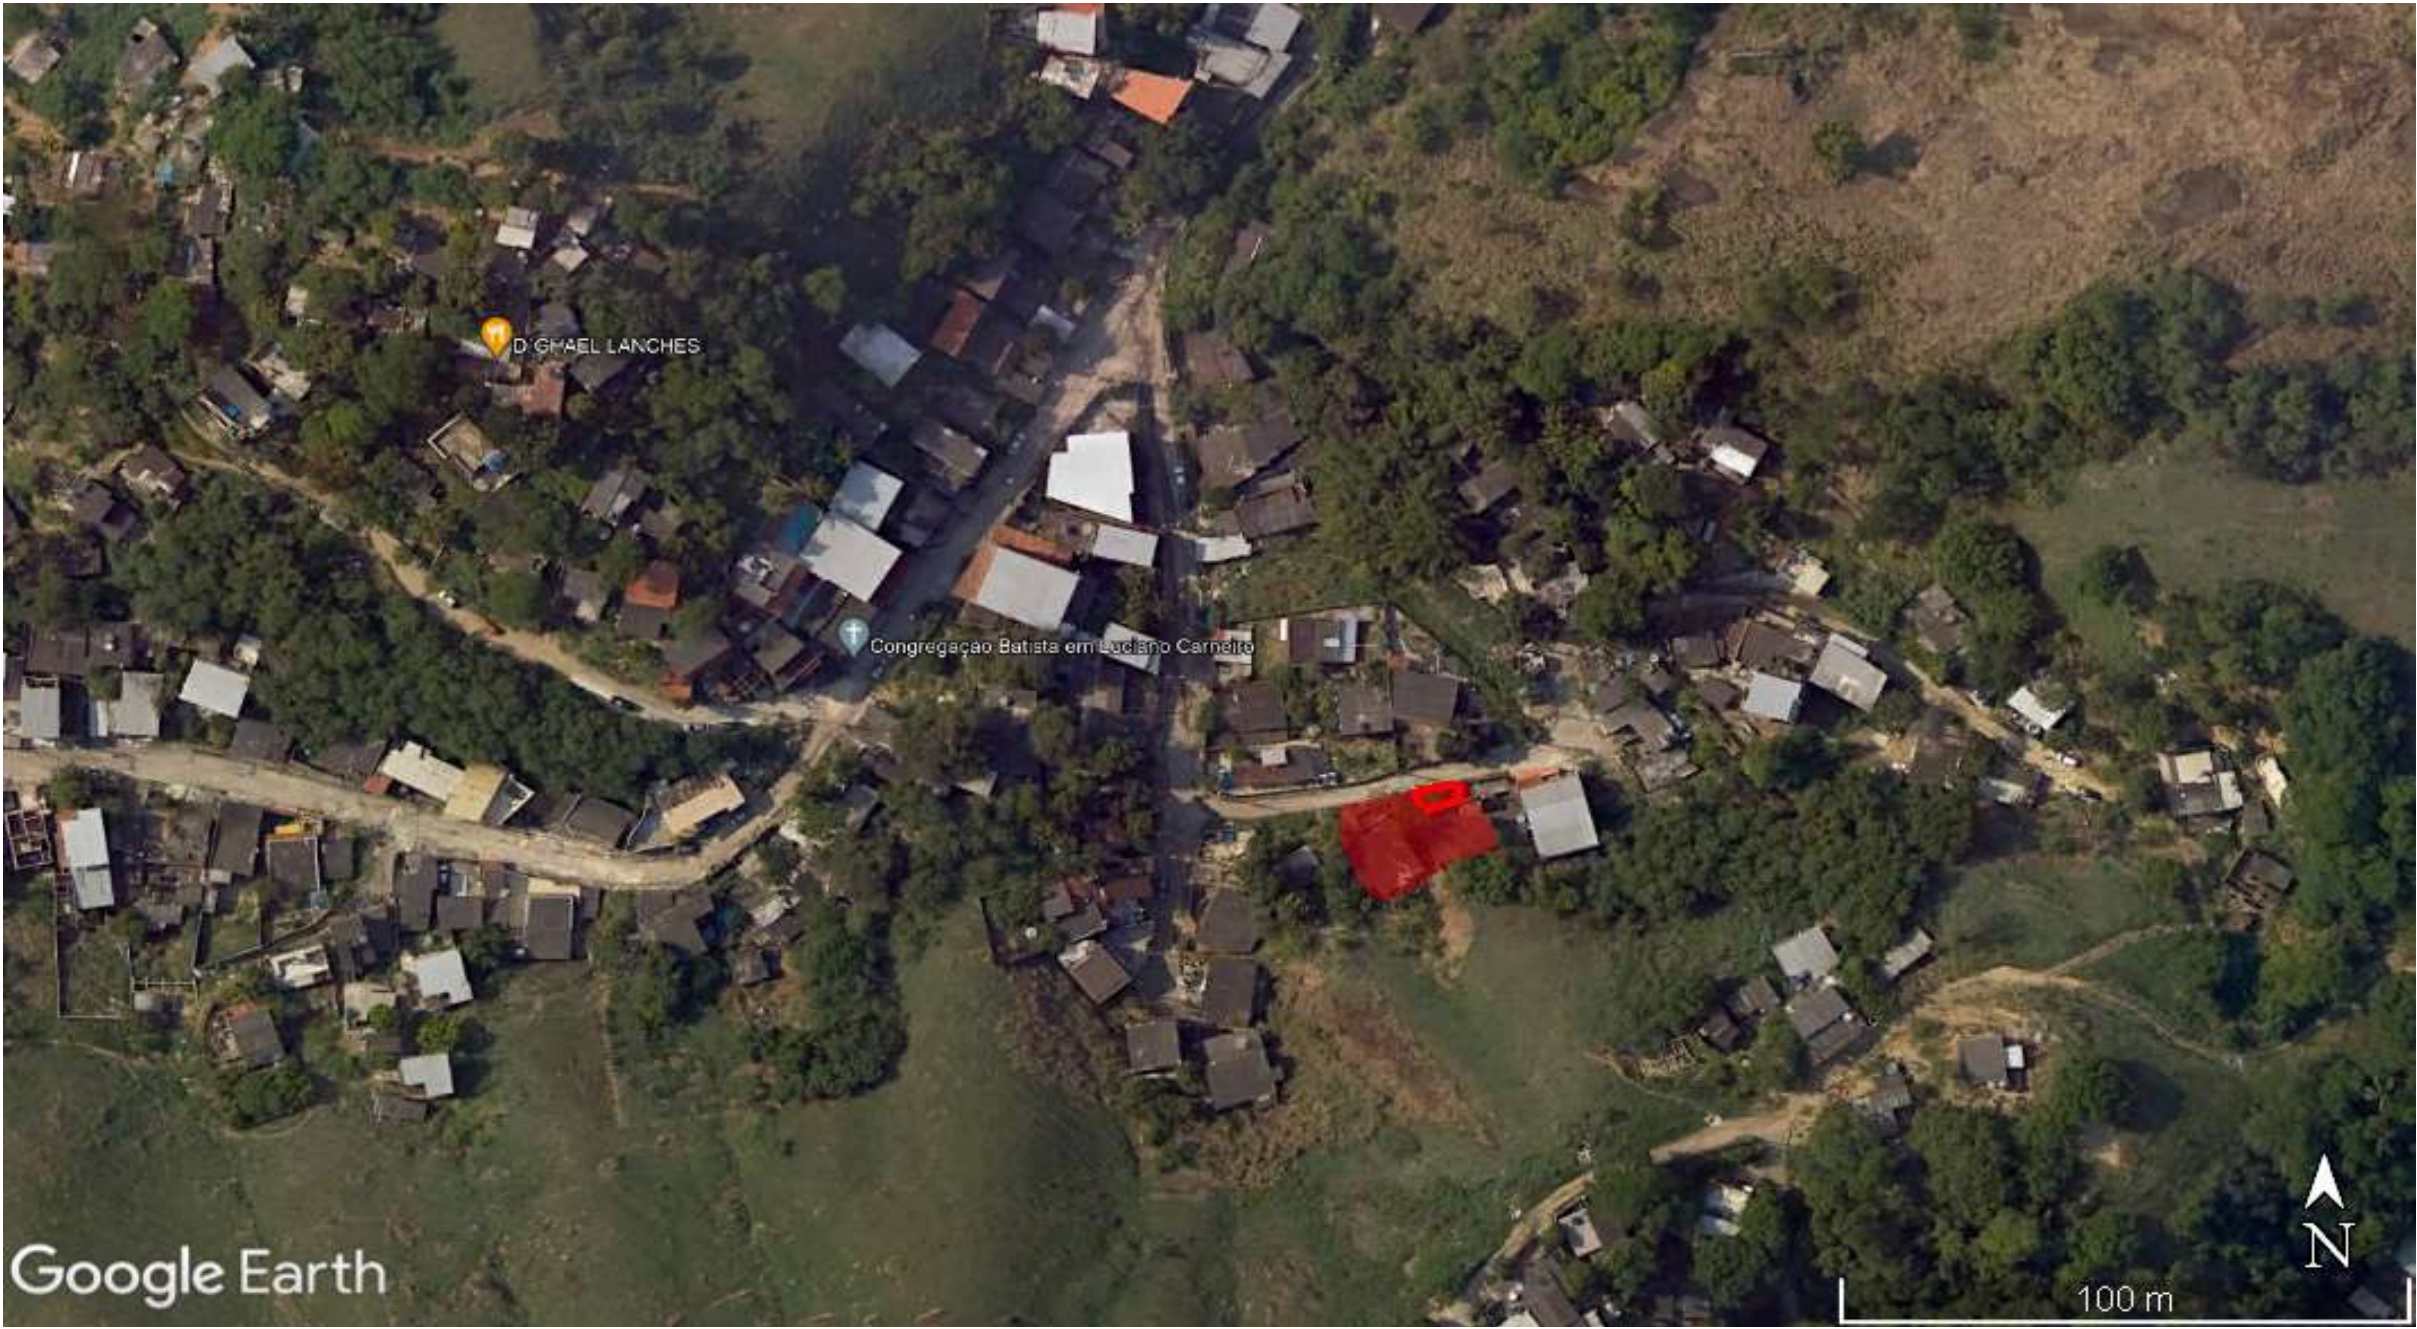
No local foi observada um deslizamento em talude de corte, movimentando a camada de aterro e solo (Imagem A e B). Há dois matacões arredondados, sustentando uma árvore, logo, leva a crer tratar-se de uma área de tálus . A movimentação de massa atingiu a via de acesso e parte da varanda da residência, a distância entre a crista e as paredes eram praticamente nula (Imagem E). A cicatriz apresenta cerca de 6 metros de altura e 8 metros de comprimento e em sua base são encontrados blocos arredondados variando de 1 a 2 metros de diâmetro (Imagem C). A distância entre a residência atingida e a casa lateral, é apenas delimitada por um abacateiro, que já apresenta sinais de inclinação e raízes expostas (imagem D).

Considerando a metodologia de Risco Remanescente do DRM-RJ, o ponto vistoriado apresenta Risco no mais alto nível de criticidade, com isso, recomenda-se o monitoramento e do local, tendo em vista a possibilidade de avanço dos processos ativos que podem se agravar em períodos de chuvas intensas
