PARECER TÉCNICO EMERGENCIAL EM SÃO GONÇALO - RJ

FEVEREIRO DE 2023  
RUA PROFESSOR PIMENTEL, BARRO VERMELHO

Data da Vistoria : 22/02/23

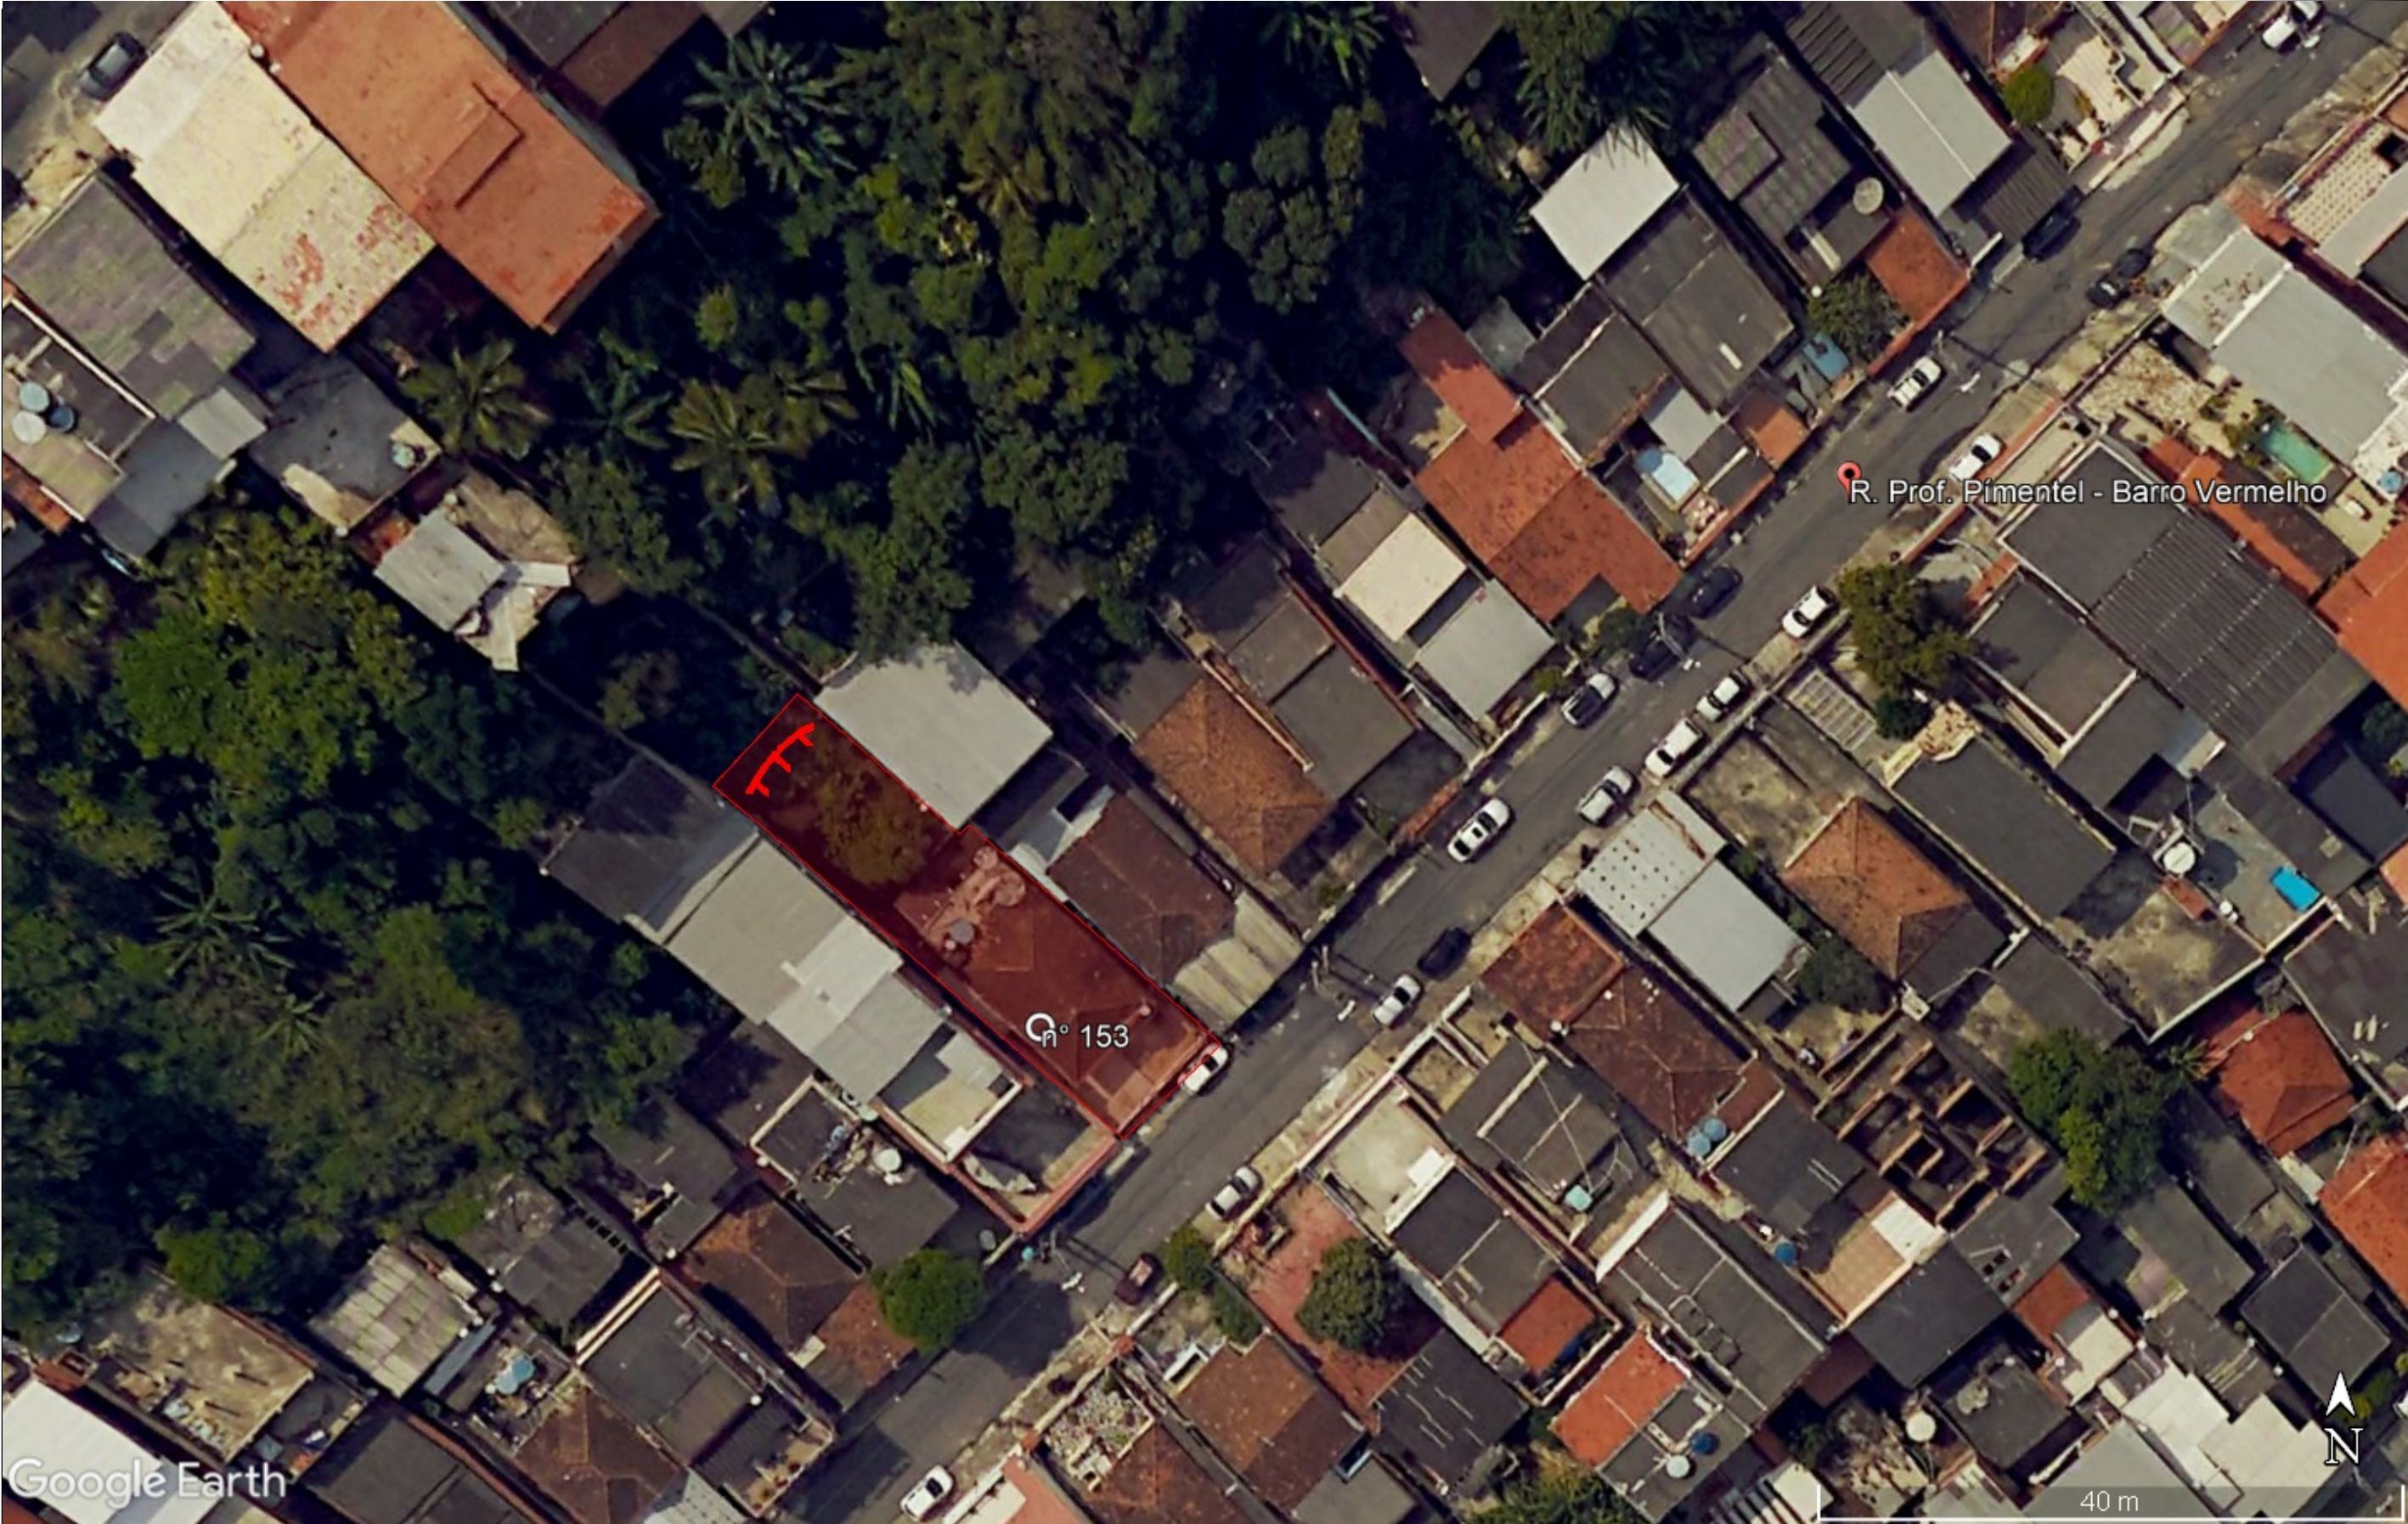
Em atendimento ao Município de São Gonçalo, o DRM-RJ em parceria com a equipe de Defesa Civil local, realizou no dia 22 de fevereiro de 2023, uma vistoria técnica emergencial na rua Professor Pimentel, nº 153, no bairro Barro Vermelho, a fim de avaliar o risco a deslizamento. Foi observado a ocorrência de deslizamento planar composto de solo residual maduro, que ocorreu na chuva do dia 13/02/23, e destruiu o muro de alvenaria estrutural a jusante do talude de corte, que não constava drenos (figura 1). O mesmo muro contém estacas de concreto com presença de três caixas d'água de amianto que estão instáveis (figura 2). Segundo o morador, há histórico de deslizamentos no local. O talude de corte apresenta aproximadamente 9 m de altura, com vegetação de médio a alto porte e dista cerca de 1 m da moradia (figuras 3 e 4). O alcance do material mobilizado como lama foi extenso, chegando a mais de 3 metros nas partes laterais da casa (figura 5). Há evidências de trincas no terreno, queda do muro de contenção, trincas no cano de PVC, feição erosiva e encosta com inclinação elevada (figura 6). Ademais, observa-se que um sistema de drenagem superficial ineficaz. Considerando o cenário atual e os condicionantes geológico-geotécnicos citados acima, a partir da metodologia de classificação de risco a deslizamentos utilizada pelo DRM-RJ, trata-se de **Risco Remanescente** abrangendo 1 moradia, ou seja, há possibilidade de avanço do movimento de massa a montante e lateralmente. Portanto, recomenda-se a fiscalização e monitoramento do local, avaliação de um profissional capacitado e qualificado para a adoção de obras geotécnicas e estruturais cabíveis, a implantação de um sistema de drenagem eficiente e bem dimensionado a montante e a jusante da encosta, além de evitar a eliminação da cobertura vegetal e o vazamento e ruptura nos canos d'água.

Cicatriz de deslizamento
-

Delimitação da área de risco remanescente
