**ATENDIMENTOS EMERGENCIAIS EM PETRÓPOLIS**  
**MARÇO DE 2022**  
**Deslizamento na Rua Cuba, Quitandinha**

**Projeto e fotografia: Equipe NADE / DRM-RJ**

Data da elaboração: 23/03/22

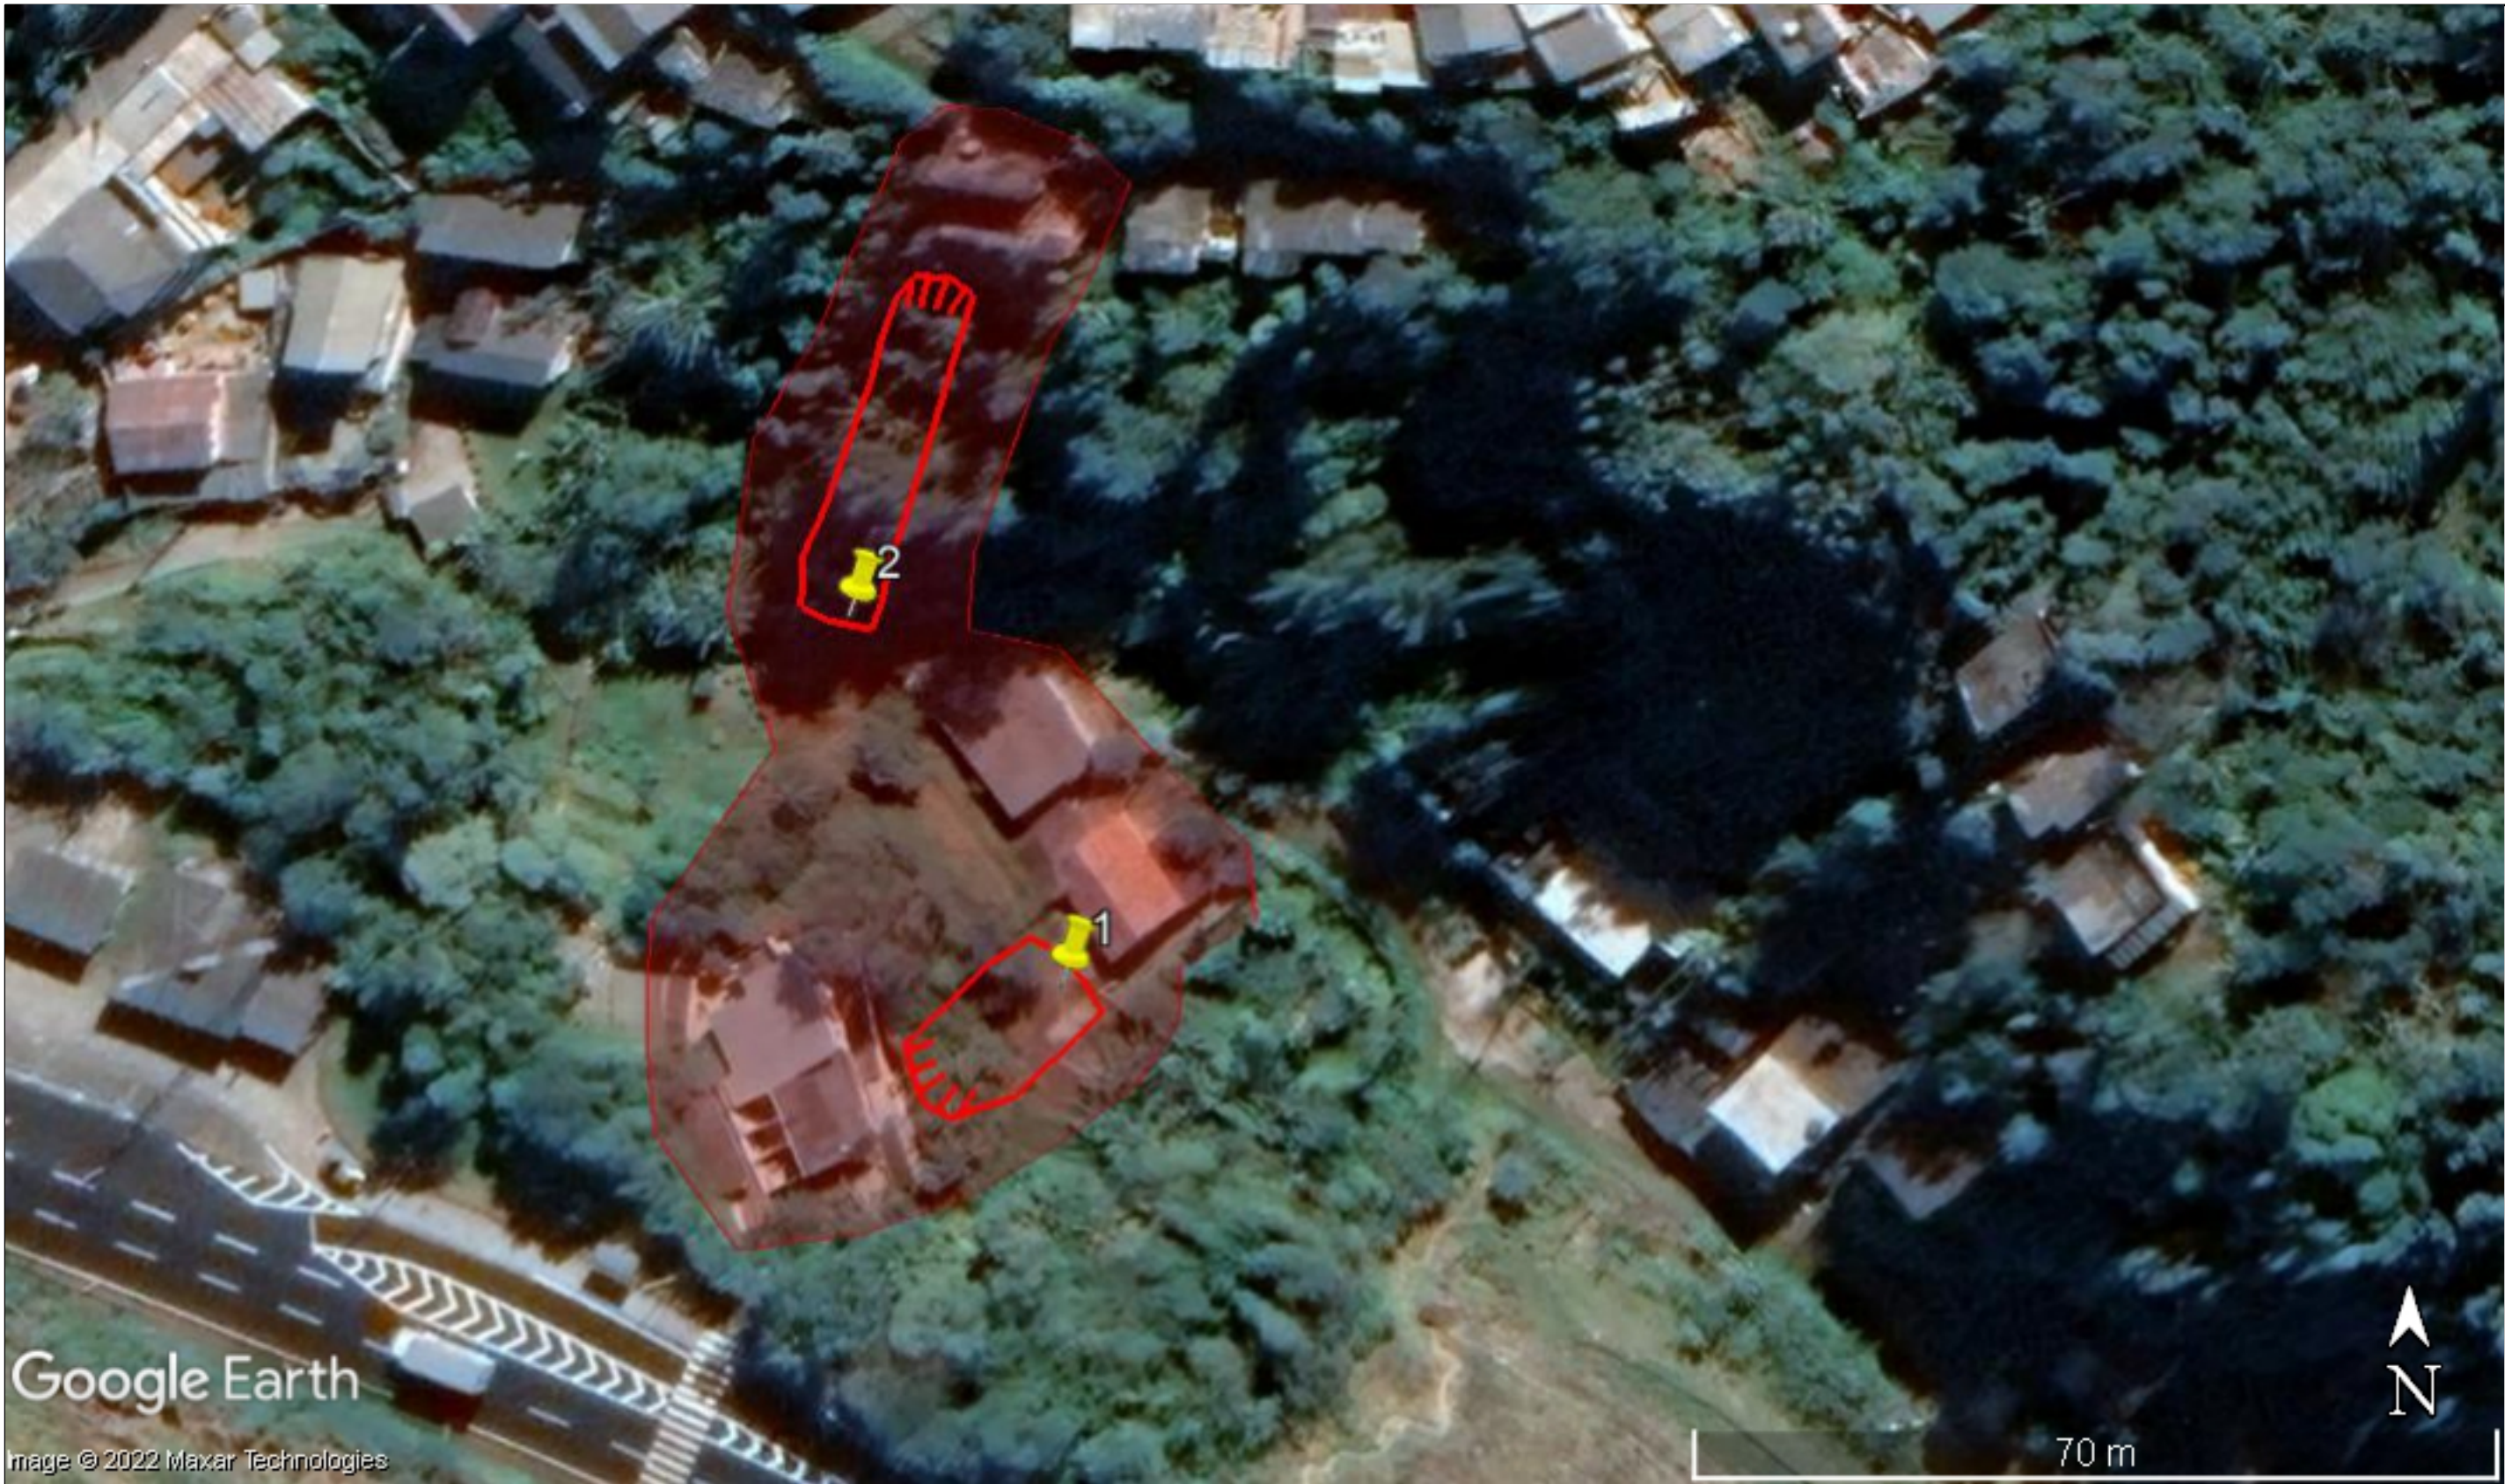
Cicatriz de deslizamento
-

Delimitação da área de risco remanescente
-

Alcance do deslizamento

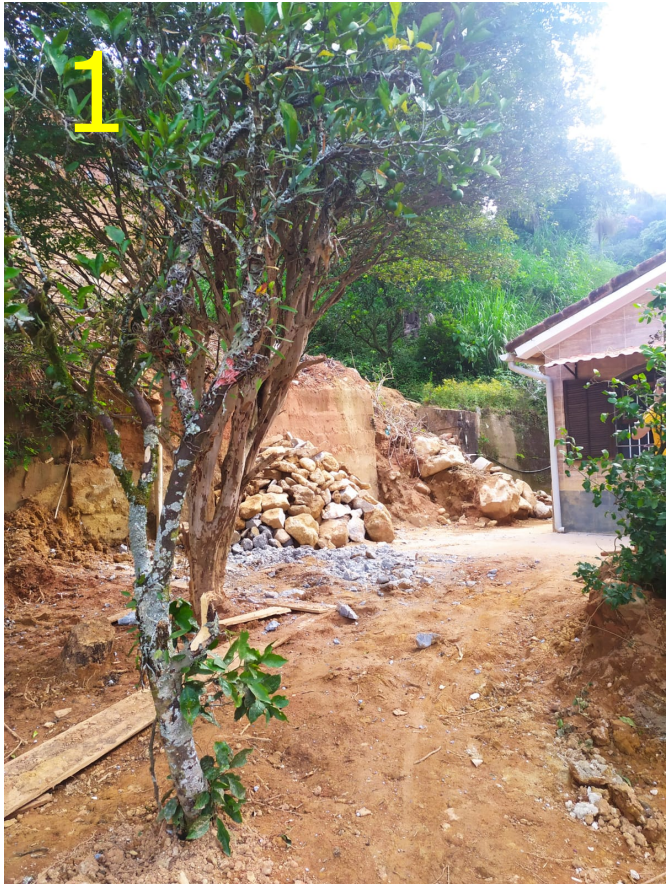
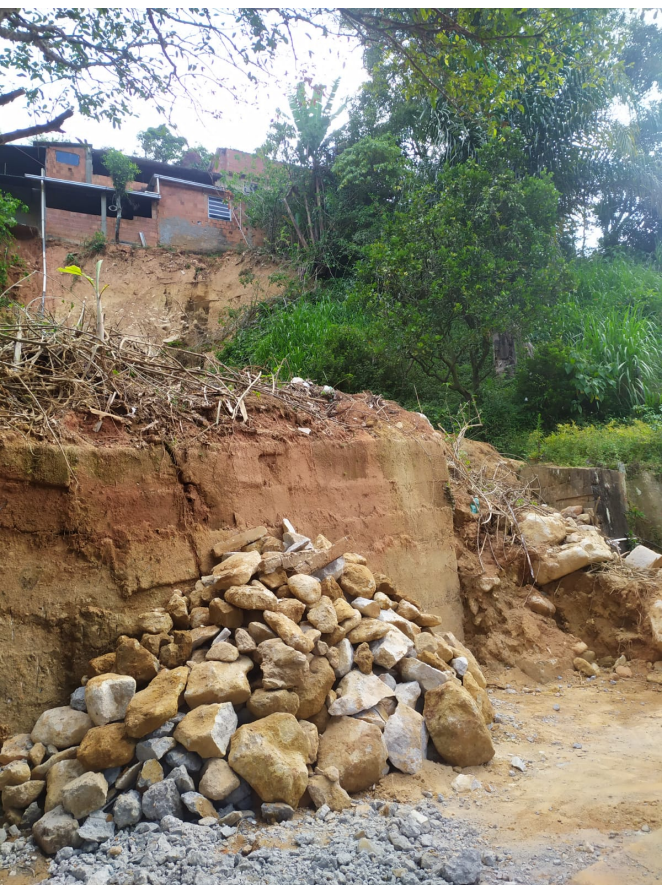
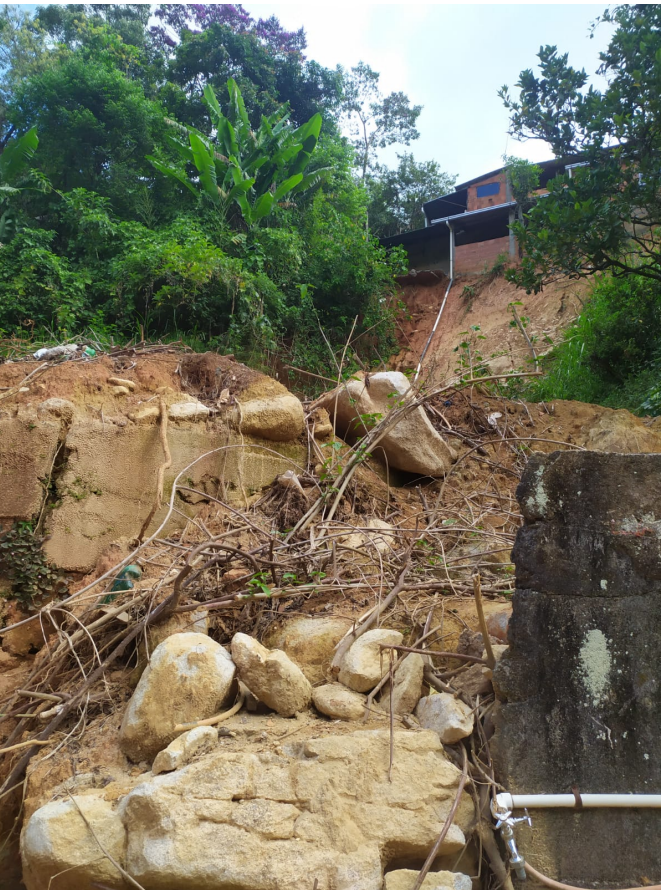
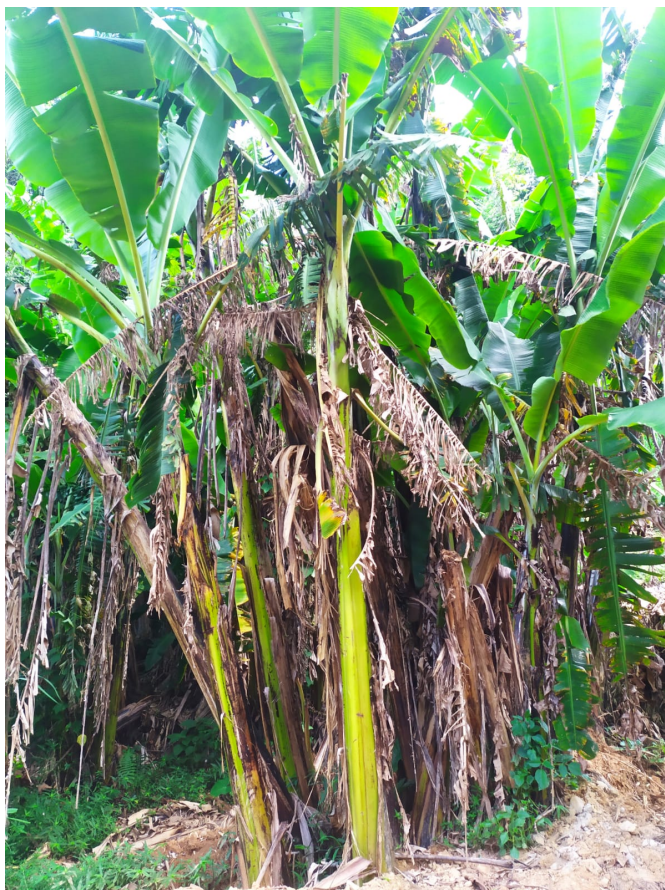
Ocorrência de dois deslizamentos no terreno da última casa no final da Rua Cuba, próximo a rodovia BR-040. 1) Aos fundos da residência, ocorreu um deslizamento de solo com blocos de rocha. O movimento foi iniciado na base de uma outra residência, a qual possui tubulações expostas que despejam água diretamente sobre a encosta há altura de dez metros. A base do do talude possui um muro que foi responsável por reter grande parte do material deslocado. 2) Deslizamento de camada pouco expessa de solo sobre rocha, que a camada rochosa, com inclinação de aproximadamente 75°. A rua Para está localizada acima da crista da cicatriz, onde há duas casas que por ventura poderão ser atingidas. A cicatriz se inicia no alto do talude com aproximadamente 15 metros de altura e finaliza junto a um córrego em sua base, próximo ao curral da residência da rua Cuba/Guadalajara. Não houve vítimas, somente danos estruturais nos terrenos da propriedade.
