**PARECER TÉCNICO EMERGENCIAL EM SÃO GONÇALO - RJ**

| <b>FEVEREIRO DE 2023</b> | <b>Sistema Geodésico WGS 84</b> | |
| <b>RUA APRAZÍVEL, ZUMBI</b> | Sistema de Coordenadas : UTM 23K | |

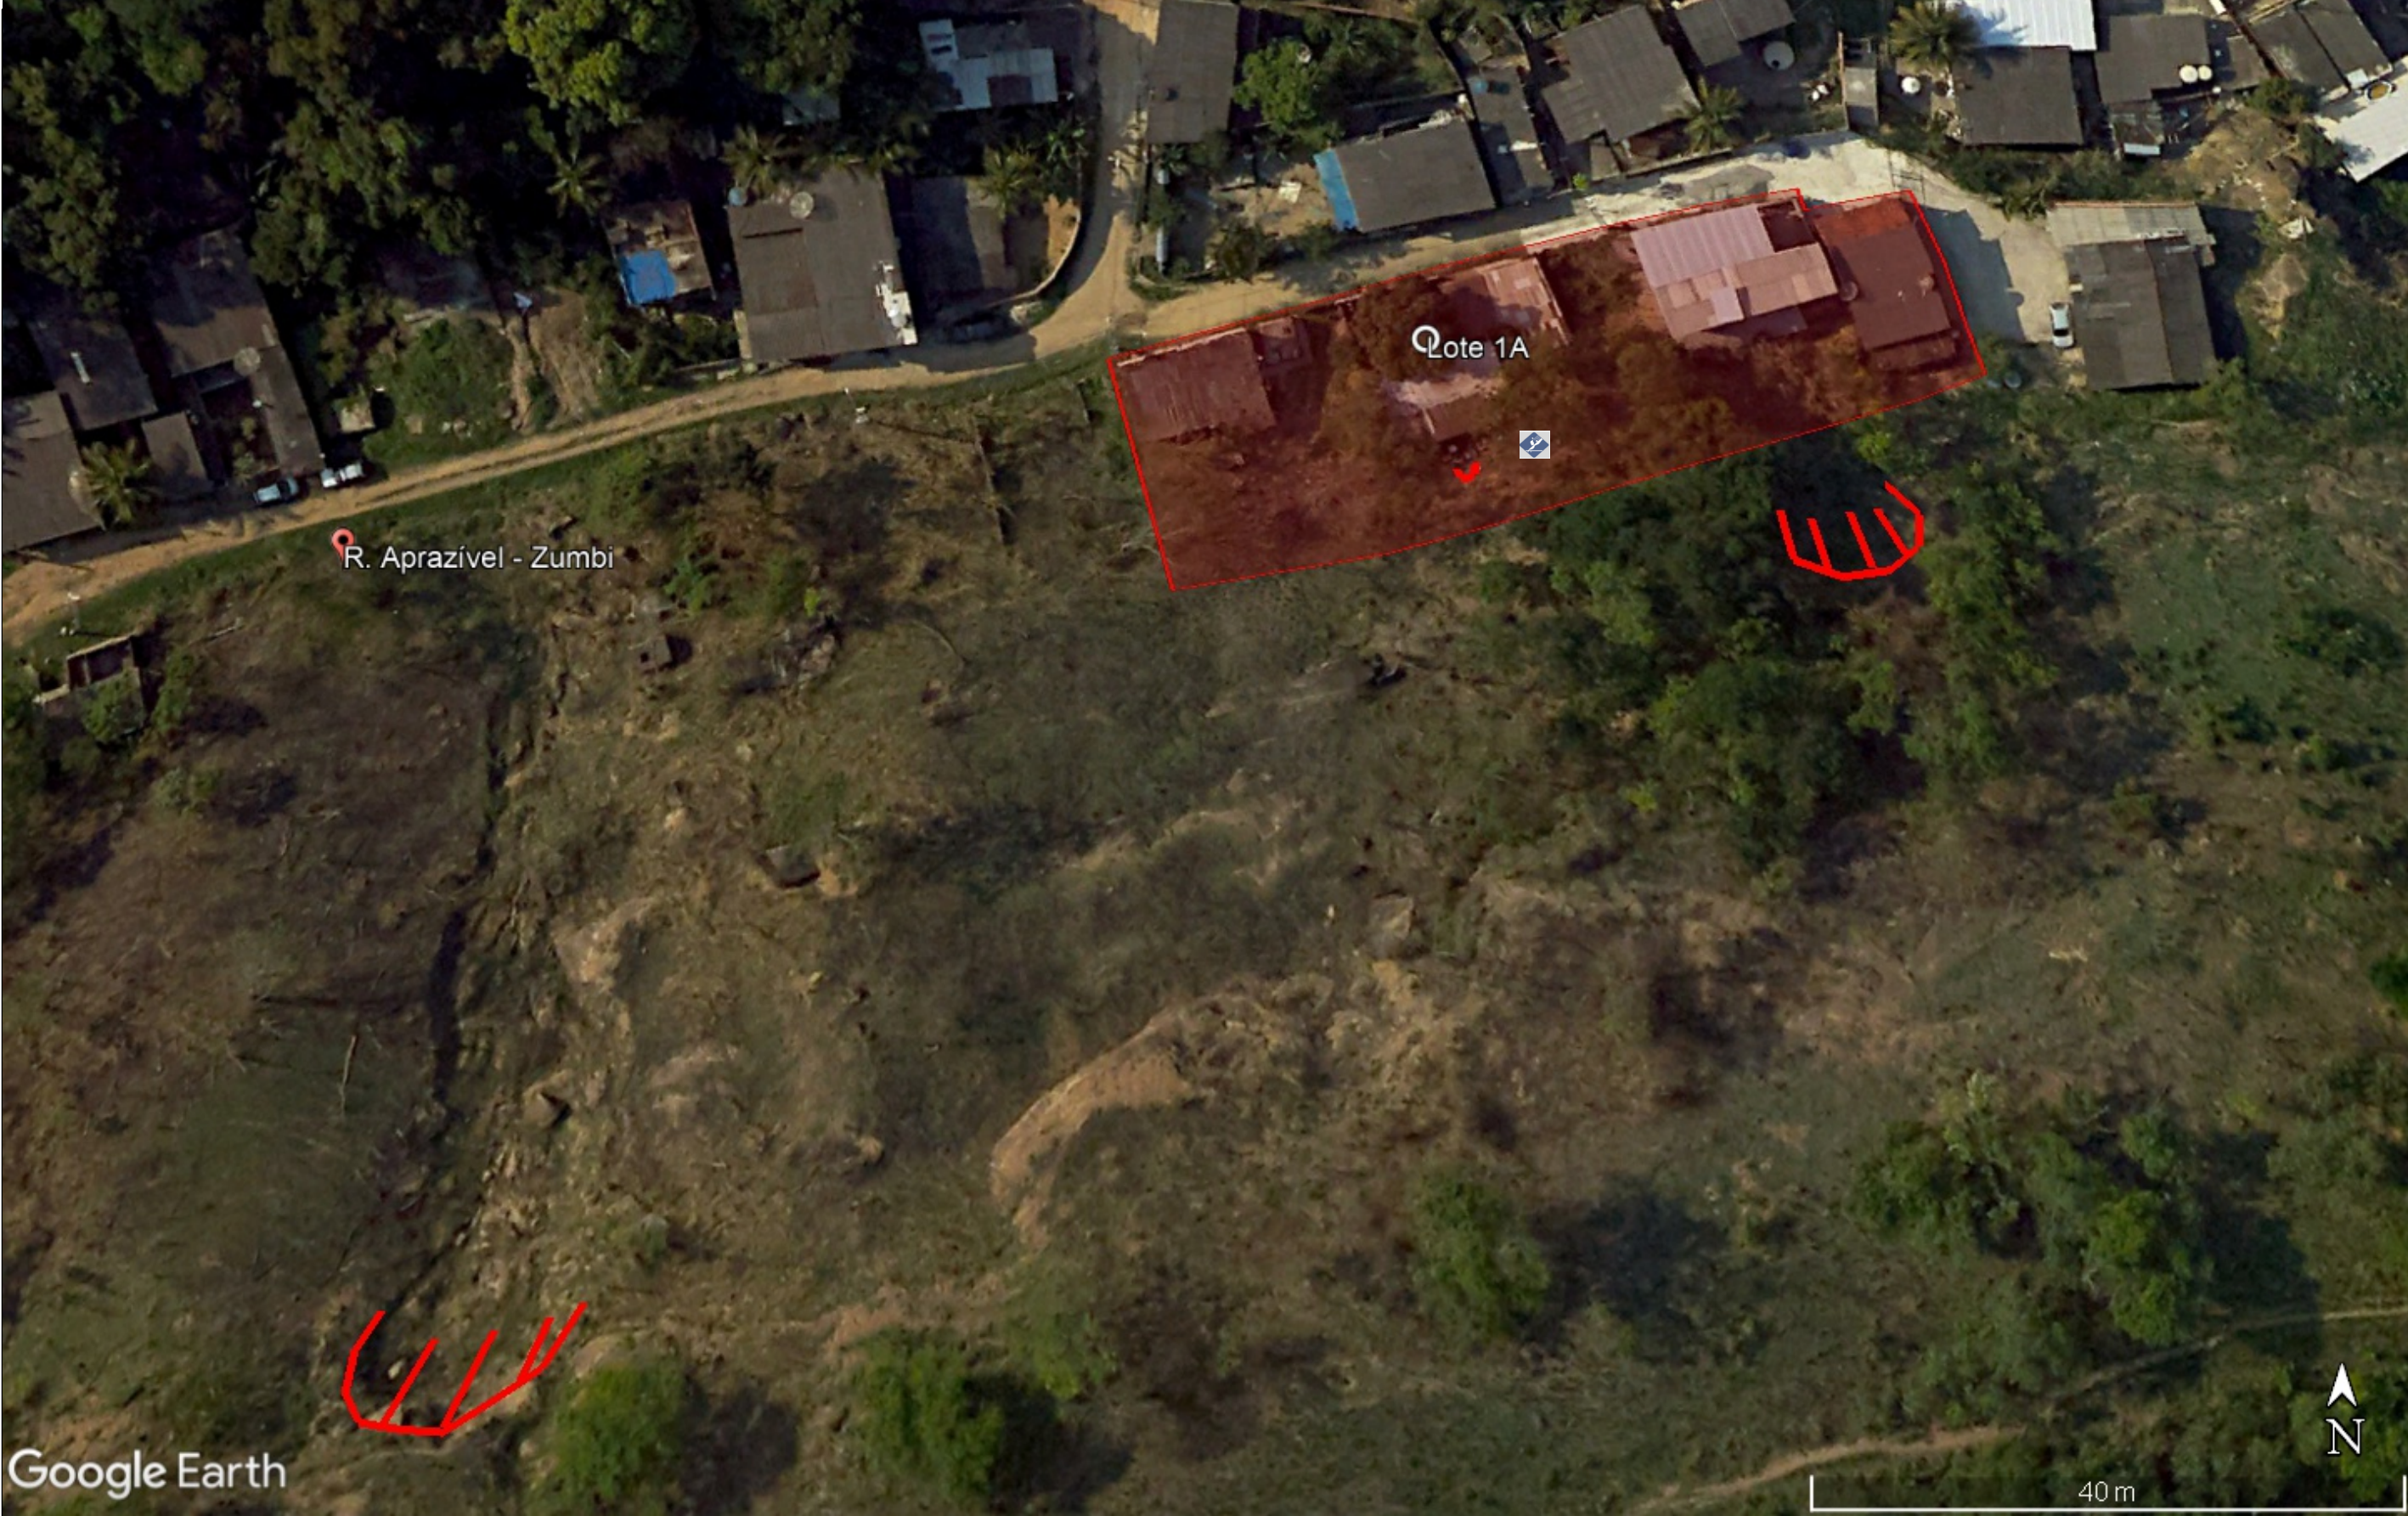
Em atendimento ao Município de São Gonçalo, o DRM-RJ em parceria com a equipe de Defesa Civil local, realizou no dia 22 de fevereiro de 2023, uma vistoria técnica emergencial na rua Aprazível, Lote 1A (699540 m E / 7471567 m S), correspondente a três edificações neste Lote, no bairro Zumbi, a fim de avaliar o risco a deslizamento. Na residência do Lote 1A, foi observado a ocorrência de deslizamento planar nos fundos da casa (figuras 1 e 2), que segundo a moradora, ocorreu durante as chuvas do dia 13/02/23, no qual não atingiu a parede da moradia. O material mobilizado é composto de solo e vegetação. No contato solo-rocha, há uma camada pouco espessa de solo residual maduro sobreposto a uma rocha metamórfica gnáissica com fenocristais de feldspato. A residência dista cerca de 1 m do talude de corte, havendo uma caixa d'água a montante. Na região há evidências de instabilidade do terreno tais como depósito de tálus (figuras 3, 4 e 5), lixo e entulhos pelo terreno (figura 6), canos de PVC trincados (figura 7), pavimentação obstruído e/ou trincado (figura 8), feições erosivas marcantes (figura 9), precariedade da servidão que dá acesso a moradia, telhado sem calhas e com escoamento de água pluvial para o talude de corte. Há vegetação densa e de médio a alto porte, com árvores inclinadas, além de mina d'água a montante. De acordo com a moradora, outros deslizamentos ocorreram em casas adjacentes na mesma rua, em 2011, onde são representados por cicatrizes de deslizamentos pretéritos. Com isso, conclui-se que a residência encontra-se em vulnerabilidade muito alta e o sistema de drenagem superficial ineficaz. Considerando o cenário atual e os condicionantes geológico-geomorfológicos citados acima, a partir da metodologia de classificação de risco a deslizamentos utilizada pelo DRM-RJ, trata-se de **Risco Remanescente** abrangendo 1 Lote (3 edificações), ou seja, há possibilidade de avanço do movimento de massa a montante e lateralmente. Portanto, recomenda-se a fiscalização e monitoramento do local, avaliação de um profissional capacitado e qualificado para a adoção de obras geotécnicas e estruturais cabíveis, a implantação de um sistema de drenagem eficiente e bem dimensionado, além de evitar jogar lixo e entulhos no talude e terreno.
