**Thalweg Tecnologia e Serviços de Geotecnia**  
Cartografia de Risco a Escorregamentos em Encostas  
do Município de Petrópolis

**FICHA DE CAMPO**

**Rua Rio Grande do Sul ao lado do LT 2 QD 63**

**Quitandinha / Espírito Santo**

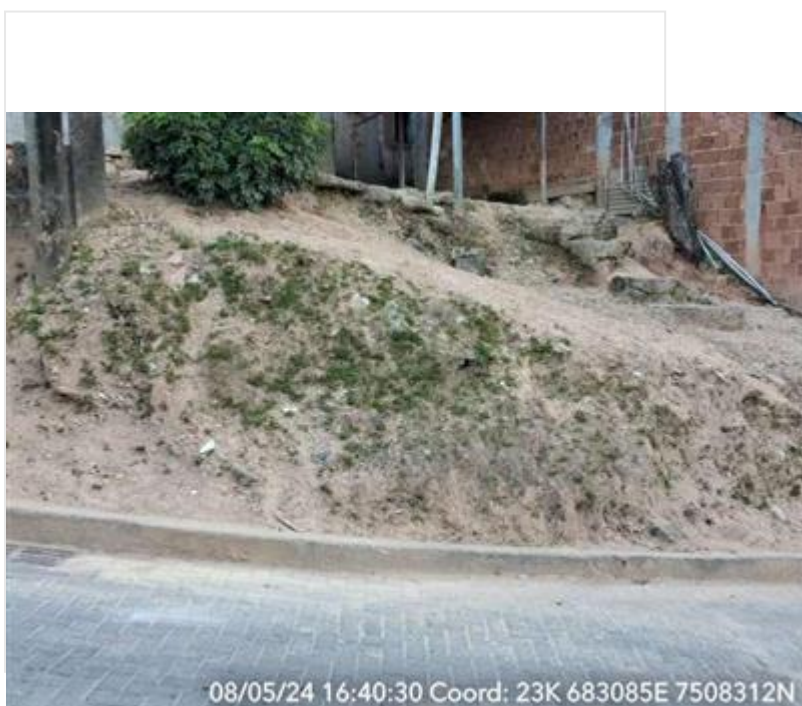
Foto1

**Microtalude com processo erosivo na beira da via pública. Fundos do terreno não foi avaliado uma vez que o morador do imóvel não quis nos receber para atendimento.**

**Microtalude com processo erosivo na beira da via pública.**
