#### ATENDIMENTOS EMERGENCIAIS EM PETRÓPOLIS MARÇO DE 2022

##### FLUXO DE DETRITOS - CONJUNTO HABITACIONAL DA SERRINHA

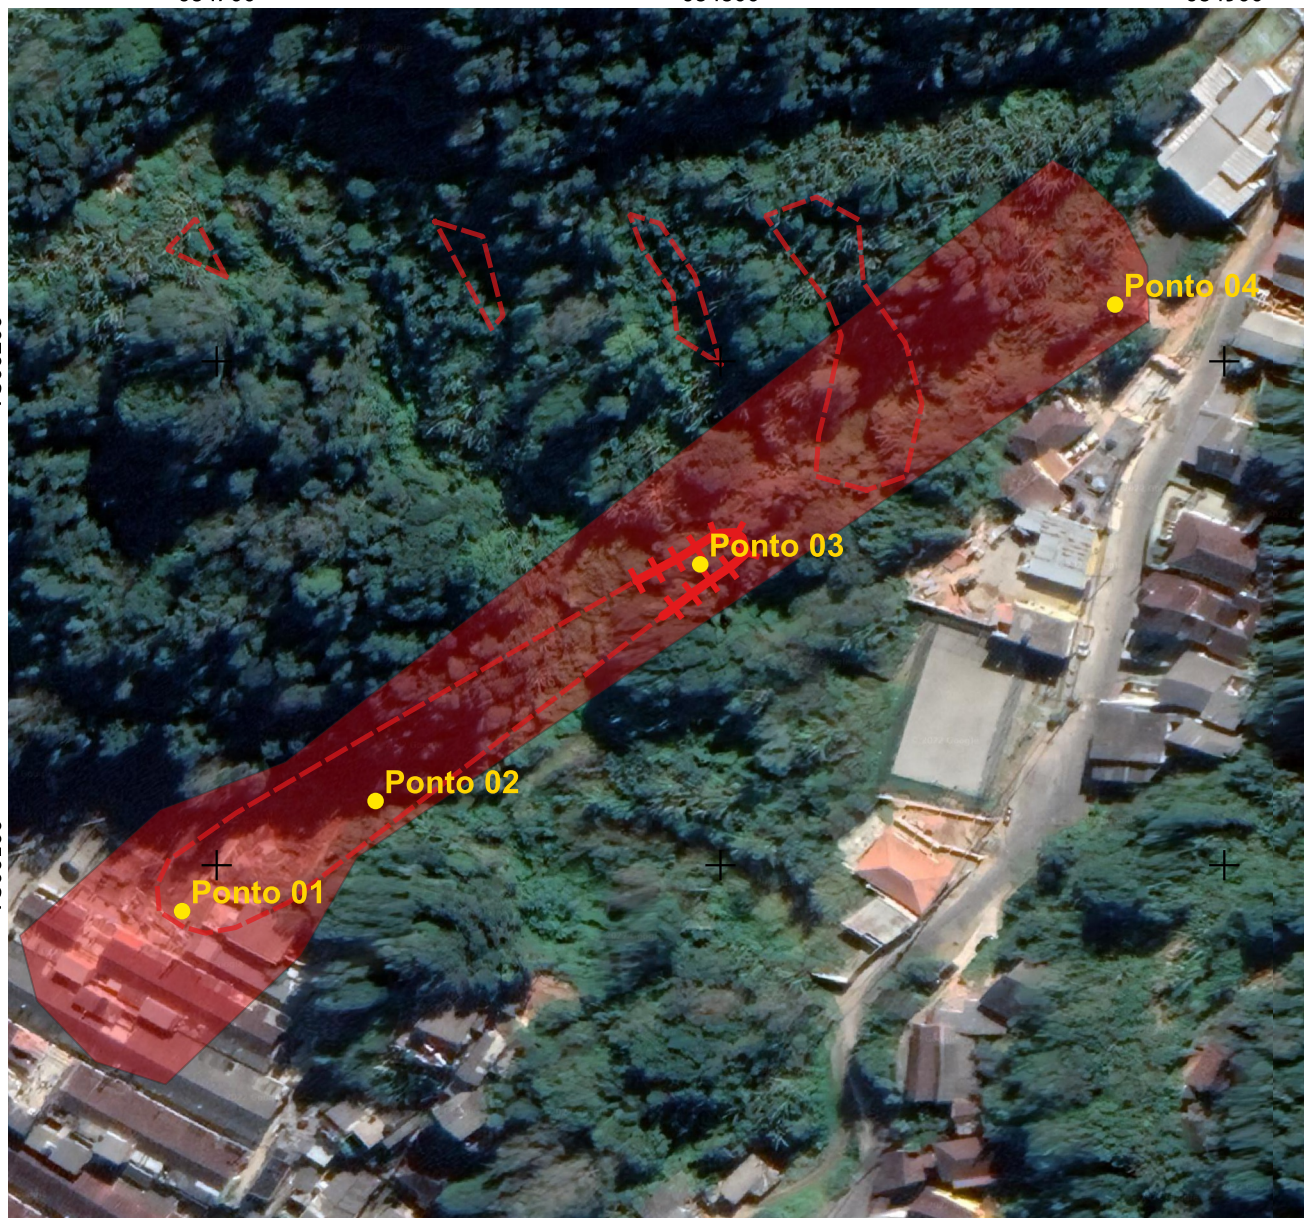
No dia 22/03/2022 foi realizada uma vistoria no Conjunto Habitacional da Serrinha. Nesta foi identificada um movimento gravitacional de massa do tipo fluxo de detritos ocorrido no dia 20 de março de 2022. Conforme os moradores da localidade, no dia 15 de fevereiro já havia ocorrido outra movimentação de terra, esta provavelmente esteve associada a deslizamentos planares da rua Tuba canalizados na linha do talvegue.

O rompimento no talvegue ocorreu em 12 graus de inclinação em medidas em torno de 25 metros de comprimento, 2 metros de profundidade e 5 metros de largura (ponto 03). O talvegue esta associado a uma drenagem perene que antes ao ocorrido estaria canalizada por manilhas de concreto a montante do ponto 03 (trecho 01) e a jusante do ponto 02 (trecho 02), sendo a canalização do trecho 02 completamente destruída.

O desconfinamento do fluxo de detritos ocorre a partir do ponto 02, neste encontrou-se material de solo heterogeneo em predomínio matacoes e entulhos e mais abaixo material arenoso (ponto 01). Neste evento foram atingidos os imóveis do Conjunto Habitacional com assentamento de material dentro dos imóveis, porém, não foram encontradas vítimas fatais.

A instabilidade deste terreno tem grande potencial para evoluir a montante e jusante do ponto 03. Conforme observado a ruptura vincula-se a uma área de deposição de solo aloctone com fonte gerada por contribuições de materiais antrópicos lançados na parte alta do talvegue (ponto 04) e deslizamentos planares pretéritos.
