Em atendimento ao município de São Gonçalo, para a realização de uma vistoria técnica, o DRM-RJ realizou no dia 3 de março de 2023, a setorização de risco de deslizamento na Rua Rogério Fabrício, bairro Engenho Pequeno.

ATENDIMENTO EMERGENCIAL EM SÃO GONÇALO - RJ  
MARÇO DE 2023

Rua Rogério Fabrício - Engenho Pequeno

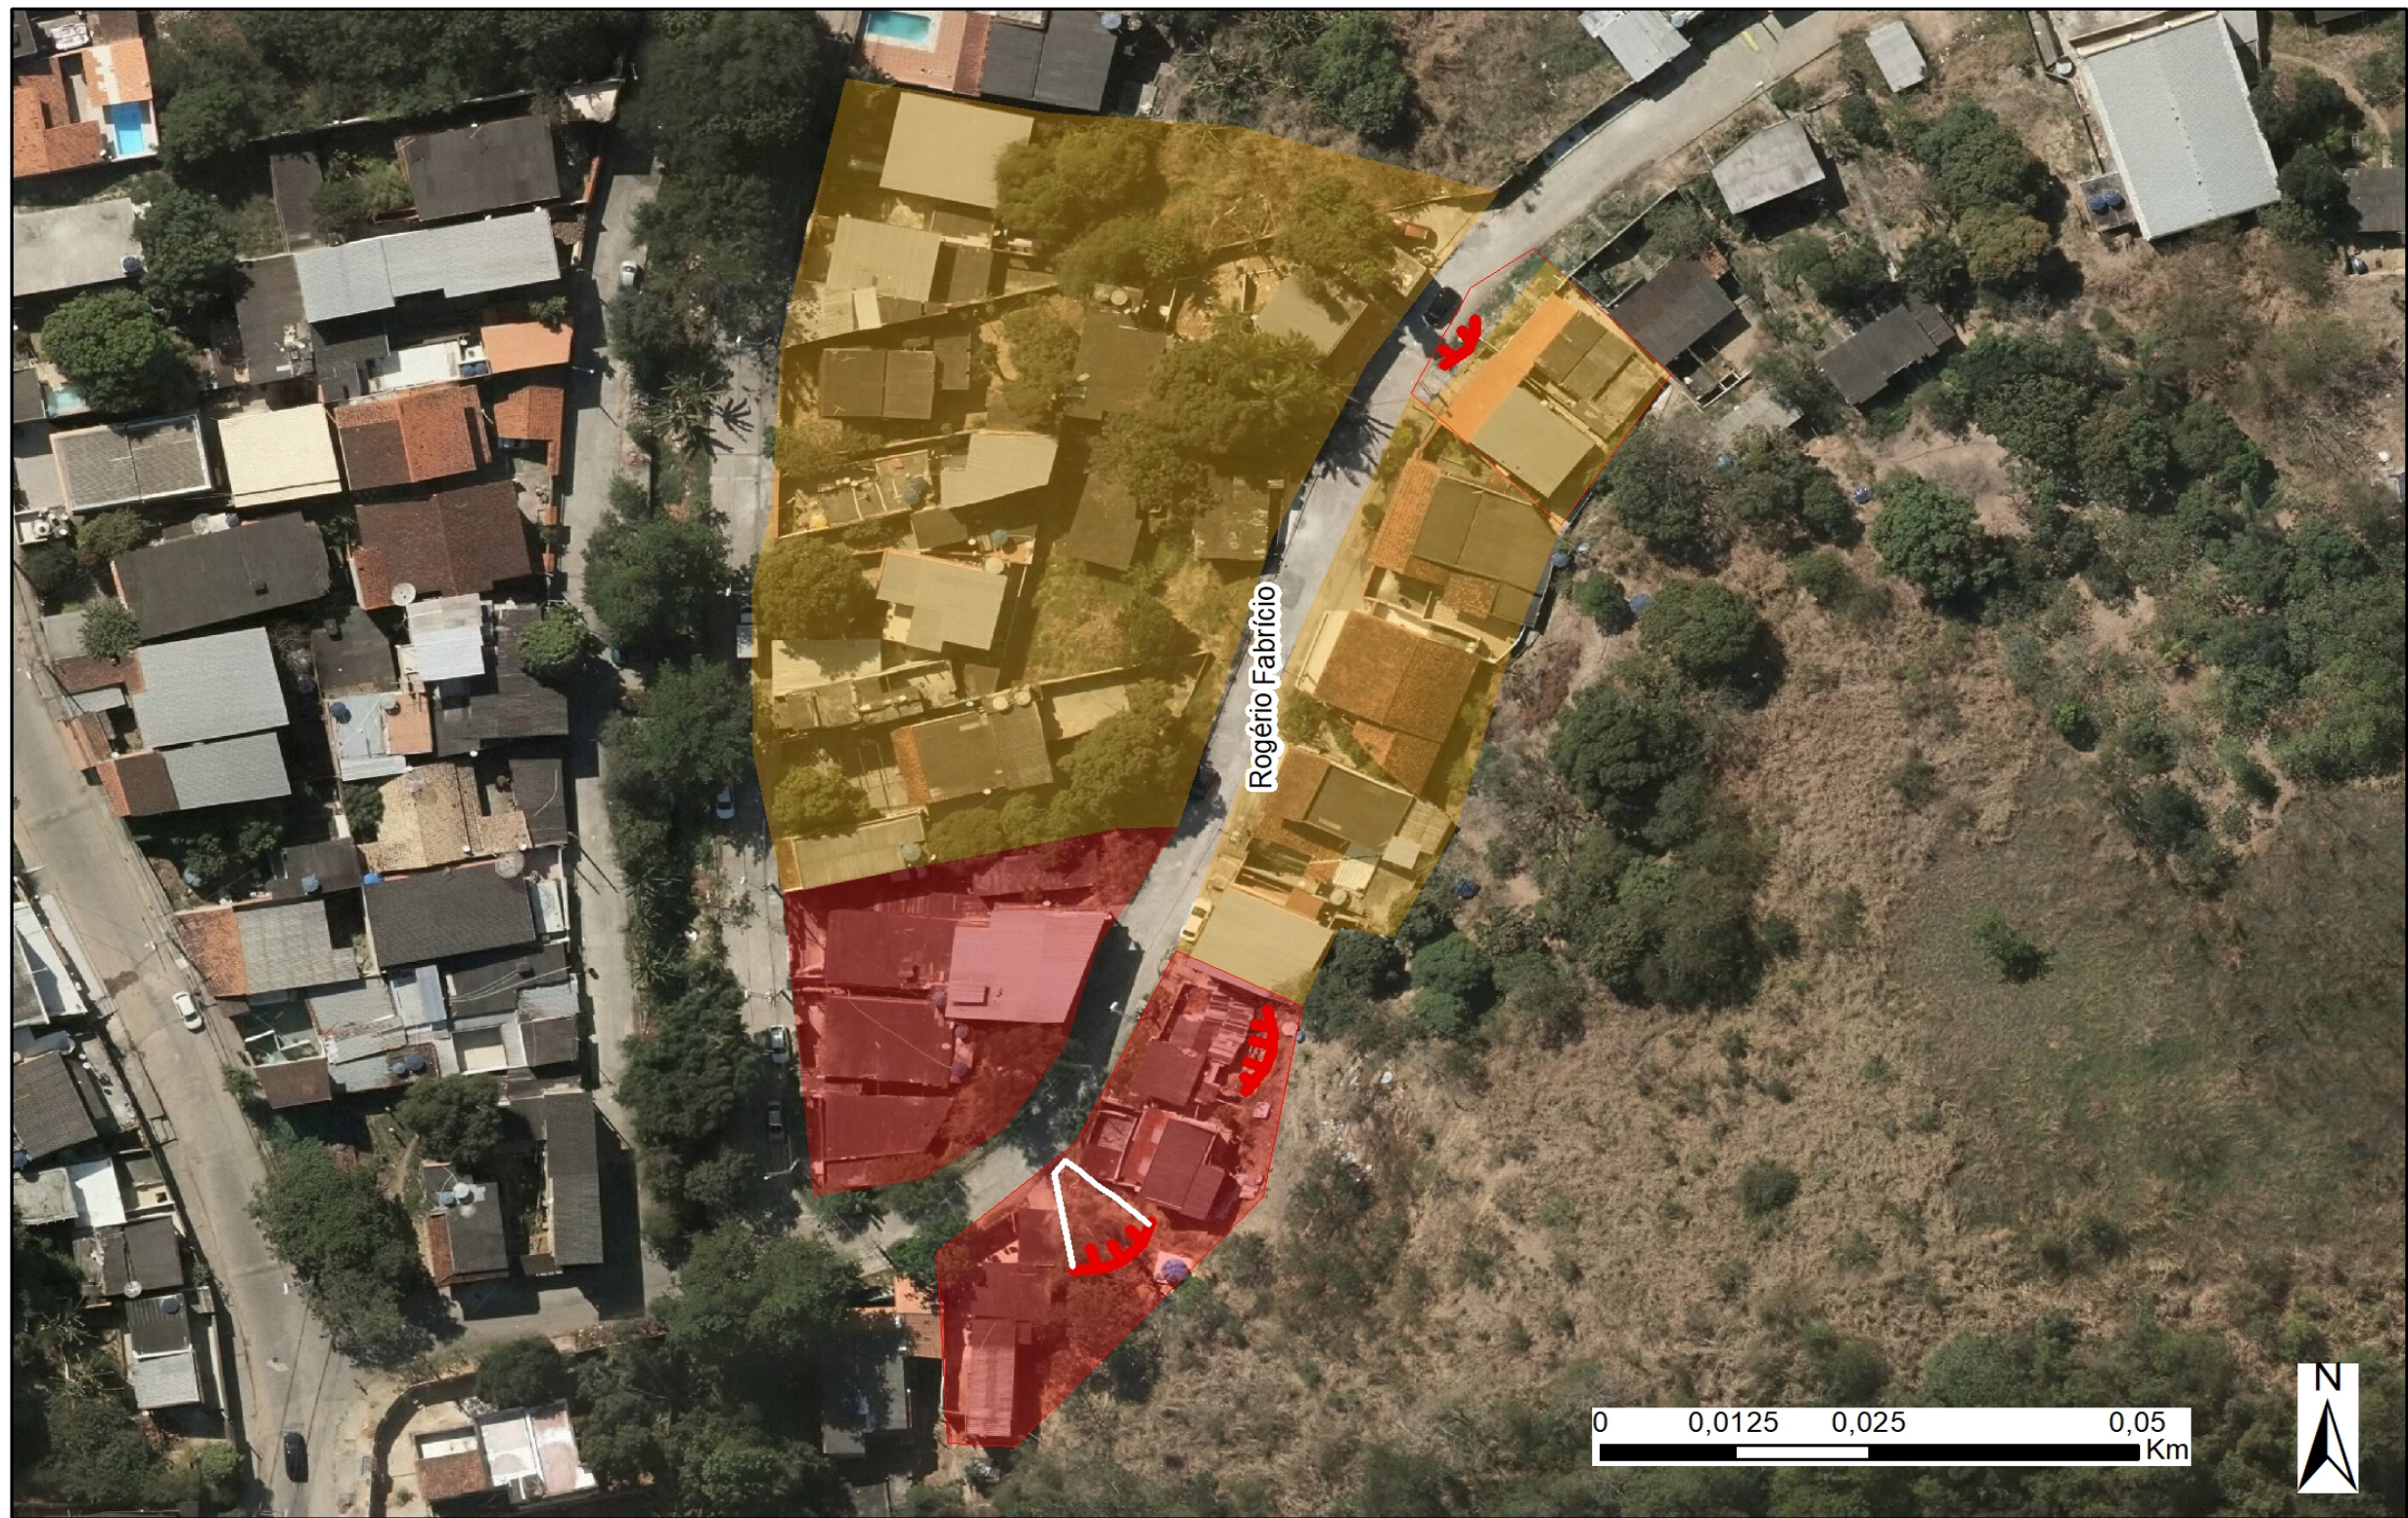
No local, pôde-se observar a ocorrência de deslizamentos com material mobilizado, atingindo, por vezes, às vias de acesso, associados a processos geológicos de deslizamentos do tipo solo-solo e queda bloco (Figura 1). Observou-se ainda que alguns deslizamentos chegaram a atingir paredes de edificações e muros limítrofes, levando ao desabamento parcial dos mesmos. Pontos de intensa atividade erosiva também foram observados em campo, levando ao descalçamento de escadas de acesso (Figura 6) e da fundação de imóveis construídas sobre taludes (Figura 4). É característico da região a construção de edificações sobre base e/ou sobre a rampa de taludes, a distâncias nulas; inclinações superiores a 60° foram observadas nos taludes. Cita-se a detecção de edificação com expressivas evidências de movimentação, evidenciando afundamento milimétrico de piso em dois cômodos diferentes, e inclinação do mesmo (Figura 5), fissuras e rachaduras no pavimento com inclinação (Figura 2), e abatimento incipiente de degraus de escada de acesso (Figura 6). A composição do talude é bem heterogênea, apresentando variações de alterada, com sobreposição de solo residual e blocos rochosos angulosos.

Cita-se que, nesta nova vistoria, houve a redução da área do polígono de risco muito alto (R4), excluindo, portanto, 02 edificações nesta setorização. Assim, estão em área de Risco Muito Alto cerca de 10 edificações que, em suas proximidades, em vertentes a montante ou a jusante, apresentou deslizamentos planares, quedas de blocos e/ou presença de blocos e matacões a montante e sinais de movimentação de solo. Já em área de risco Alto, cerca de 18 edificações que estão um pouco mais distantes da encosta que possui altura e material suficiente para atingimento em caso de deslizamentos. Recomenda-se, no entanto, a fiscalização e monitoramento do local, avaliação de um profissional capacitado e qualificado para a adoção de obras geotécnicas cabíveis.

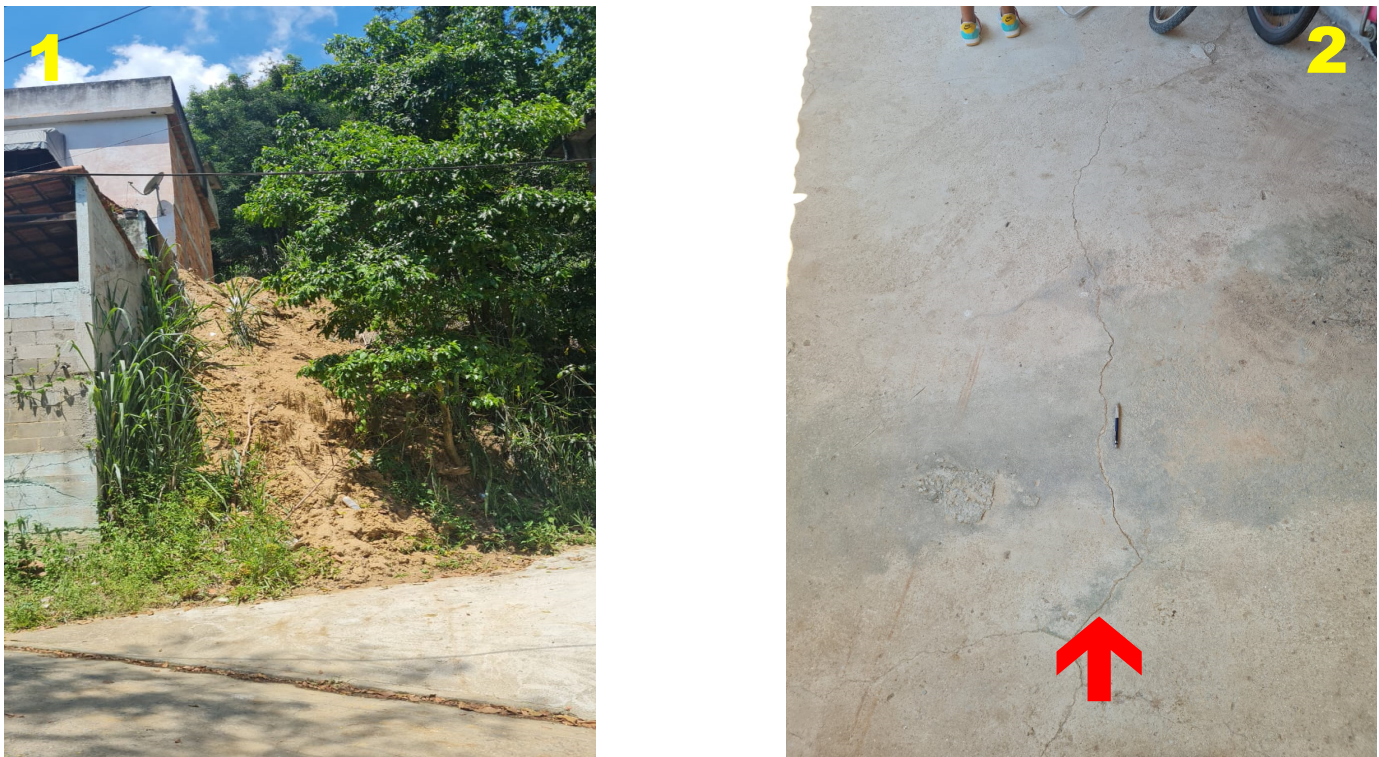
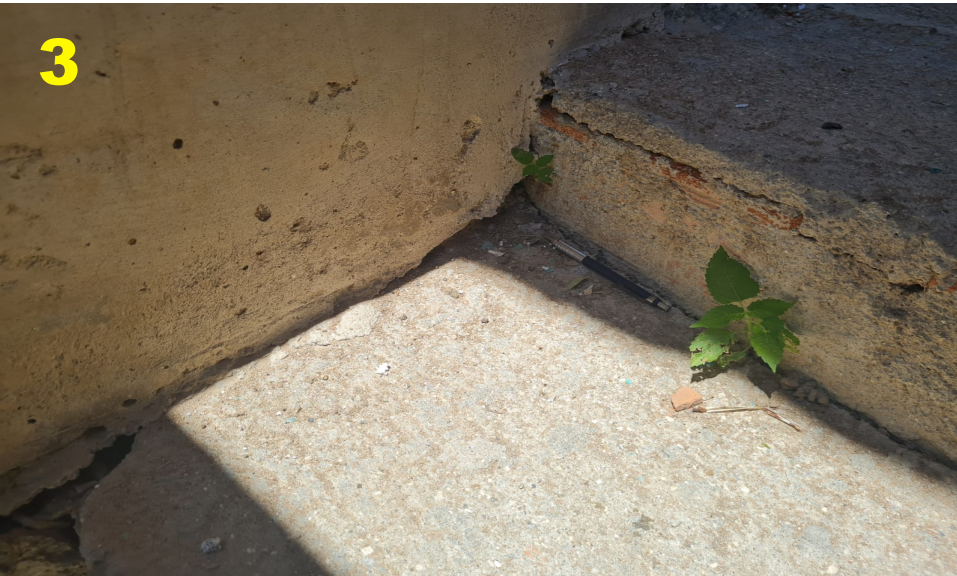
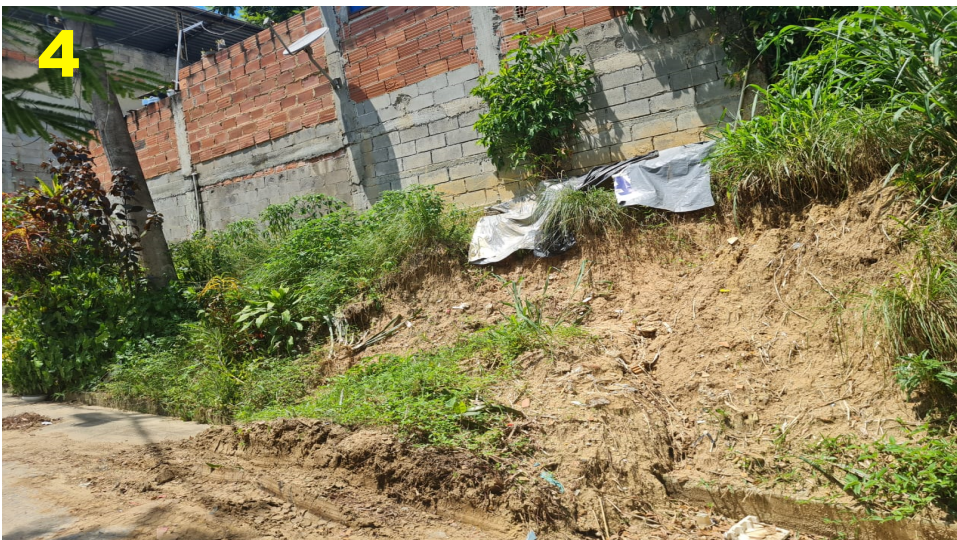
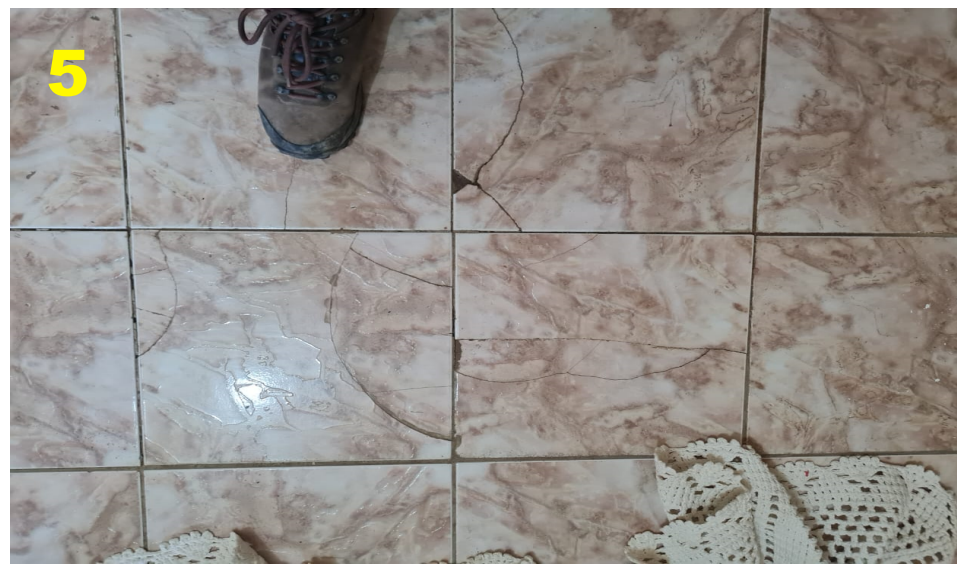
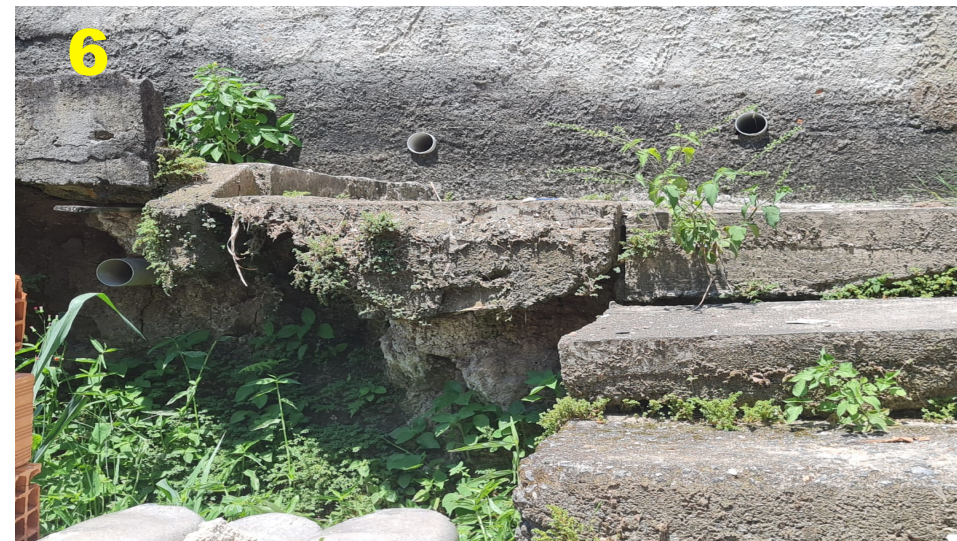
Cicatriz e alcance do deslizamento
