**ATENDIMENTOS EMERGENCIAIS EM PETRÓPOLIS**  
**MARÇO DE 2022**  
**Deslizamentos próximos a rua Capitão Paladine - São Sebastião**

**Sistema Geodésico WGS 84**  
**Projeto e fotografia: Equipe NADE / DRM-RJ**

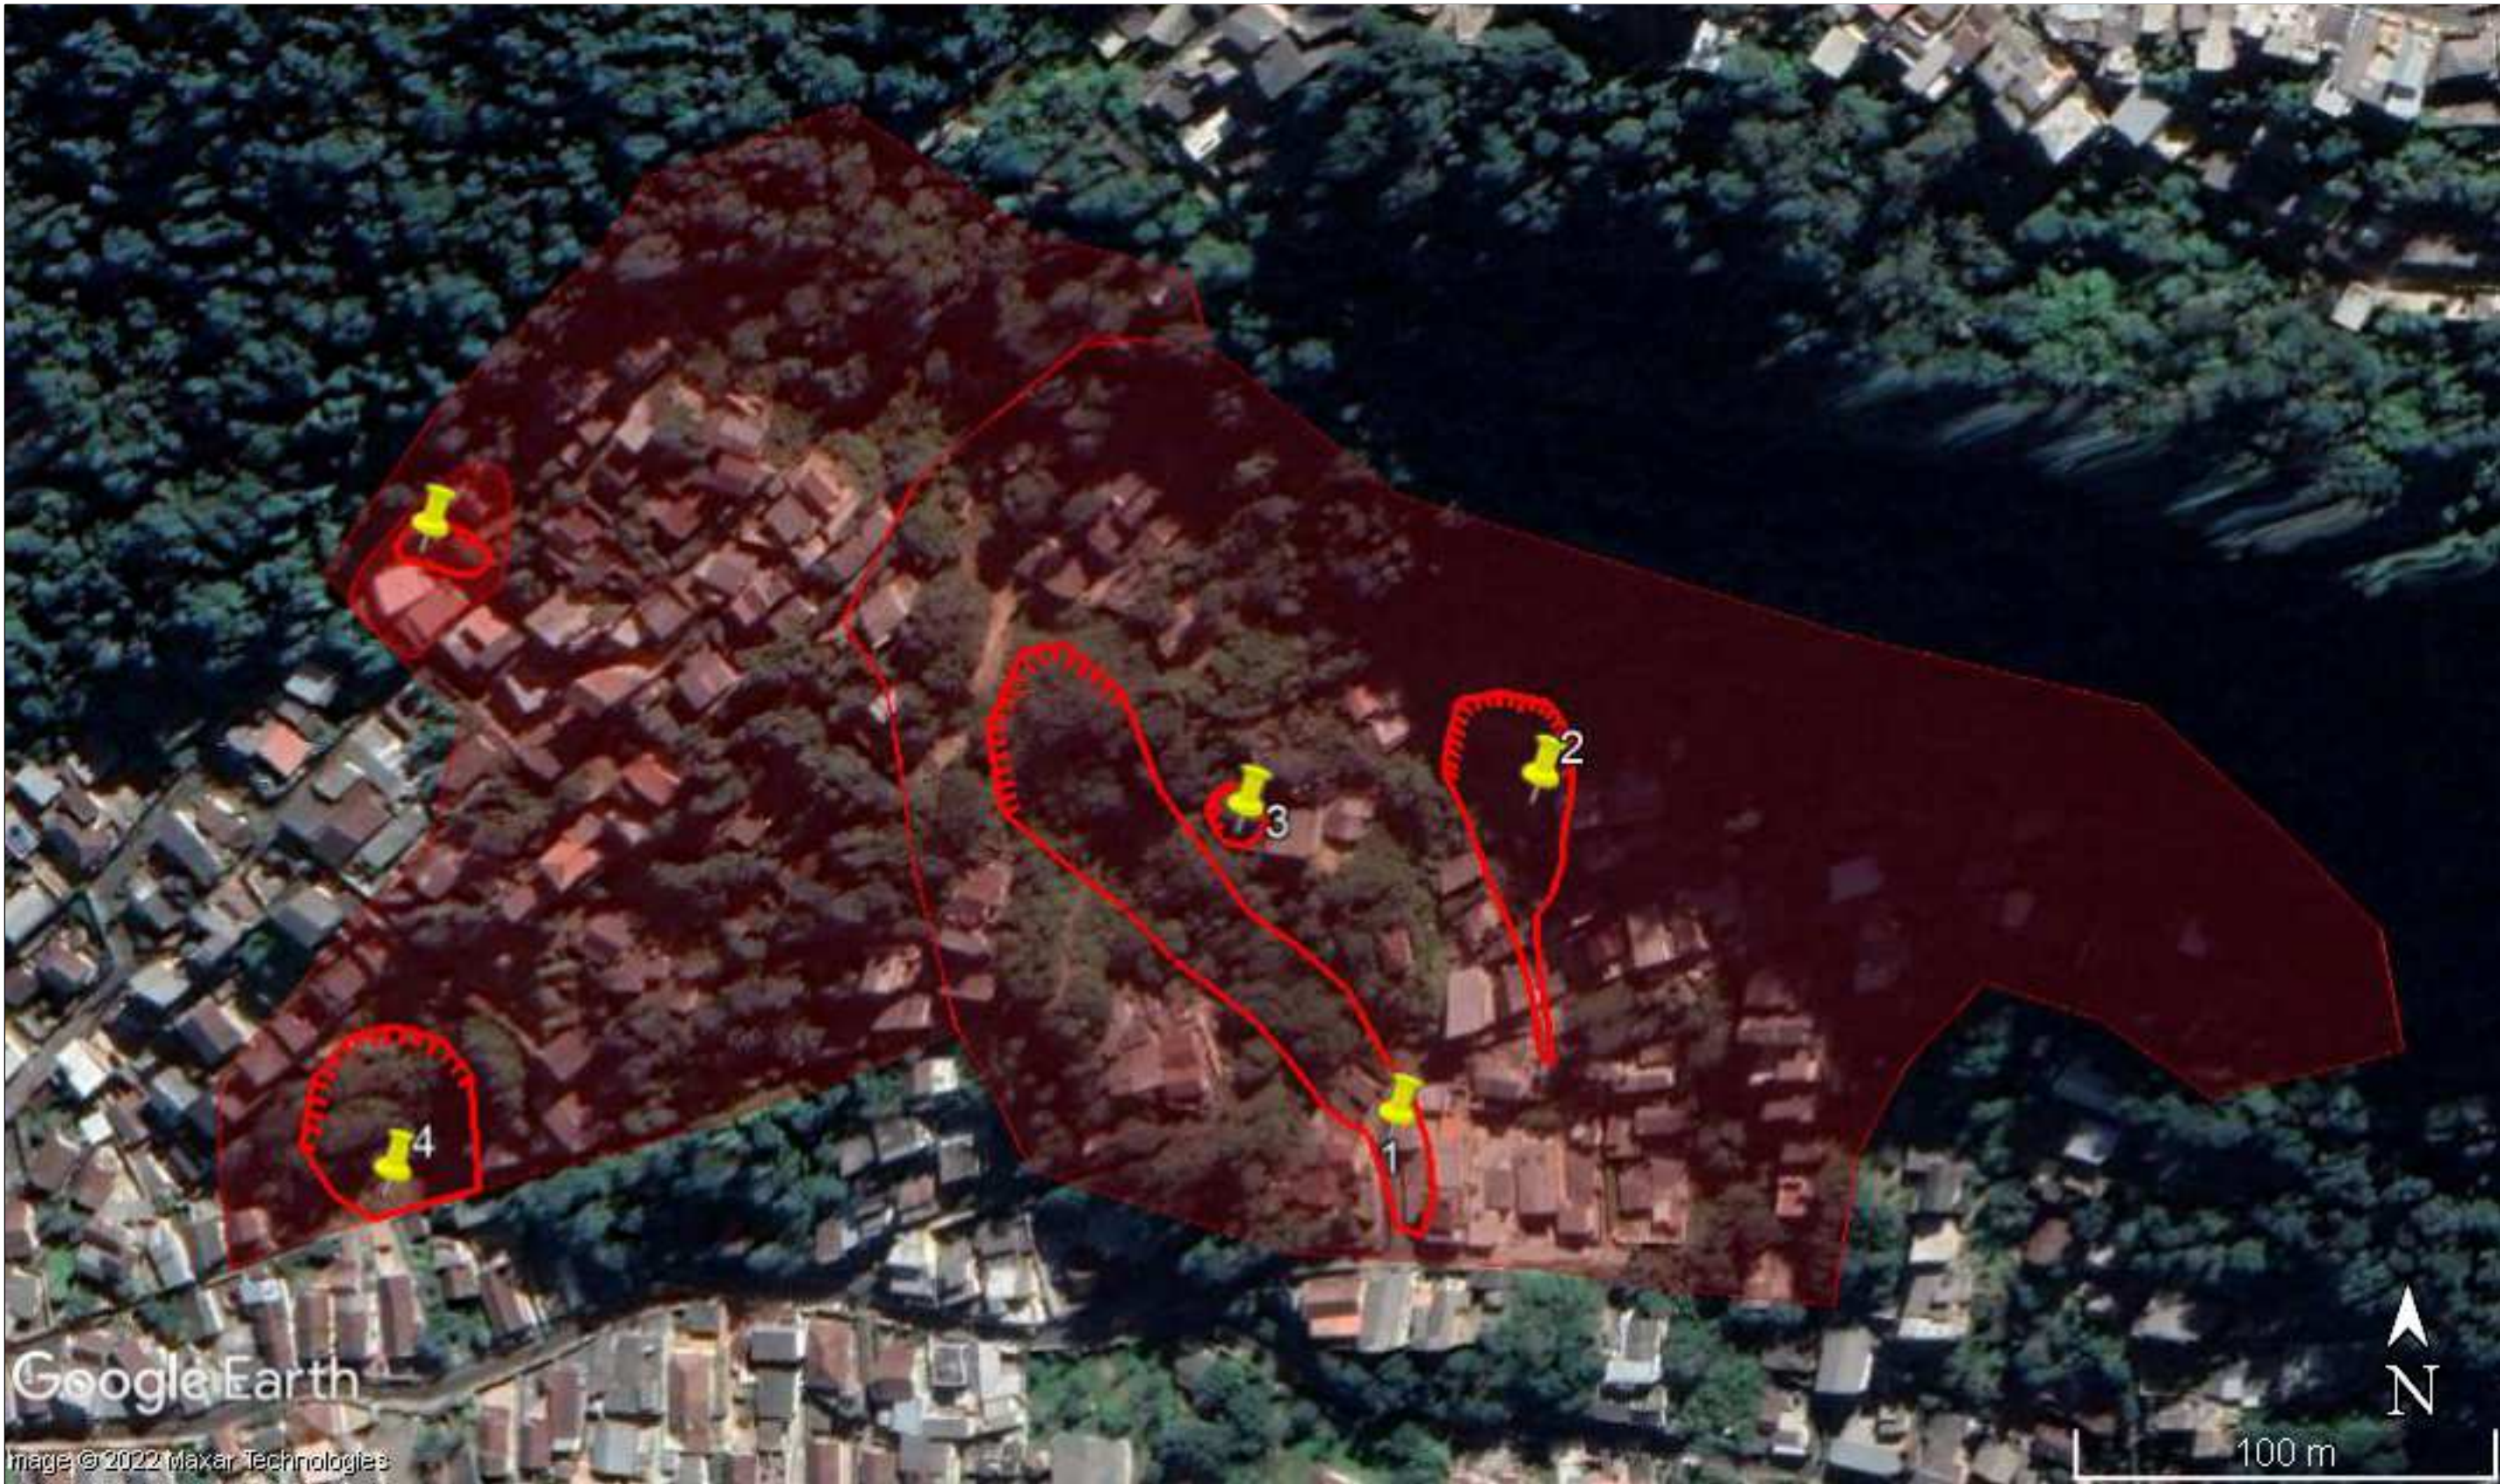
Ocorrência de dois deslizamentos principais maiores de solo com blocos em uma encosta formada por um depósito de tálus. No ponto 1 apresenta uma extensão aproximada de 200 metros e o ponto 2 com aproximadamente 100 metros. Também foram observados outros deslizamentos de pequeno porte, sendo todos do evento do dia 15/02/22 e intensificados no dia 20/03/22. No ponto 1, segundo os moradores, havia uma drenagem natural com uma ponte que ligava o alto da Rua Capitão Danilo Paladine para a Rua Adão Brand. No local, havia uma canaleta de drenagem a jusante que foi danificada e, no final dela, ao cruzar a Rua Alexandre Fleming, foi destruída uma casa de dois andares, não havendo vítimas. Foi observado muita bananeira e alguns bambus na região. Ademais, segundo os moradores, há casas a montante no ponto 1 que foram danificadas, além de casas a jusante no ponto 2 que também foram danificadas.
