**ATENDIMENTOS EMERGENCIAIS EM PETRÓPOLIS**  
**MARÇO DE 2022**

**Deslizamentos próximos a rua Franklin Roosevelt - São Sebastião**

**Projeto e fotografia: Equipe NADE / DRM-RJ**

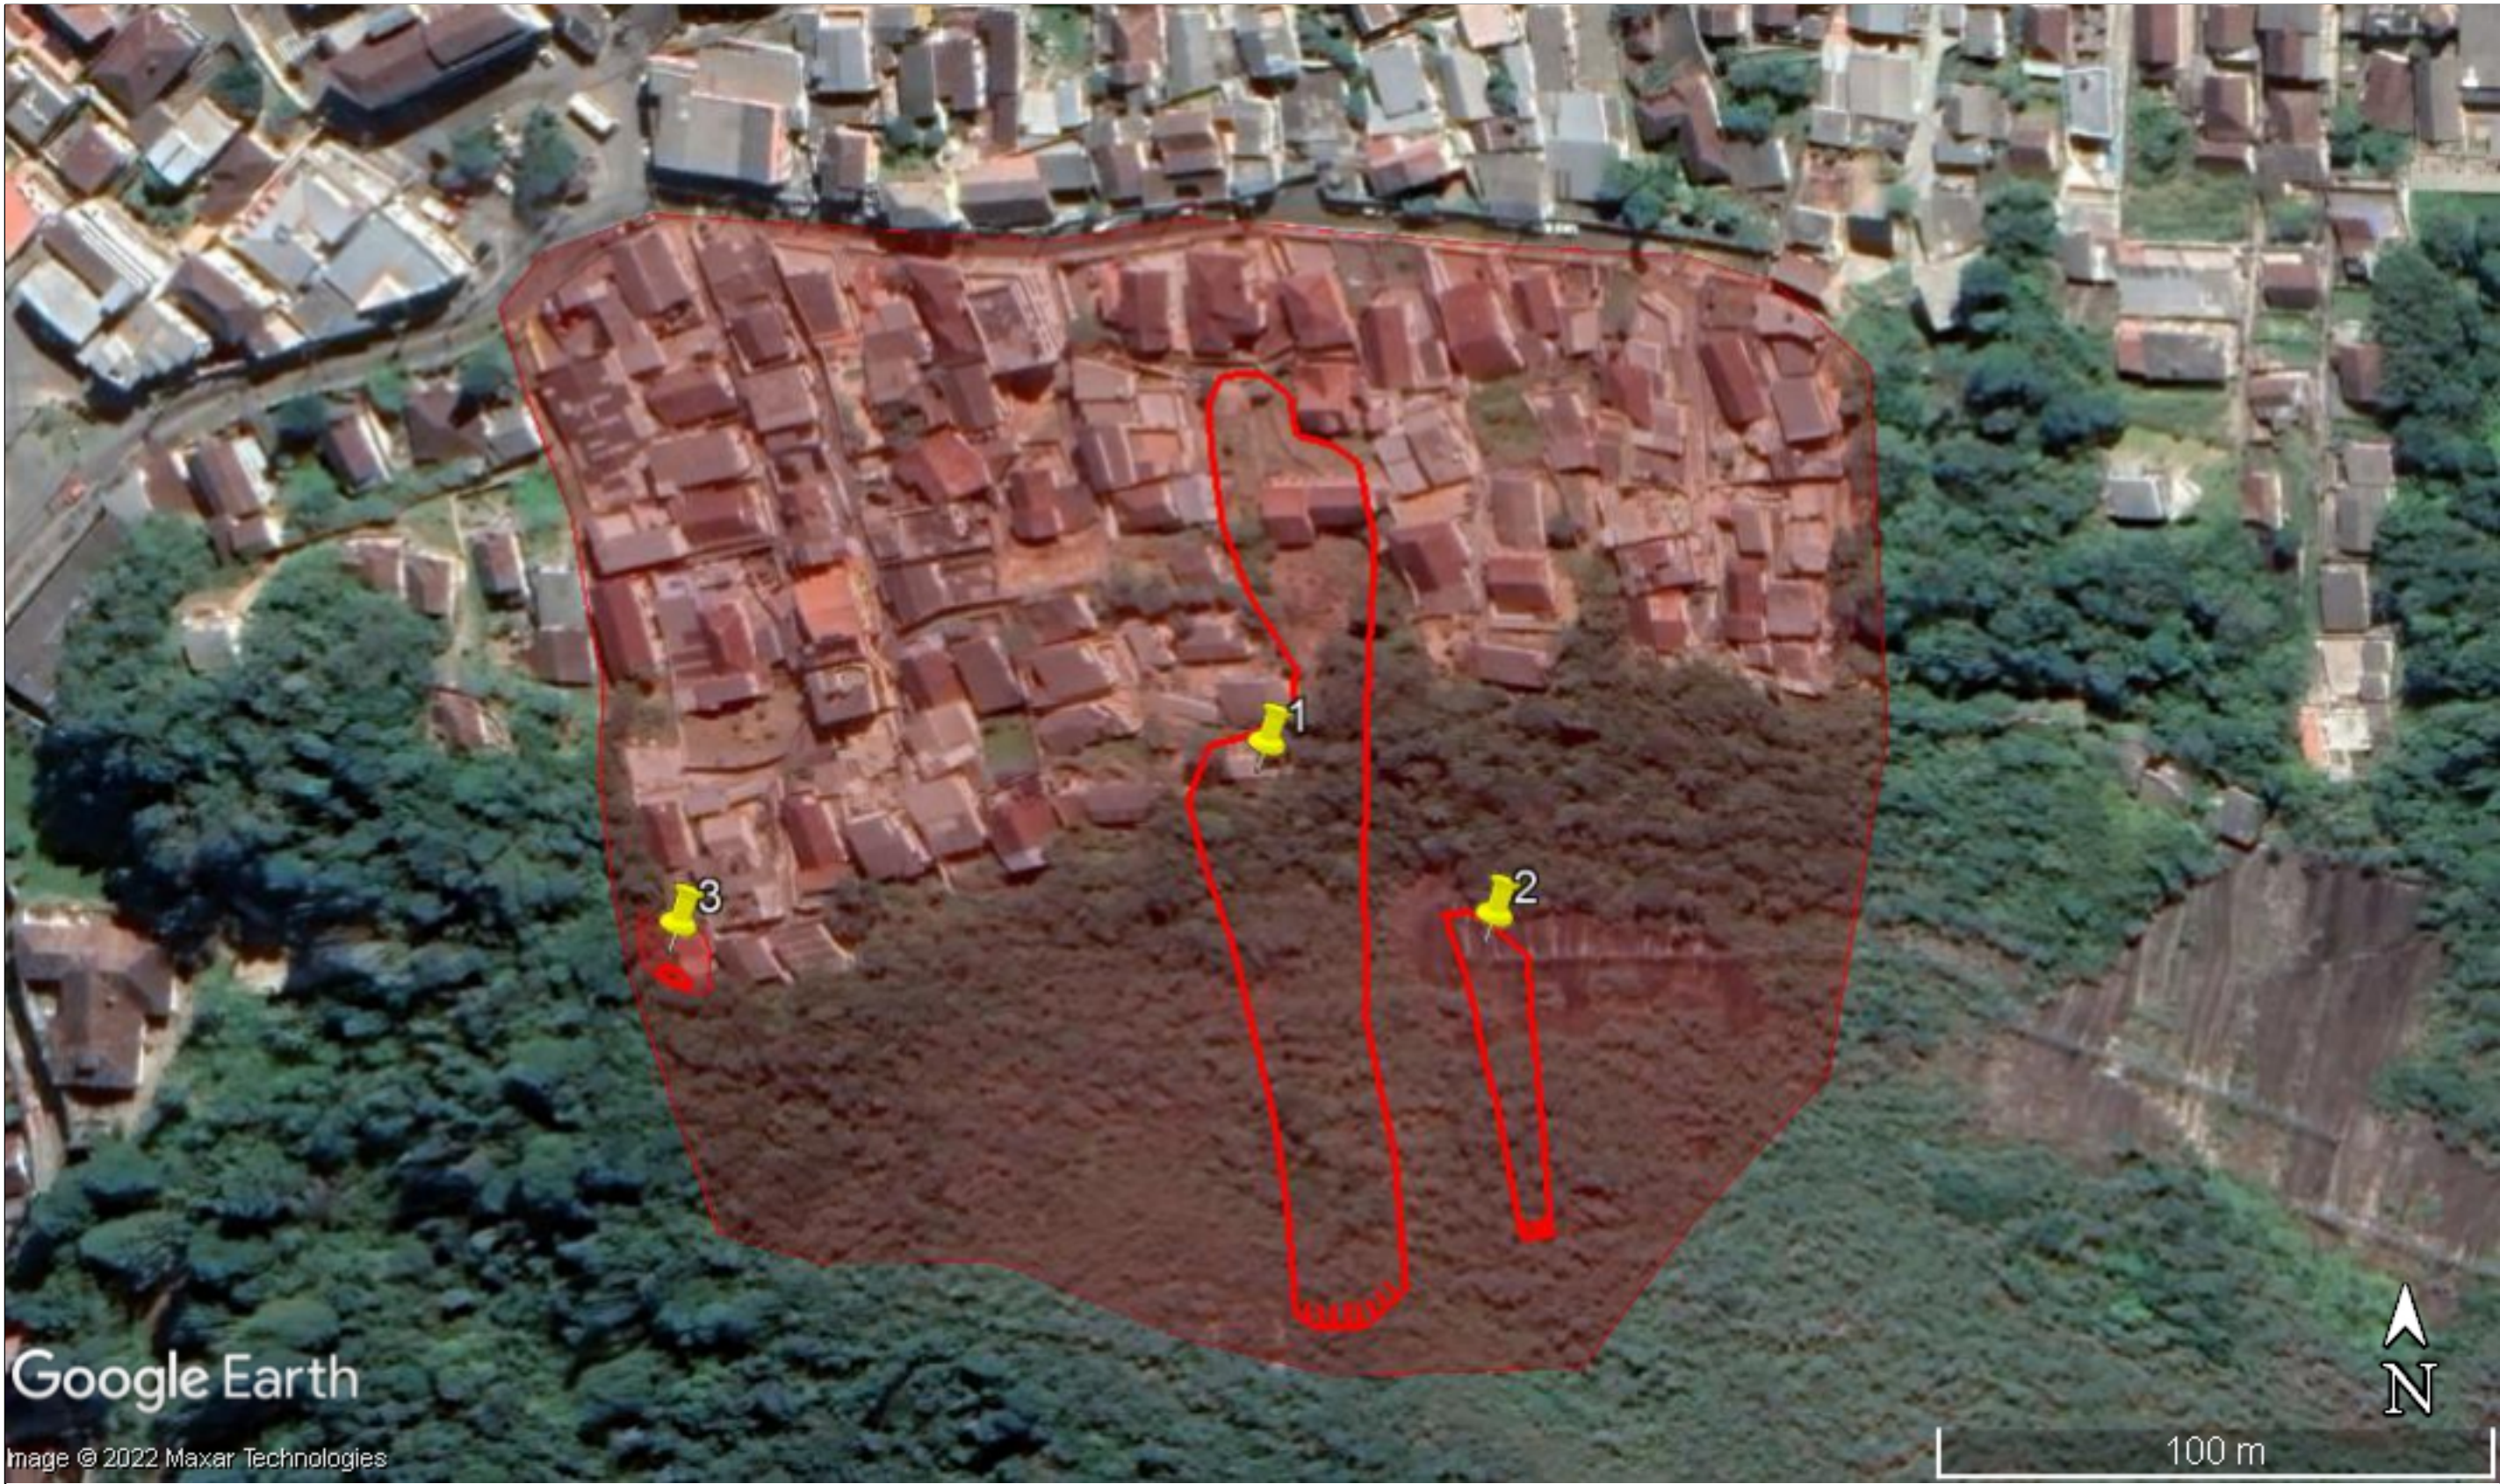
Na Rua Franklin Roosevelt, na altura das servidões Francisco Clemente e Carlos Manuel de Macedo, ocorreram dois movimentos de massa do tipo deslizamento planar seguido por fluxo de detrito de extensão aproximada de 200 metros no ponto 1 e 100 metros aproximadamente no ponto 2, que foi parcialmente retido na barreira dinâmica presente na encosta. No ponto 1 foi observado uma encosta formada por um depósito de tálus mobilizado com lixos e entulhos à montante da servidão Carlos Manuel de Macedo. A casa 70F, à montante da Rua Franklin Roosevelt, foi parcialmente destruída pelo deslizamento, não havendo vítimas. Ademais, nota-se a presença de bananeiras e árvores inclinadas. A encosta é composta por uma vegetação densa de alto porte. Esses eventos nos pontos 1 e 2 foram após as chuvas do dia 20/03/22, o ponto 3 se refere à uma ocorrência após o evento de 15/02/22.
