Em atendimento emergencial ao Município de Valença, o DRM-RJ realizou no dia 02 de março de 2023 uma vistoria técnica, junto à Defesa Civil Municipal, na Rodovia Benjamin Ielpo, próximo à Rua Joaquim M. Ferreira e à Rua Presidente Getúlio Vargas, para acompanhar as medidas estruturais que foram tomadas pelo município para redução dos riscos identificados pelo tombamento de um muro.

**VISTORIA DO NÚCLEO AVANÇADO DE BARRA MANSA - RJ**  
**MARÇO DE 2023**  
**Rodovia Benjamin Ielpo, Valença**

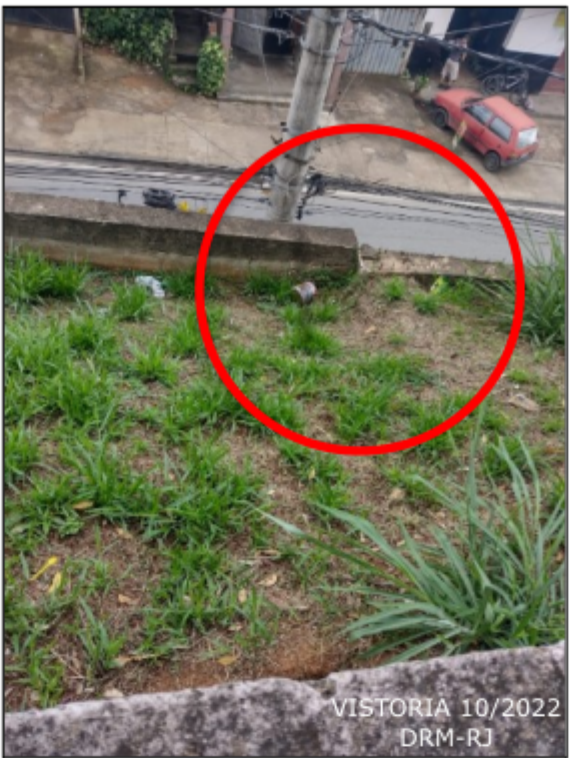
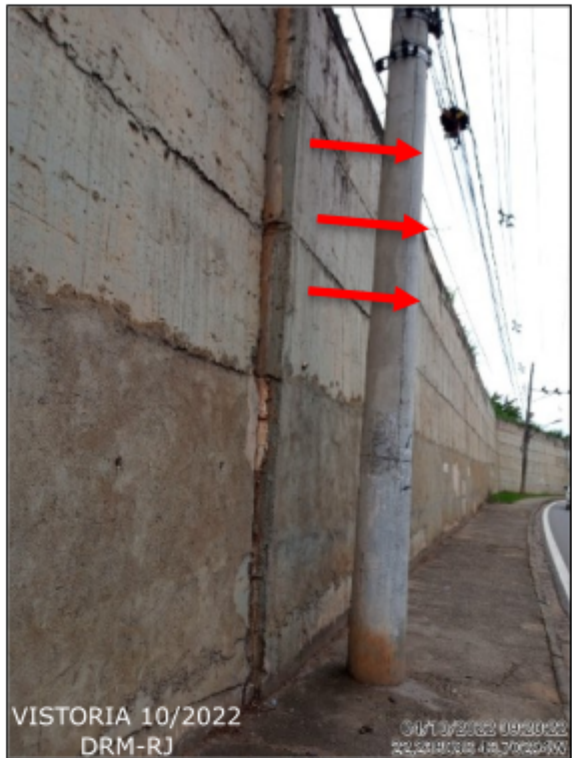
O DRM vem realizando vistorias nessa região a fim de identificar a evolução dos processos geológicos que vem causando o tombamento do muro. Em uma vistoria realizada em 03 de outubro de 2022 foi entregue ao município um relatório de avaliação relatando evidências que sinalizavam a tendência de tombamento da estrutura (Figuras 1 e 2).

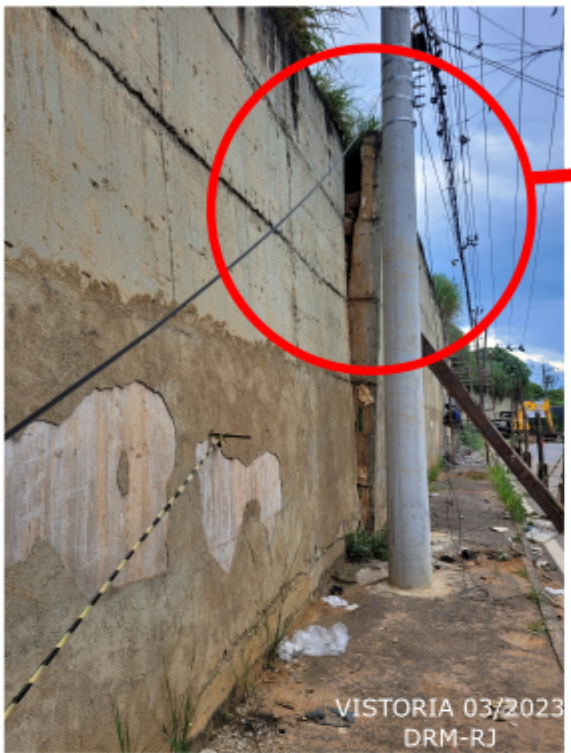
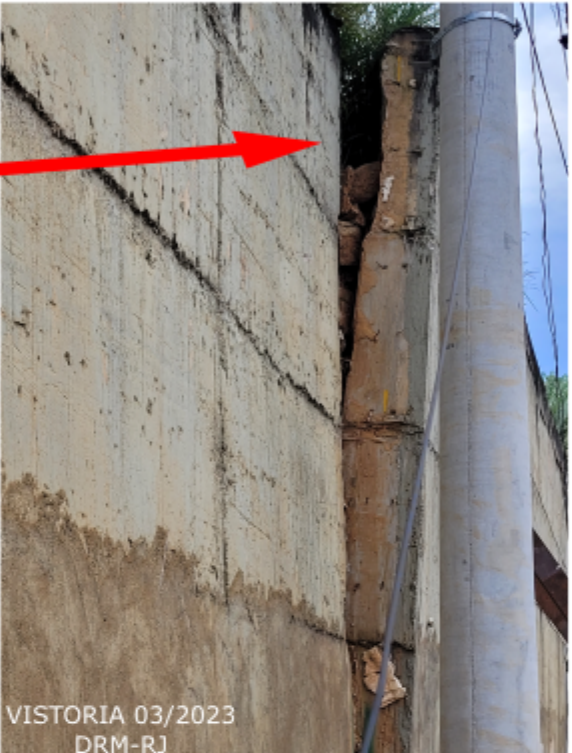
No panorama atual, foi confirmado que o muro de 174 metros de extensão está em processo de tombamento na parte central do muro, pois houve deslocamento de aproximadamente 10 cm (Figuras 3 e 4), constatados através de marcas realizadas em vistorias anteriores realizadas pela Defesa Civil. No topo do muro, através de acesso pela Rua Joaquim M. Ferreira, foi possível identificar trincas no pacote de solo (Figura 5) com abertura variando de 5 a 2 cm, aproximadamente. O calçamento, anteriormente danificado por trincas (Figura 6) foi reconstruído e, uma canaleta para o escoamento da água, foi construída de forma paleativa (Figura 7). A montante, no acesso pela Rua Presidente Getúlio Vargas, não há evidências de movimento, as árvores não apresentam sinais de inclinação, assim como os postes. Também não foram encontradas trincas na pavimentação, porém a Defesa Civil relatou a ocorrência de um deslizamento a montante dessa rua, que ocorreu nos fundos de um imóvel que está localizado na direção das trincas observadas acima do muro e próximas à drenagem da encosta.

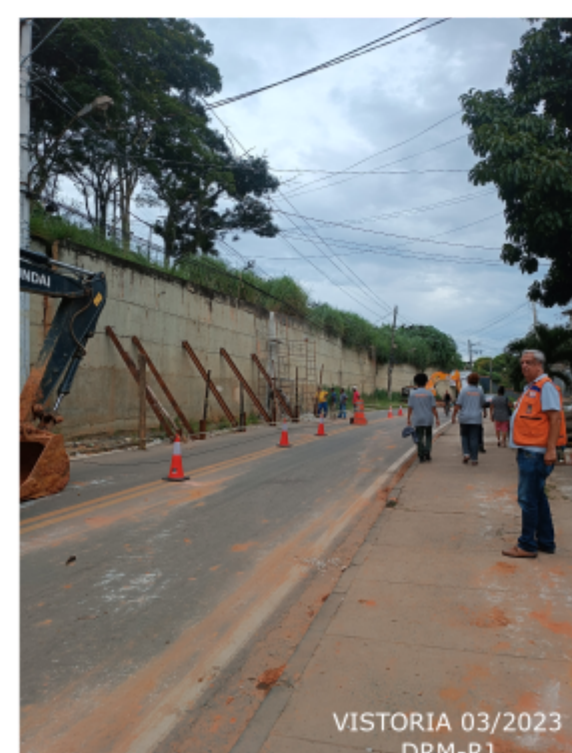
Durante a vistoria a Defesa Civil acompanhava as obras que estão sendo realizadas no muro (Figura 8). O responsável técnico informou que o projeto de reparação consiste em remover a porção deslocada da estrutura e construir um muro de gabião no local. Nas porções adjacentes planeja-se a construção de contrafortes para apoio à estrutura.
