Thalweg Tecnologia e Serviços de Geotecnia  
Cartografia de Risco a Escorregamentos em Encostas  
do Município de Petrópolis

FICHA DE CAMPO

**Rua Paula Buarque, 209**

**Quitandinha**

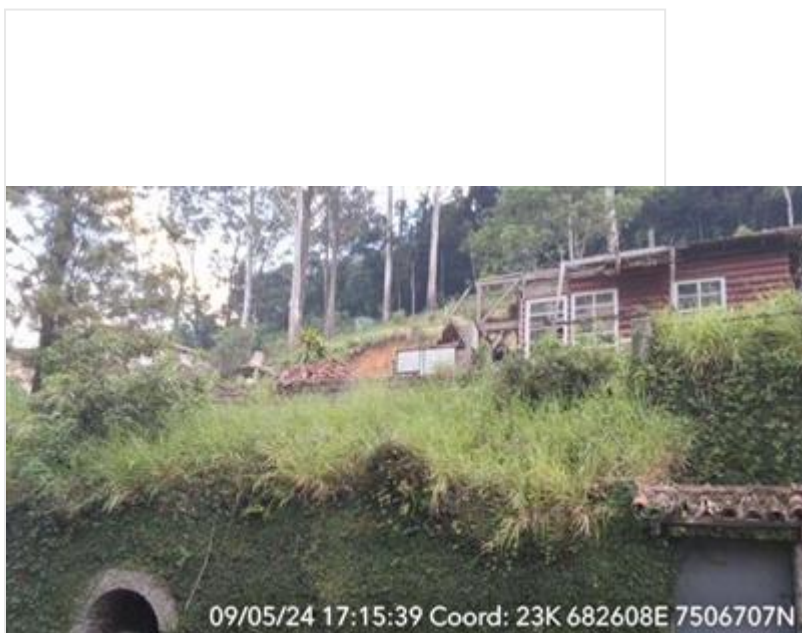
Foto1

**Mapeamento: a cicatriz é pequena e não apresenta risco geologico para o imóvel, cujo o mesmo se encontra parcialmente destruido.**

**Cicatriz com menos de 5 metros de altura.**
