**ATENDIMENTO EMERGENCIAL EM BARRA MANSA - RJ  
FEVEREIRO DE 2023**

**Rua Gabriel Gonçalves de Brito, Siderlândia**

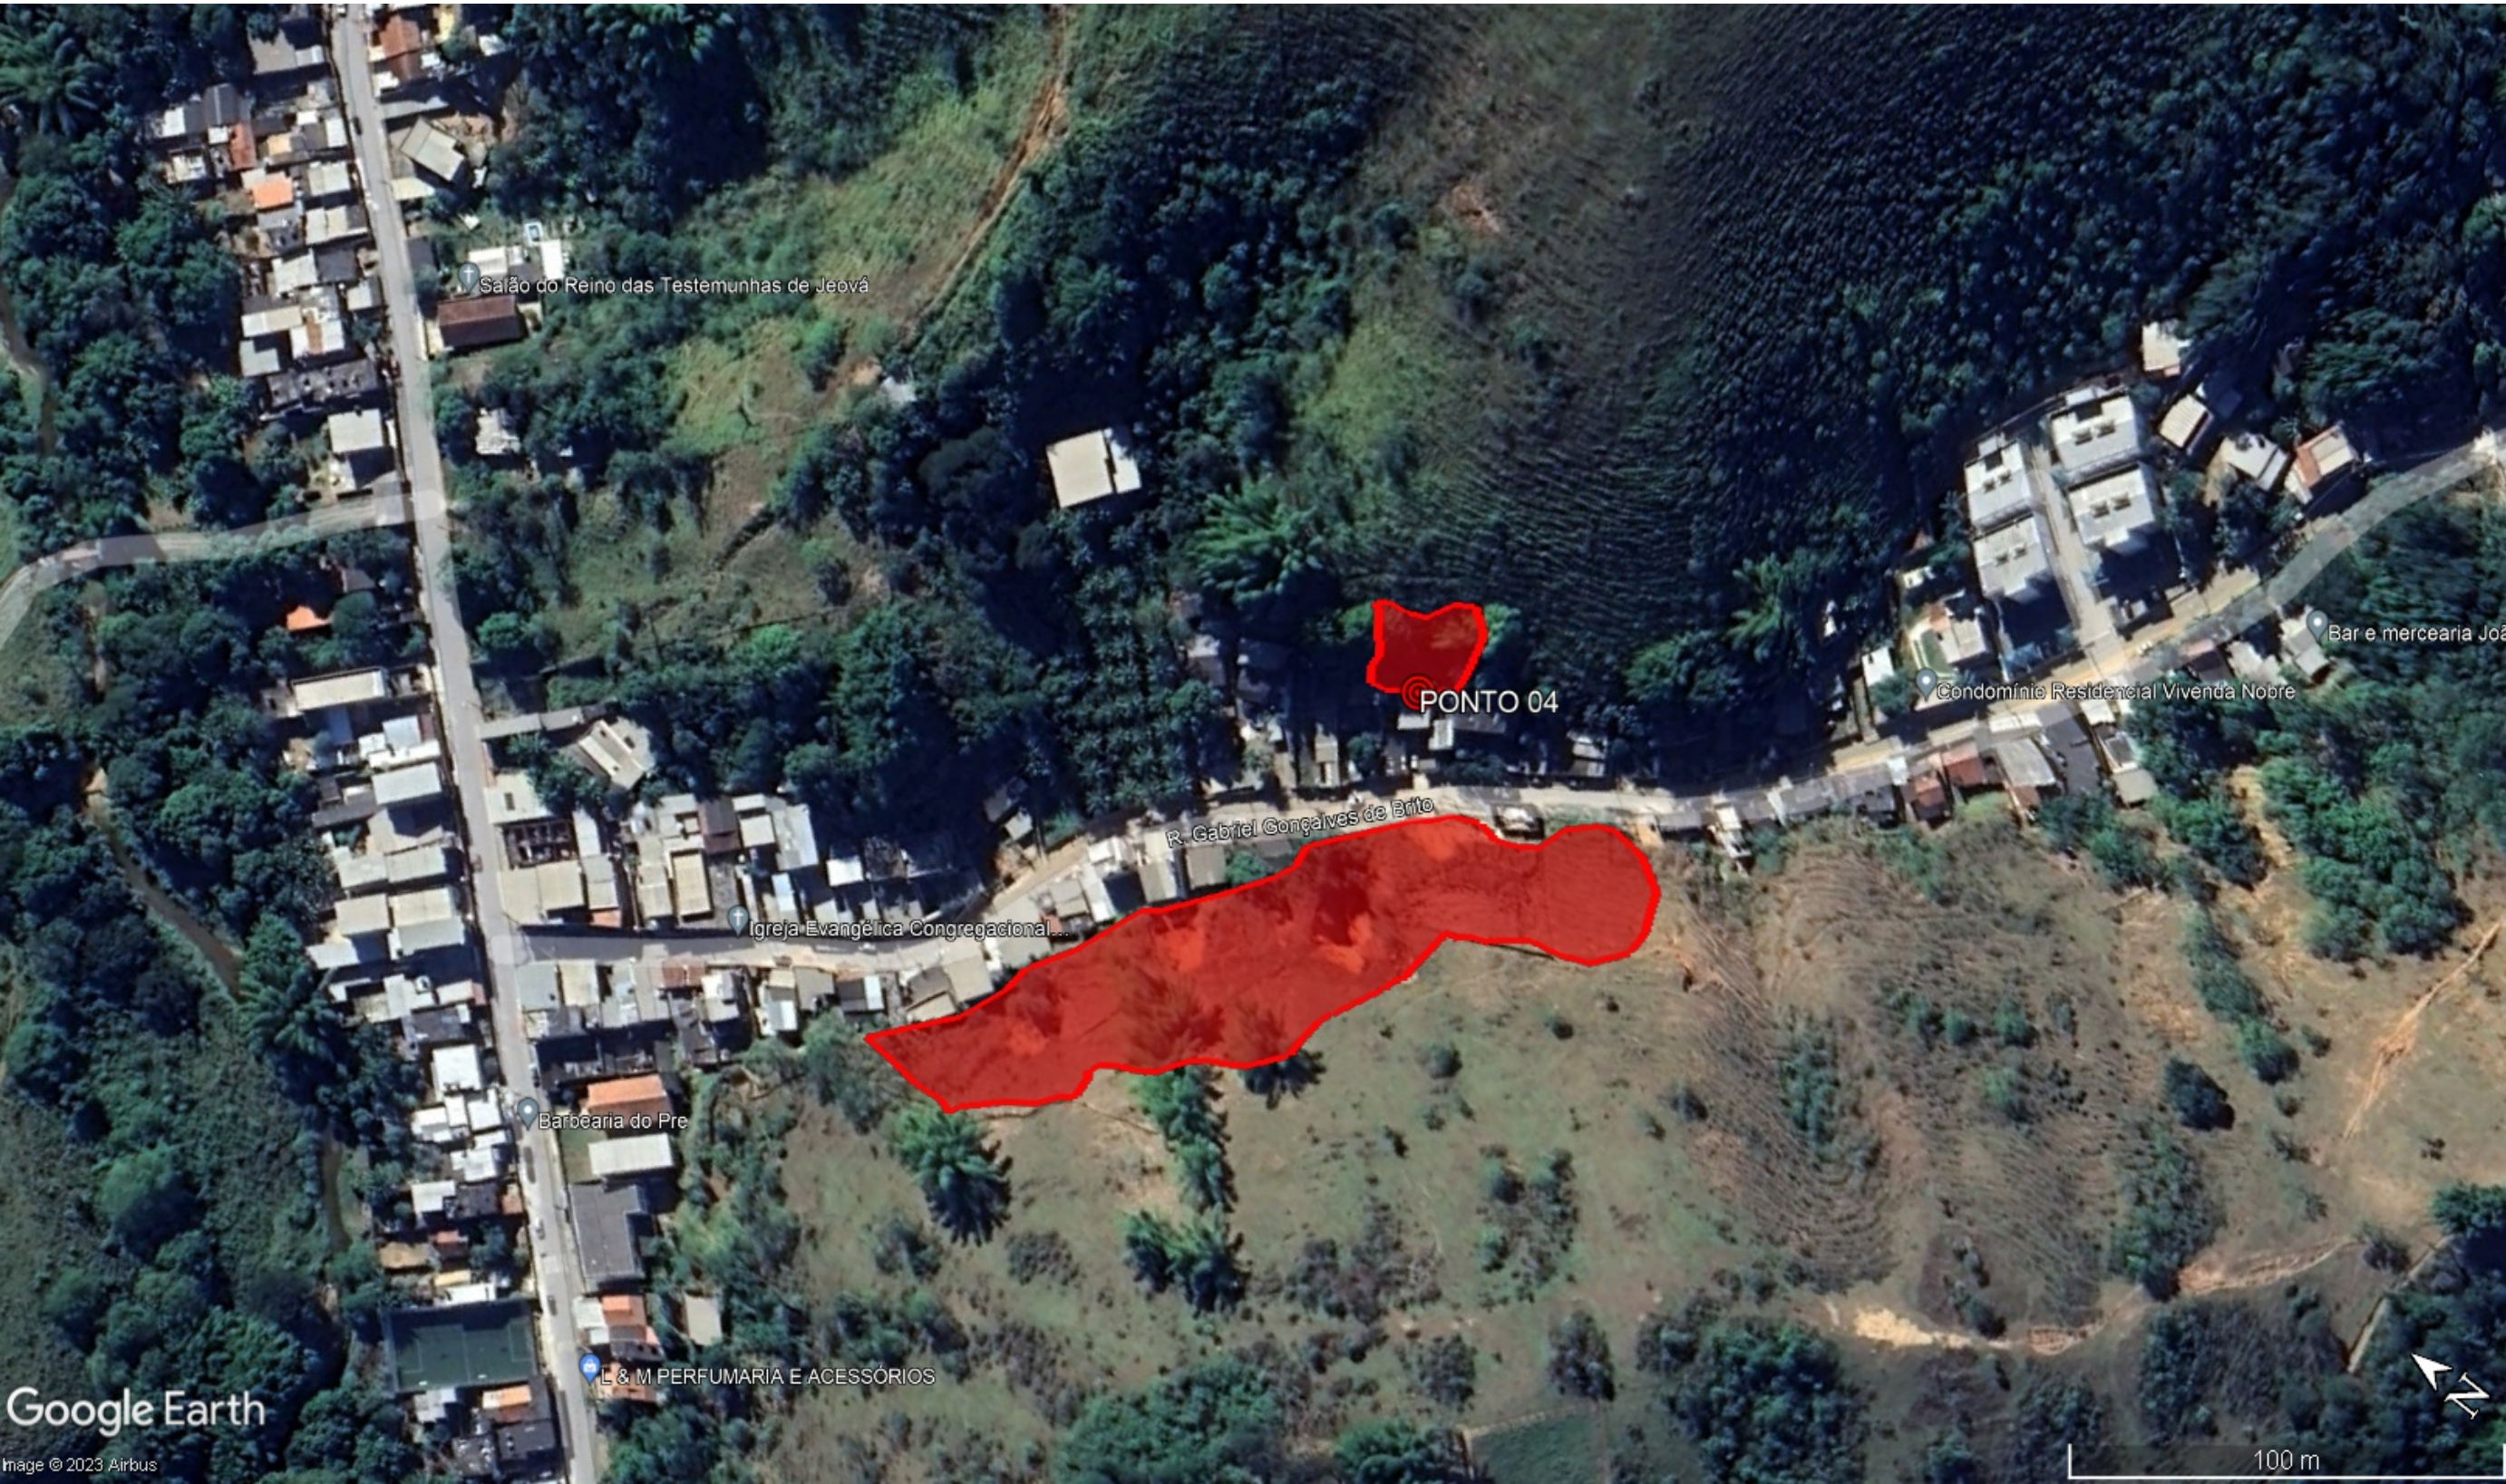
Em atendimento ao Município de Barra Mansa, para a execução de uma vistoria técnica emergencial, o DRM-RJ realizou no dia 27 de fevereiro de 2023, a avaliação de risco dos deslizamentos ocorridos na rua Gabriel Gonçalves de Brito, no bairro Siderlândia. Essa rua encontra-se em um vale encaixado, onde ambos os lados sofreram deslizamentos, o material mobilizado em tais escorregamentos trata-se de solo residual maduro com fina cobertura de depósito de talus, onde o movimento foi influenciado principalmente pela presença de vegetação, no caso uma presença maciça de bambus, em que os conjuntos de suas raízes exercem peso significativo no solo dessas encostas, que associados aos eventos intensos de precipitação, como o do dia 22 de fevereiro, levam a tais escorregamentos. Na ocorrência menor observada na imagem de satélite acima, foi descrita uma cicatriz de escorregamento com movimentação de massa, onde atingiu 1 edificação, no último dia 22, e que põem em risco a edificação vizinha, essa cicatriz possui 15 m de altura e aprox. 60° de inclinação (Figuras 1, 2 e 3). Do outro lado da rua, foi observada a ocorrência maior de deslizamento desta rua, em um talude de corte (Figuras 4 e 5), na altura do número 145, que é um talude antigo, que ao longos dos últimos anos teve diversos registros de escorregamento de material, tal recorrência se deve ao fato de não ter sido realizada até hoje a estabilização correta deste talude por parte do proprietário do terreno. Dito isso, foram traçados dois polígonos de risco remanescente de acordo com a metodologia utilizada pelo DRM-RJ, uma vez que ocorre o período de chuvas e os processos geológico-geomorfológicos acima relatados encontram-se ativos. Ademais, recomenda – se o, monitoramento do local até que medidas mitigadoras sejam realizadas para a redução de riscos.

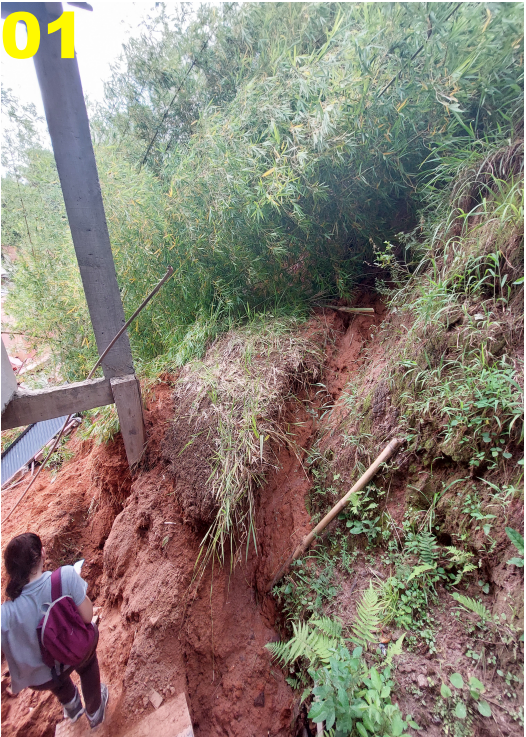
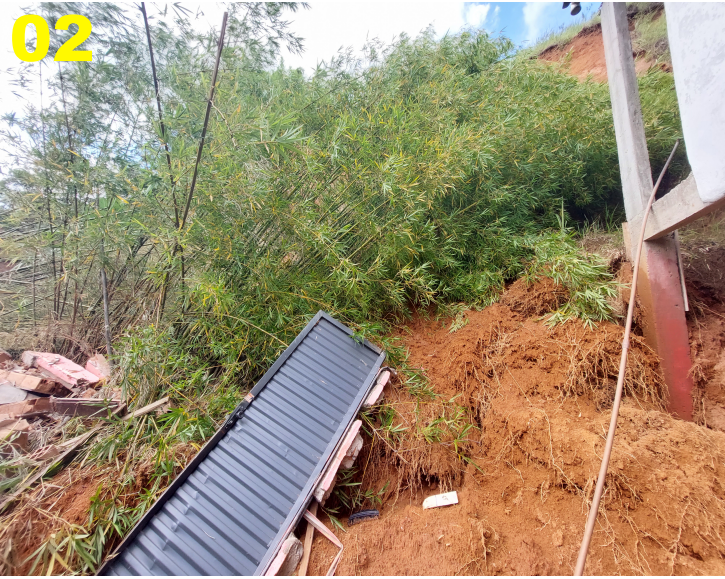
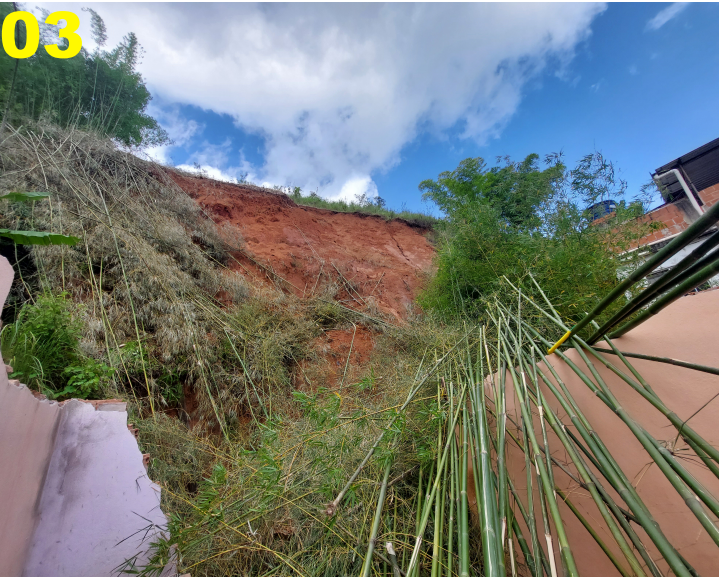
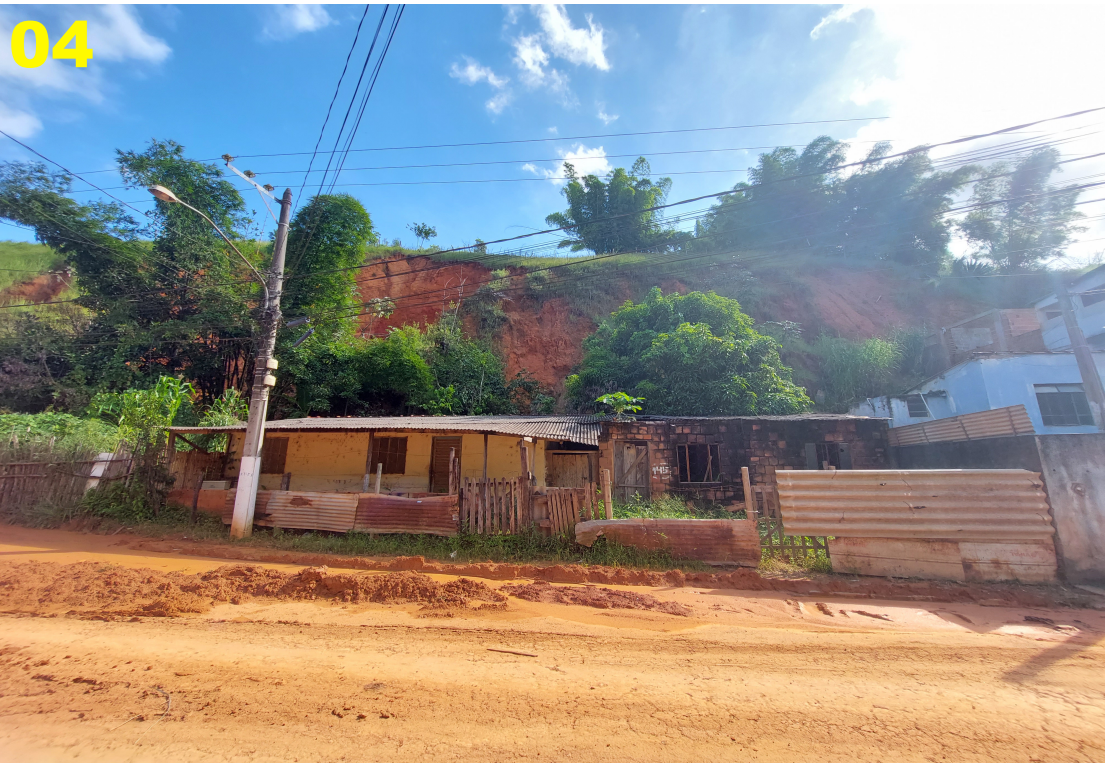
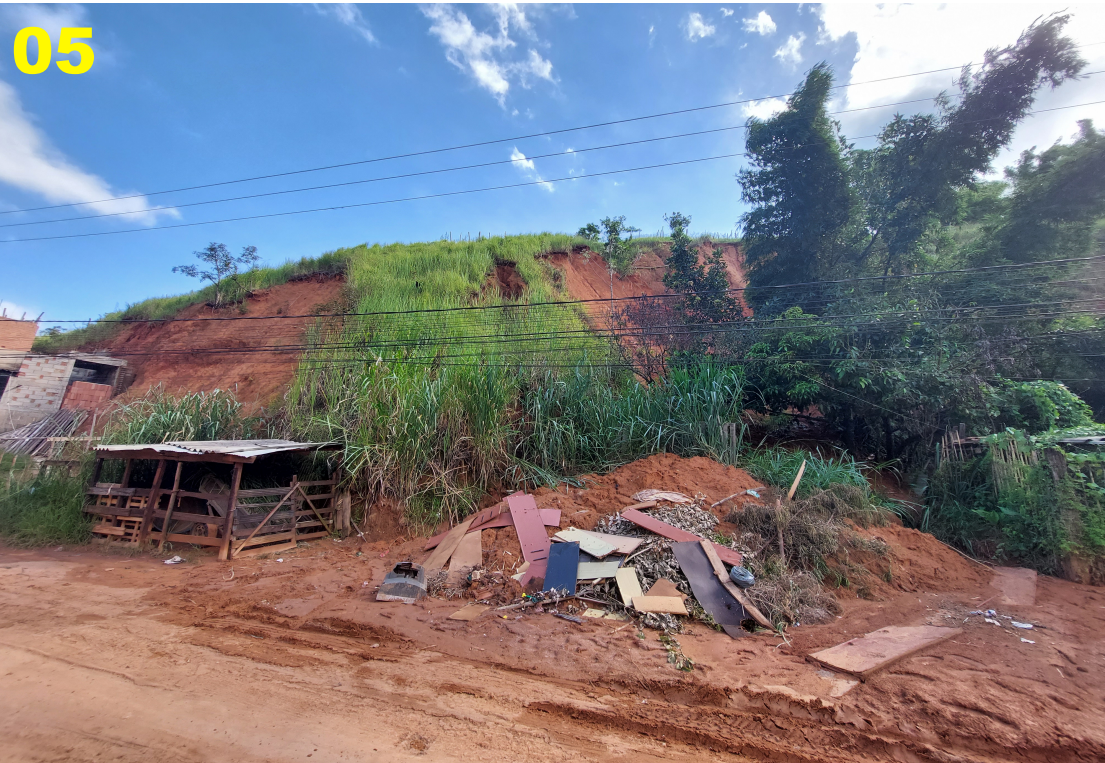
Risco Remanescente

Cicatriz de deslizamento
