**ATENDIMENTO EMERGENCIAL EM BARRA MANSA - RJ**  
**FEVEREIRO DE 2023**  
**Est. Ver. Carlos Campbell Vieira, Barra Mansa**

Data da Vistoria: 27/02/23  
Data de elaboração do Parecer Técnico: 05/03/2023

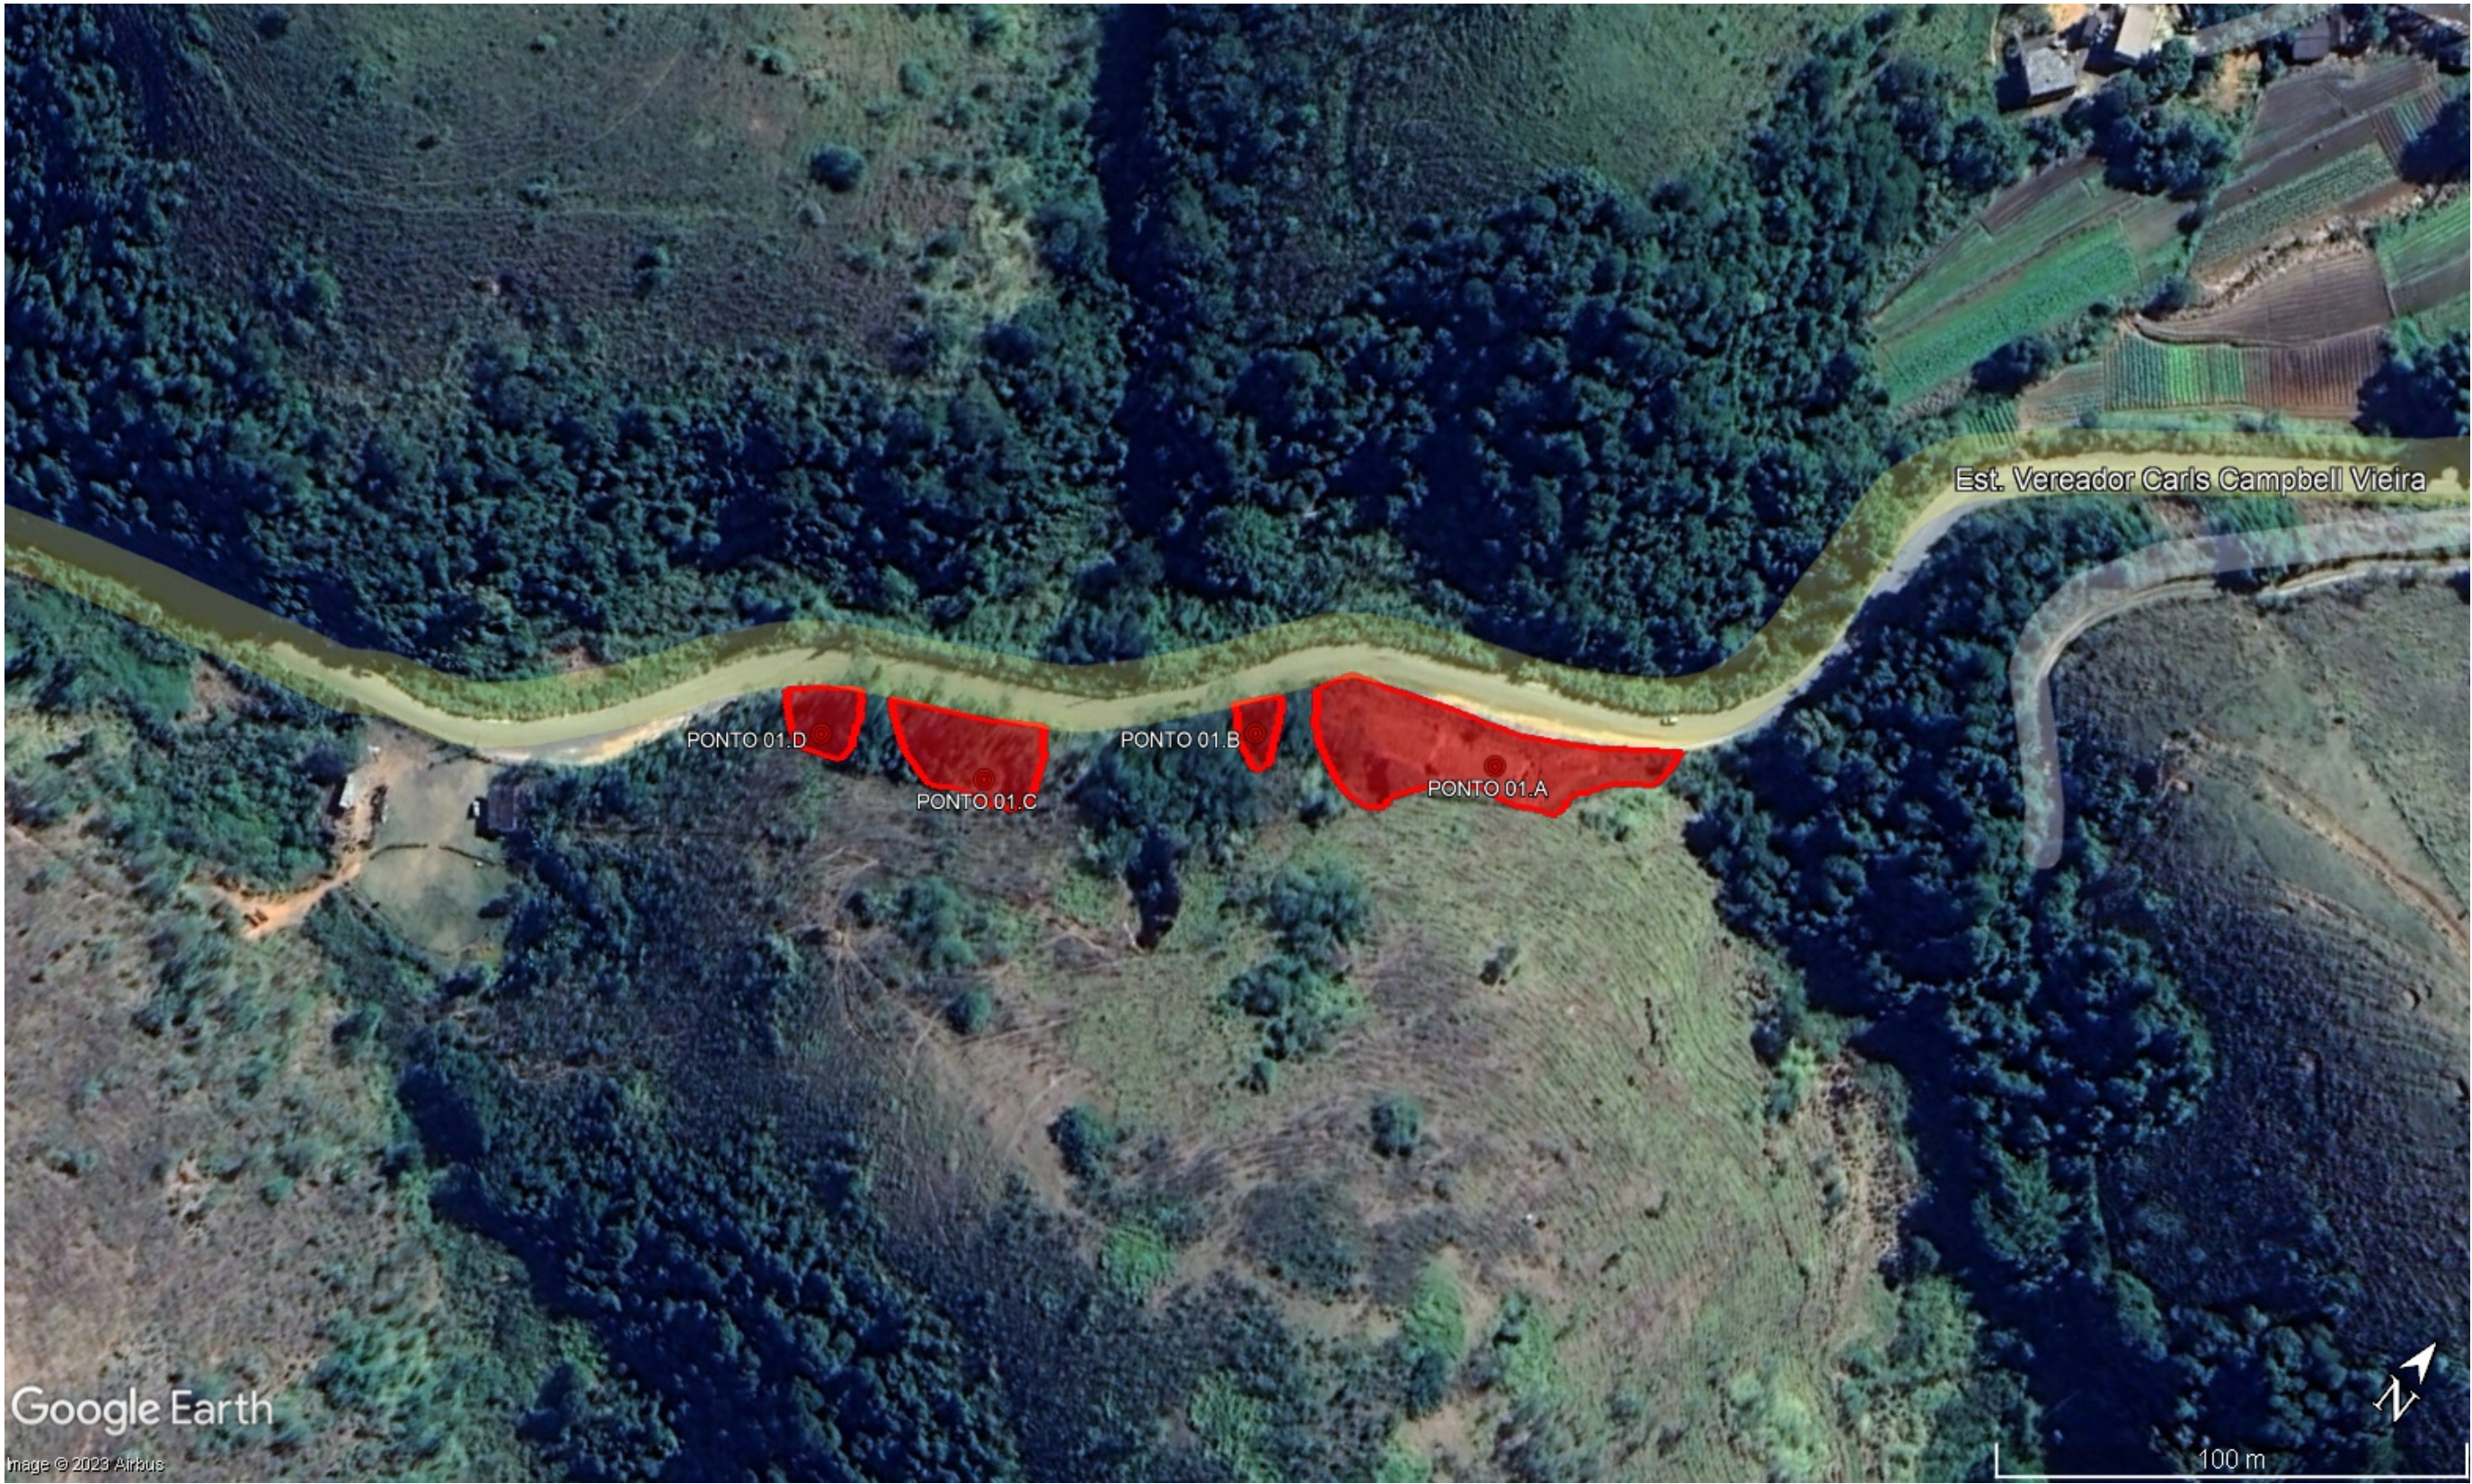
Em atendimento ao Município de Barra Mansa, para a execução de uma vistoria técnica emergencial, o DRM-RJ realizou no dia 27 de fevereiro de 2023, a avaliação de risco de deslizamentos ao longo da Estrada Vereador Carlos Campbell Vieira, que liga o distrito de Santa Rita de Cássia a Barra Mansa. Nesta região do mapa foram descritas 4 ocorrências de movimento de massa, uma próxima a outra, como é possível observar na imagem de satélite acima: Ponto 01.A, Ponto 01.B, Ponto 01.C e Ponto 01.D, sendo que a ocorrência do Ponto 01.A se deu a cerca de 3 semanas atrás e as demais foram deflagradas pela chuva do dia 25 de fevereiro. No ponto 01.A foi observado um talude composto por solo residual jovem a maduro com 7 pontos isolados onde houveram queda de material (Figuras 1 e 5), que se caracterizam como deslizamentos em cunha e planares e a queda de tais materiais obstruiu a via. Esse primeiro talude possui 60 m de extensão, 15 m de altura e aprox. 45° de inclinação. A ocorrência do ponto 01.B possui 17 m de extensão, 10 m de altura e inclinação variando de 45° a 60°, onde observa-se uma cicatriz de escorregamento planar (Figura 2) de solo residual maduro. Seguindo pela via, 90 m após a último ponto, observou-se uma nova ocorrência, o ponto 01.C, com cerca 35 m de comprimento, 10 m de altura e aprox. 45° de inclinação, onde o material mobilizado é um solo residual maduro sem presença de blocos de rocha (Figuras 3 e 4). Por fim a última ocorrência desse trecho, o ponto 01.D, possui o mesmo tipo de material mobilizado que a anterior, com extensão de 16 m, 8 m de altura e aprox. 45° de inclinação (Figura 6). Todas os deslizamentos descritos nos pontos desta área da imagem acima se deram em profundidade rasa. Dito isso, foram traçados quatro polígonos de risco remanescente de acordo com a metodologia utilizada pelo DRM-RJ, uma vez que ocorre o período de chuvas e os processos geológico-geomorfológicos acima relatados encontram-se ativos. Ademais, recomenda – se o, monitoramento do local até que medidas mitigadoras sejam realizadas para a redução de riscos.
