PREFEITURA PETRÓPOLIS

**Secretaria de Defesa Civil e Ações Voluntárias – SDCAV**

## **RELATÓRIO TÉCNICO DE DELIMITAÇÃO DE ÁREAS DE RISCO EM CARÁTER EMERGENCIAL**

Rua Marechal Floriano Peixoto, número 37, Vila Nogueira, servidão ao lado Hotel Lindaia.

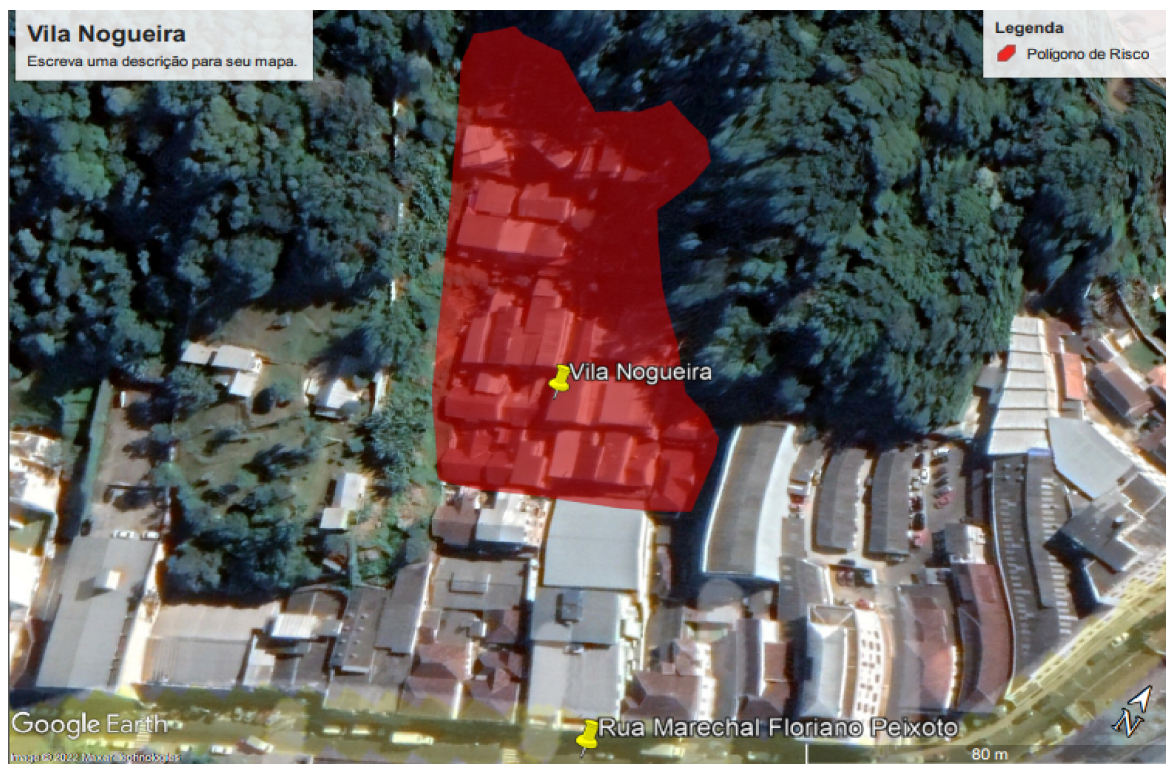
**Descrição:** Vistoria realizada nas imediações da Rua Marechal Floriano Peixoto, na Vila Nogueira, em virtude da possível ocorrência de movimentos de massa consideráveis na região. Observa-se crista de encosta côncava, podendo indicar cicatrizes de deslizamentos antigos, alta inclinação de terreno e delgado perfil de solo sobre rocha. Considera-se que a área está sujeita a risco de atingimento de deslizamentos e por movimentações de materiais rochosos da encosta a montante. A região ainda é, predominantemente, composta por habitações de baixo padrão construtivo que estão mais sujeitas aos efeitos deletérios de movimentos de massa. Nesse sentido, opina-se pela interdição de toda a área compreendida pelo polígono da imagem.

**Figura 1:** Polígono de interdição solicitada, Vila Nogueira.

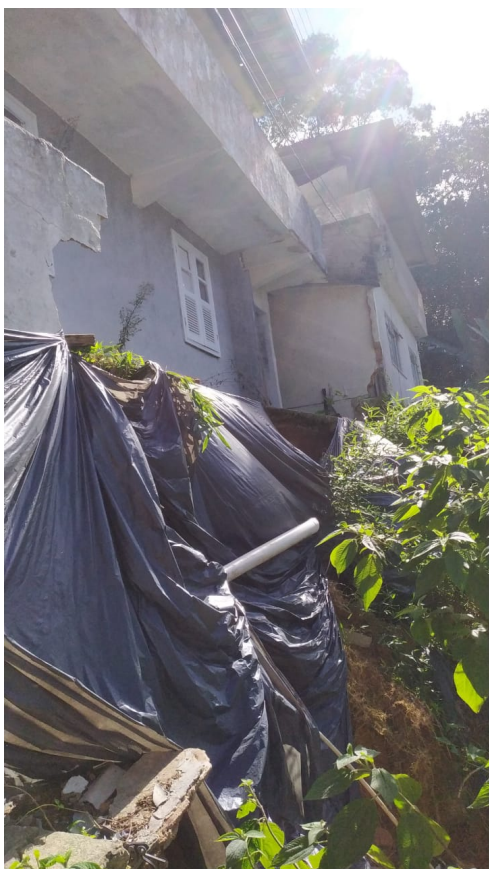
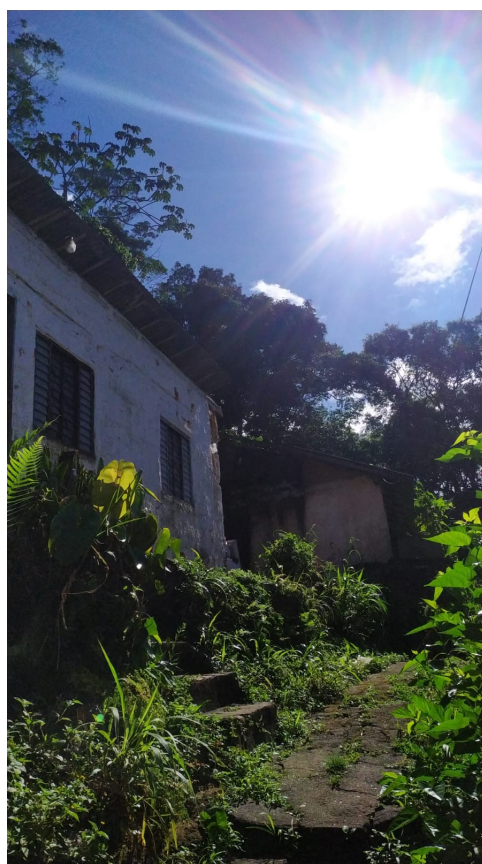
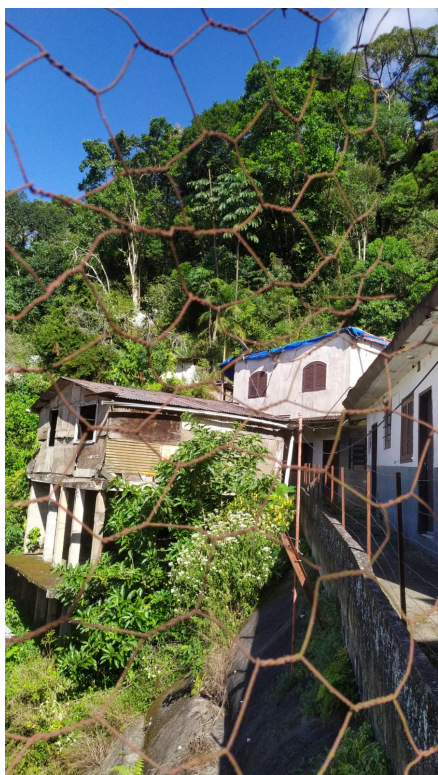
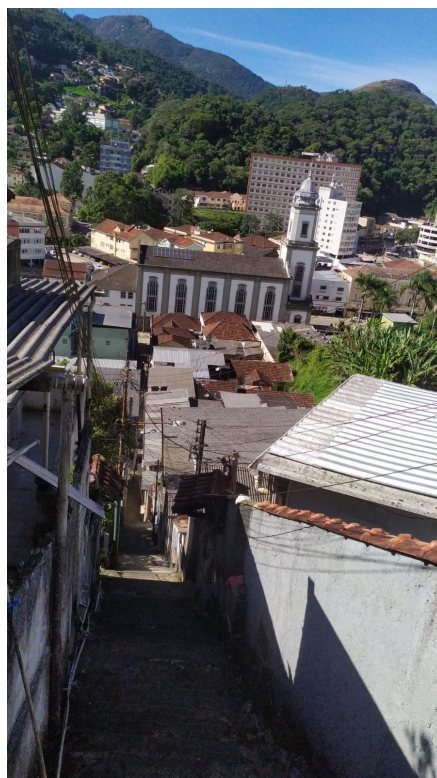
**Figuras de campo:** há muitos imóveis abandonados na região mais a montante da Vila Nogueira.
