**ATENDIMENTOS EMERGENCIAIS EM PETRÓPOLIS**  
**MARÇO DE 2022**

**Deslizamento próximo a rua Coronel Veiga nº 2020**  
**Servidão Oswaldo Antônio Zillig - Castelânea**

**Projeto e fotografia: Equipe NADE / DRM-RJ**

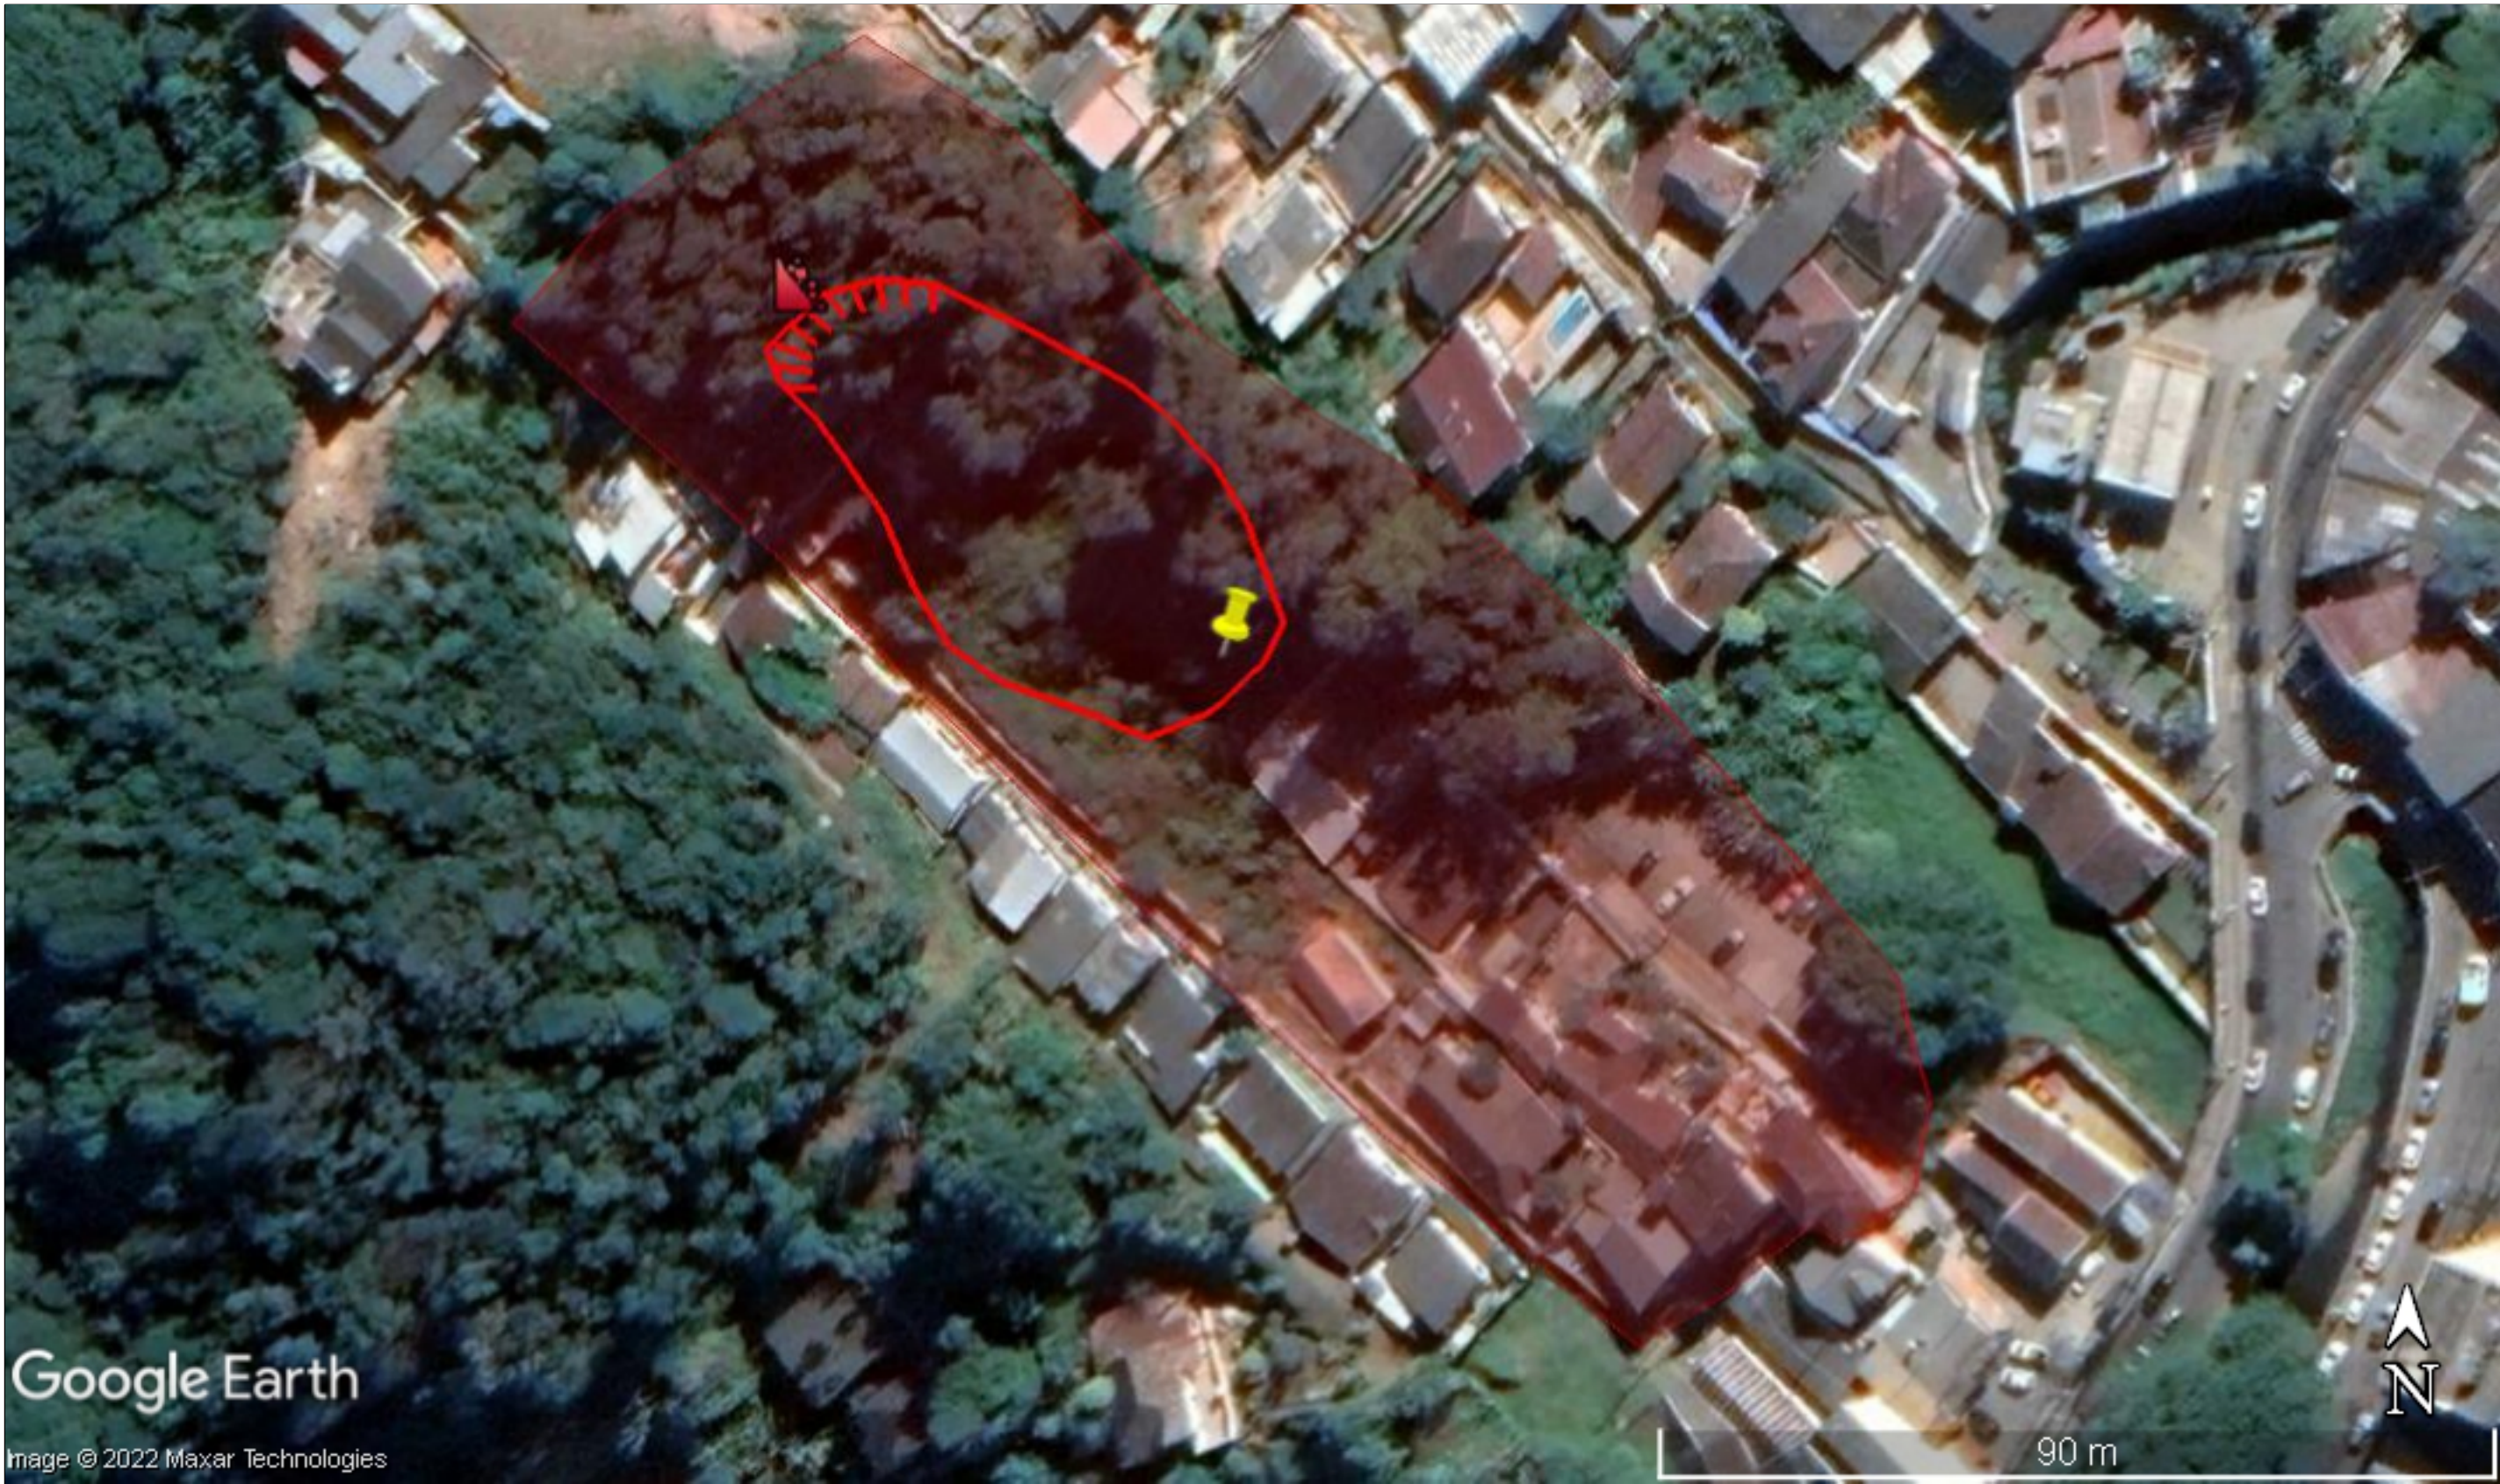
Ocorrência no dia 20/03/2022 de deslizamento planar de solo residual alterado com vegetação de alto porte, presença de árvores tombadas e inclinadas, além de bananeiras na região. O talude apresenta aproximadamente 35 metros de altura, 75-80° de inclinação e extensão aproximada de 40 metros. A montante, três casas foram parcialmente destruídas e se encontram dentro da cicatriz do deslizamento. Ademais, há um bloco instável de dimensões aproximadas: 2,0 metros frontal, altura de 2,5 metros e 3,0 metros de profundidade localizado no topo da cicatriz do deslizamento. À jusante, encontra-se uma oficina mecânica que não foi afetada pelo deslizamento. Há duas crateras na servidão Oswaldo Antonio Zillig, devido a ação da água. Não foram observados sistemas de drenagem eficientes na região e, segundo os moradores, as residências à montante estão lançando a água servida na encosta.

Cicatriz de deslizamento
-

Delimitação da área de risco remanescente
-

Alcance do deslizamento
