**ATENDIMENTOS EMERGENCIAIS EM PETRÓPOLIS**  
**MARÇO DE 2022**  
**Deslizamento na rua Olavo Bilac nº 40 - Castelânea**

**Sistema Geodésico WGS 84**  
**Projeto e fotografia: Equipe NADE / DRM-RJ**

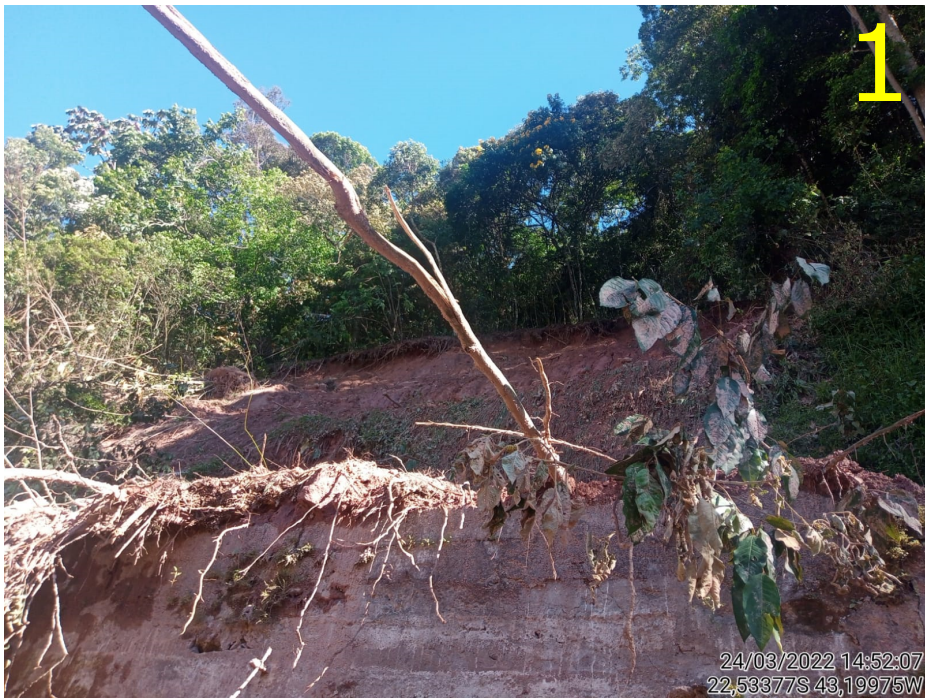
1) Deslizamento planar raso de solo residual que ocorreu no dia 15/02 e evoluiu no dia 20/03, destruindo os fundos da residência. Árvores inclinadas e de alto porte com raízes expostas. Distância do muro de alvenaria (2 metros) até a casa é de até 2,5 m. A encosta apresenta aprox. 15 m de altura, extensão aprox. 6 m e inclinação aprox 80°. Sem sistema de drenagem à montante da encosta. A moradora já saiu da residência. A casa nº 40 foi danificada e chegou a atingir a casa vizinha (esquerda) nº 46.

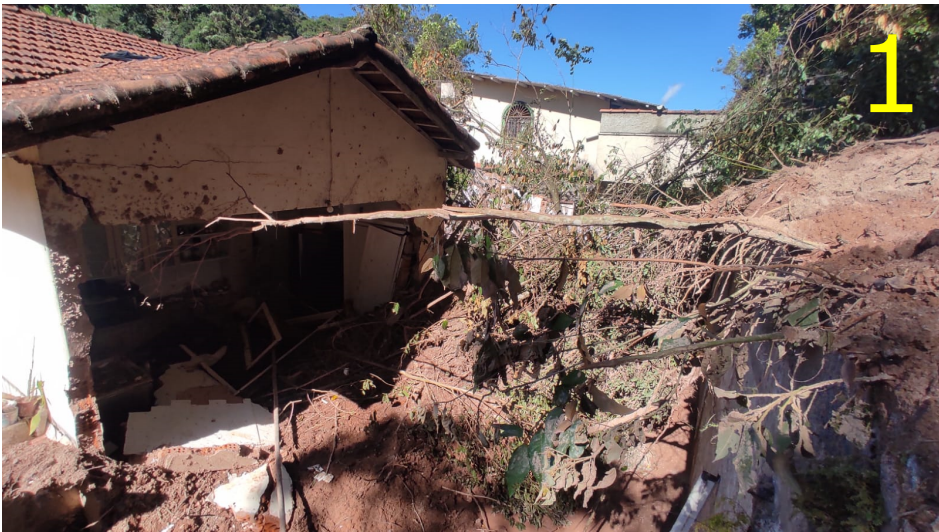
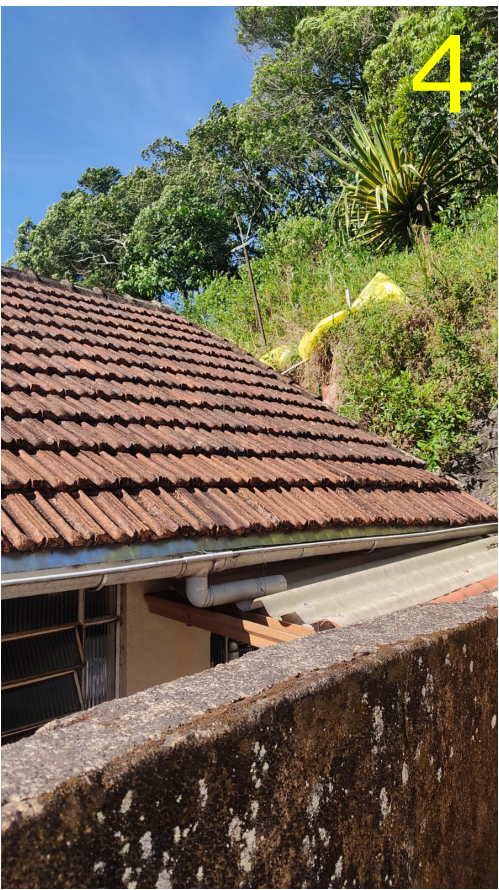
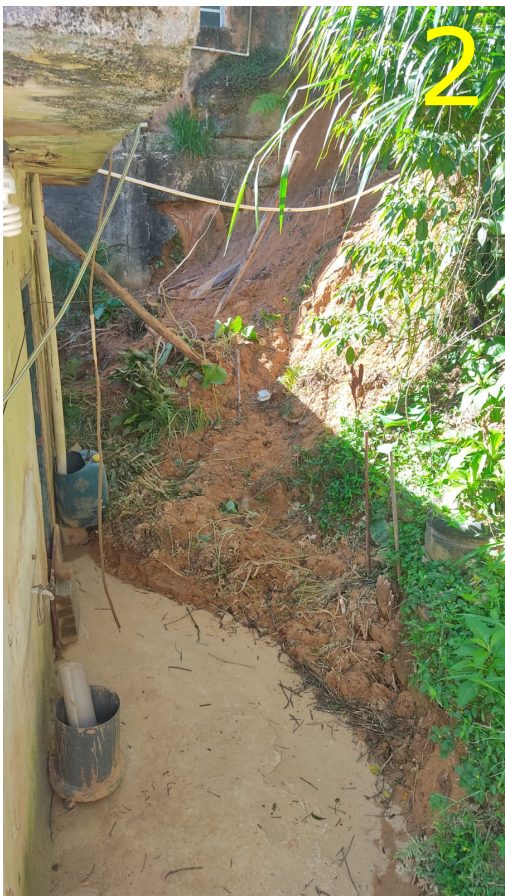
2, 3 e 4) Foram observados deslizamentos planares em taludes de corte, com uma média de 2 a 3 m de altura.

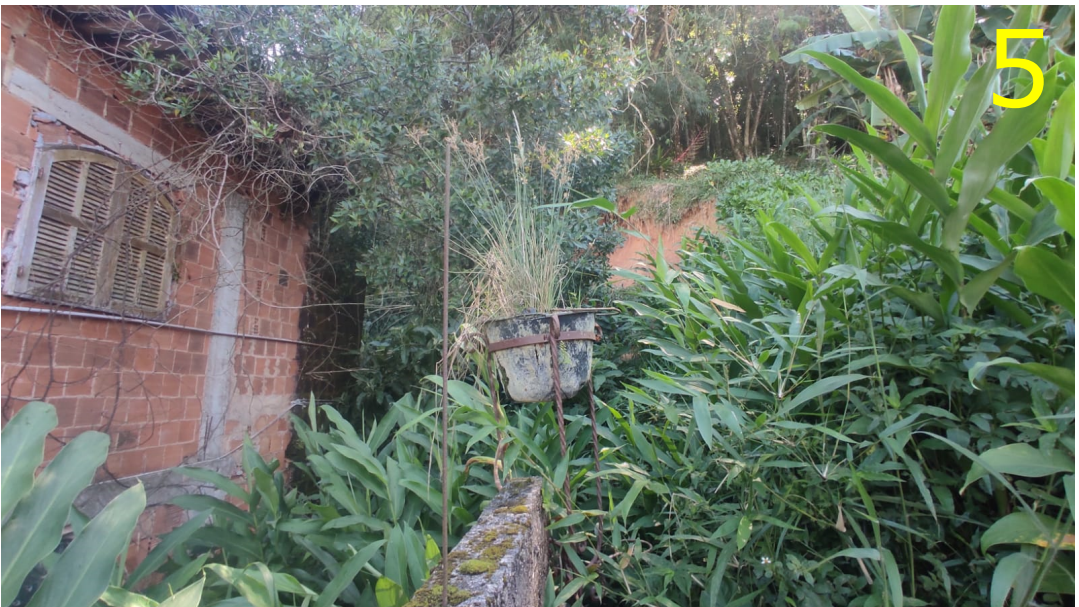
5) Deslizamento planar em talude de corte aos fundos da residência, que não foi possível acessar, vista a partir da casa ao lado. Segundo relato da vizinha, em 15/03/22 iniciou o deslizamento que foi expandido, deslocando árvores, no segundo evento em 20/03/22. Presença de grande quantidade de bananeiras na encosta.
