**PARECER TÉCNICO EMERGENCIAL EM BARRA MANSA - RJ**

**MARÇO DE 2023**

**RUA JANSEN DE MELO - VERBO DIVINO**

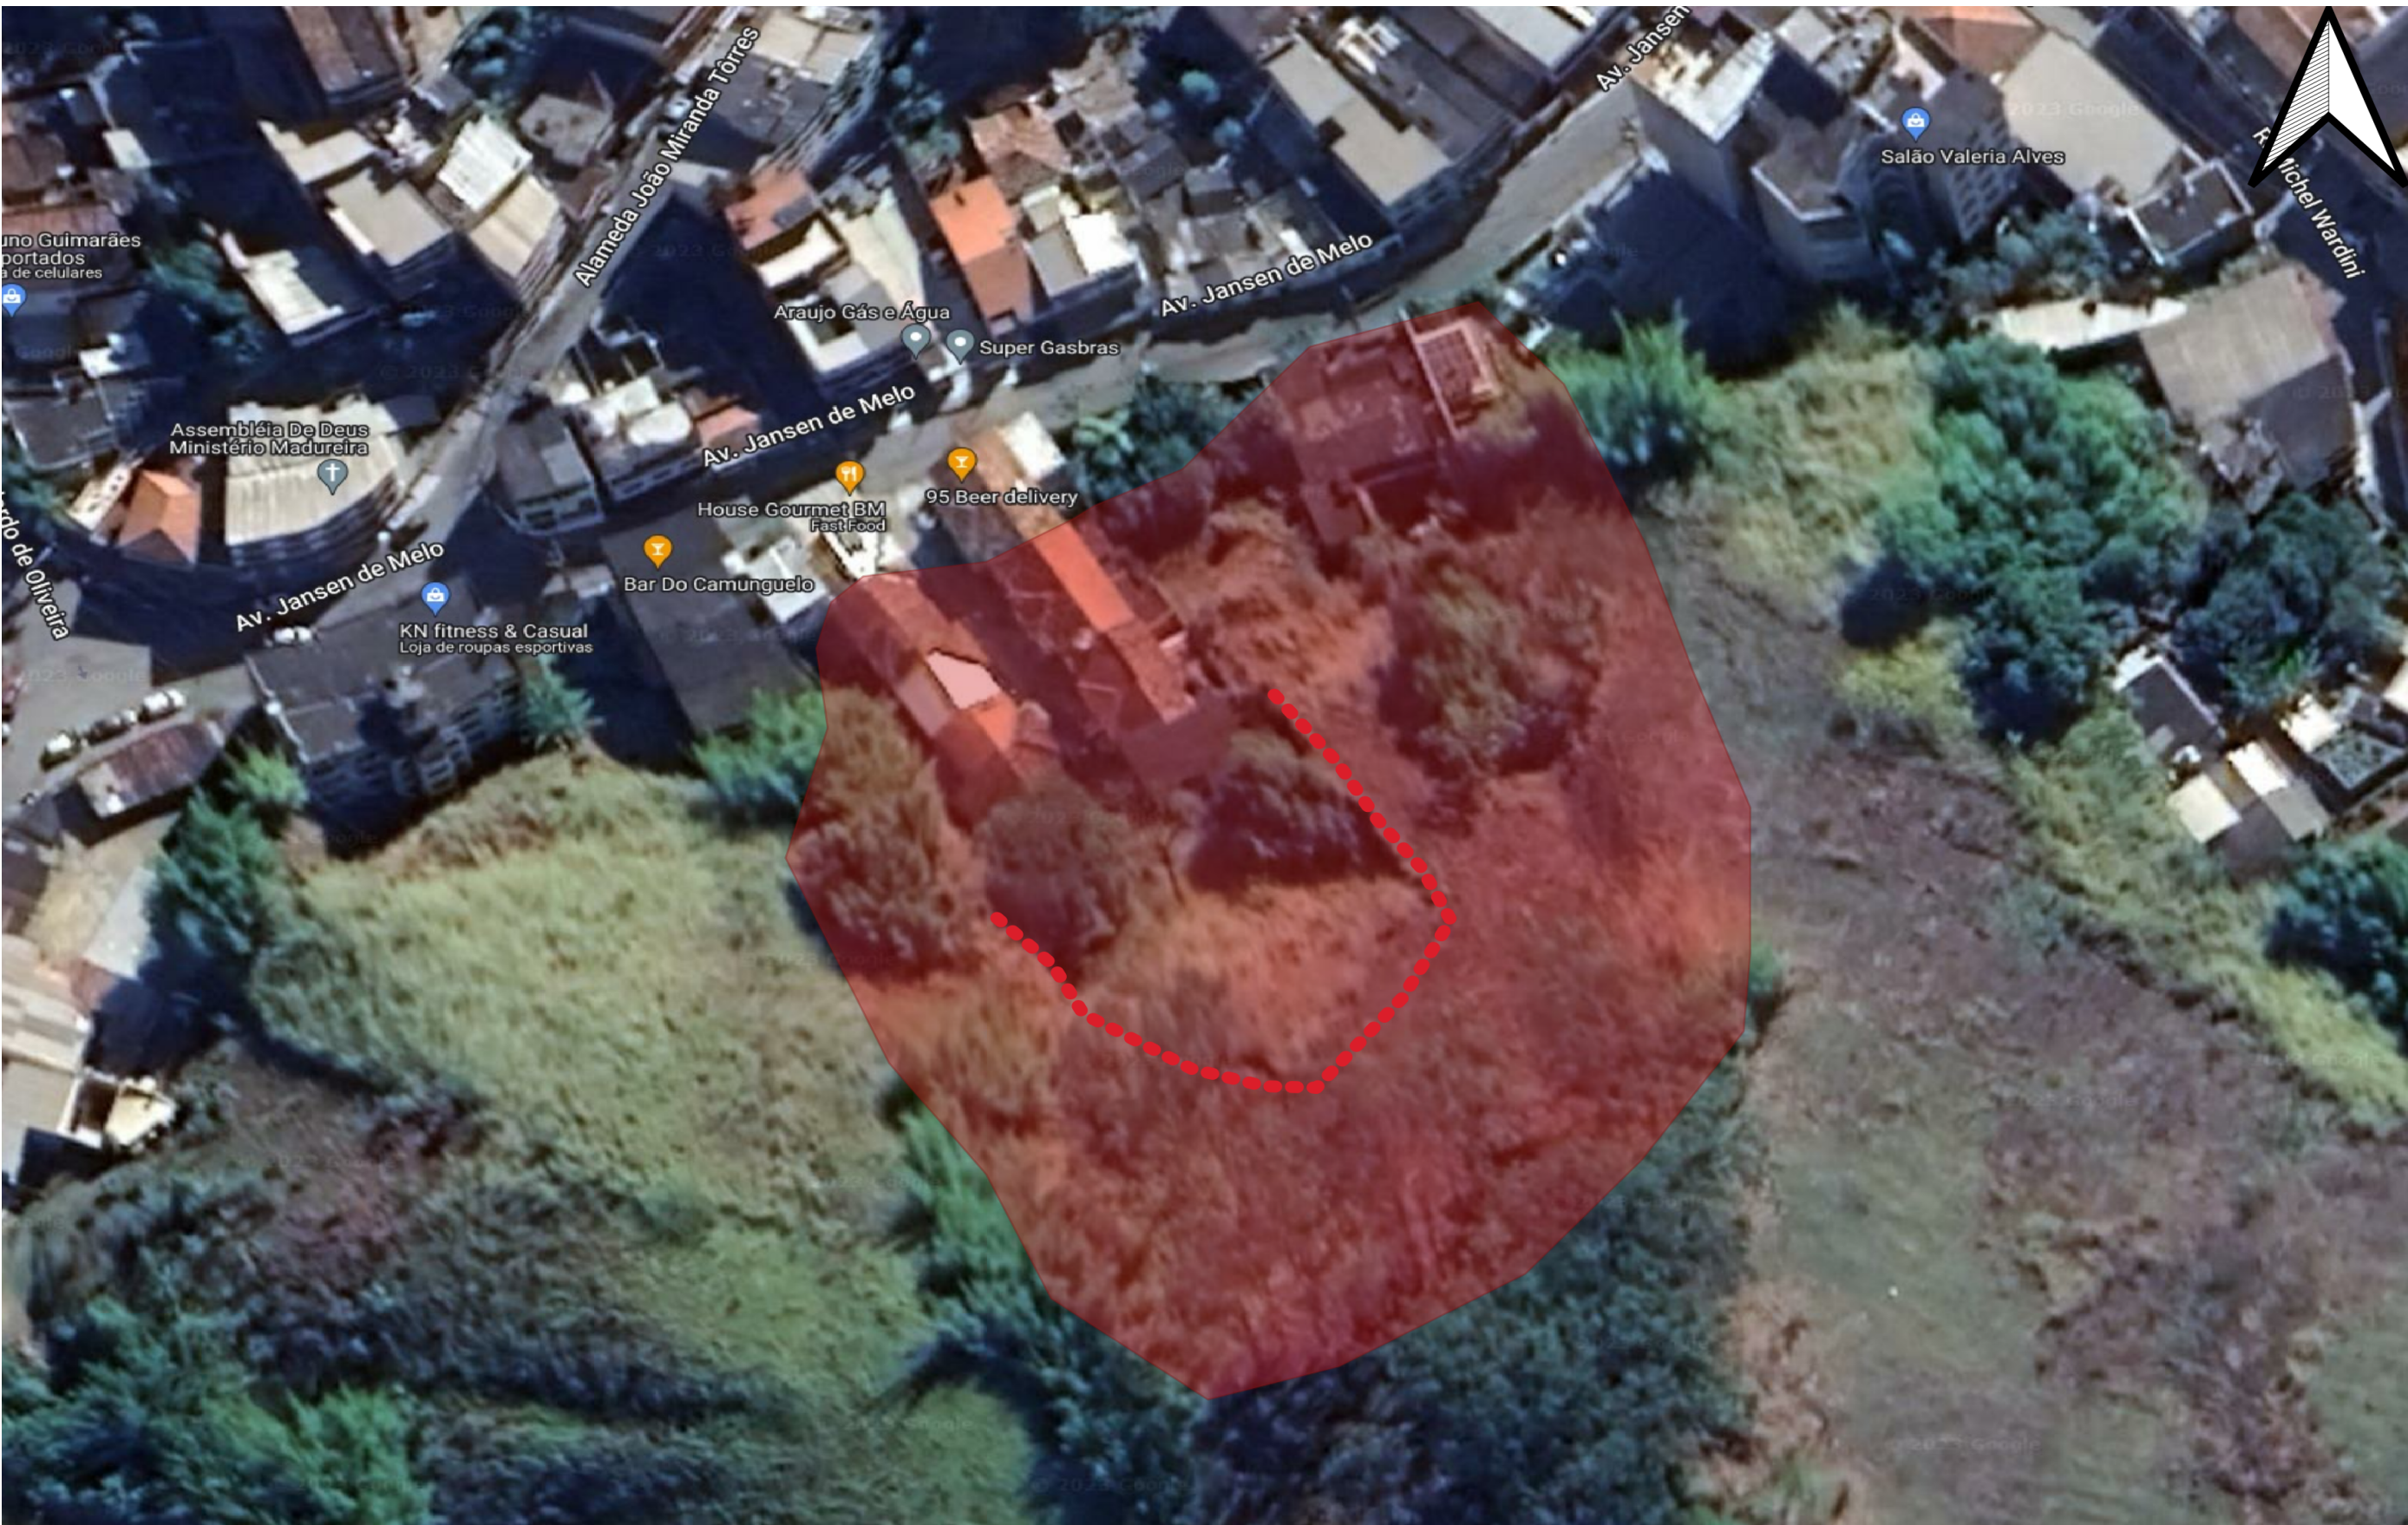
Em atendimento ao município de Barra Mansa, para a realização de uma vistoria técnica emergencial, o DRM-RJ realizou no dia 3 de março de 2023, a avaliação de risco de deslizamento na Rua Jansen de Melo, bairro Centro.

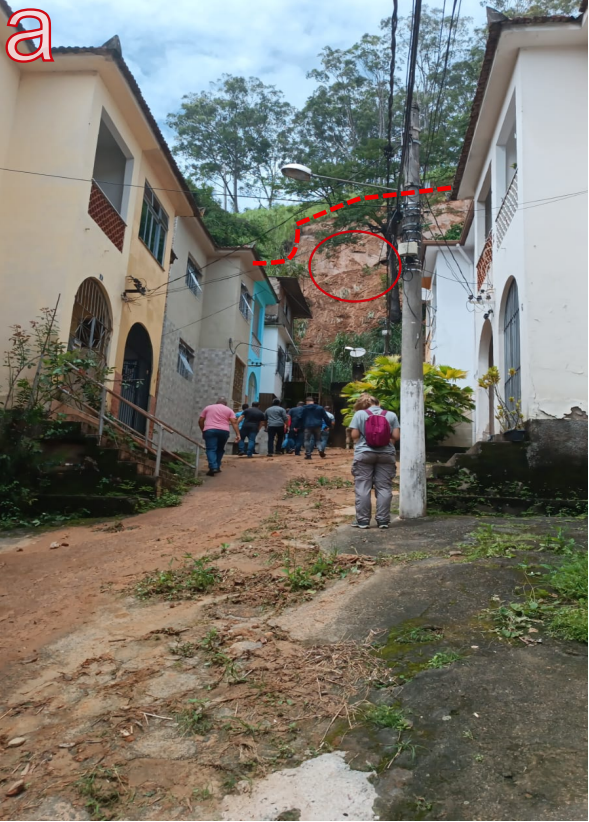
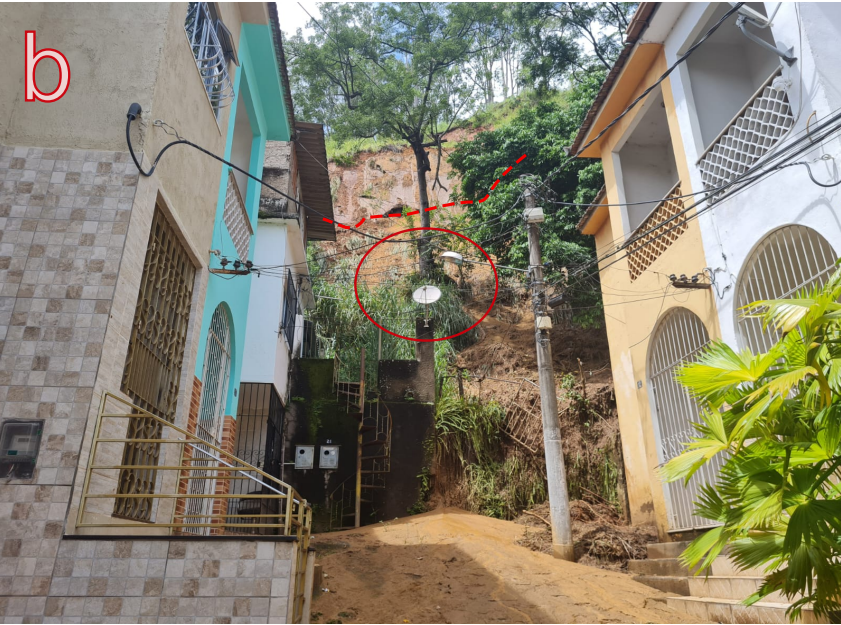
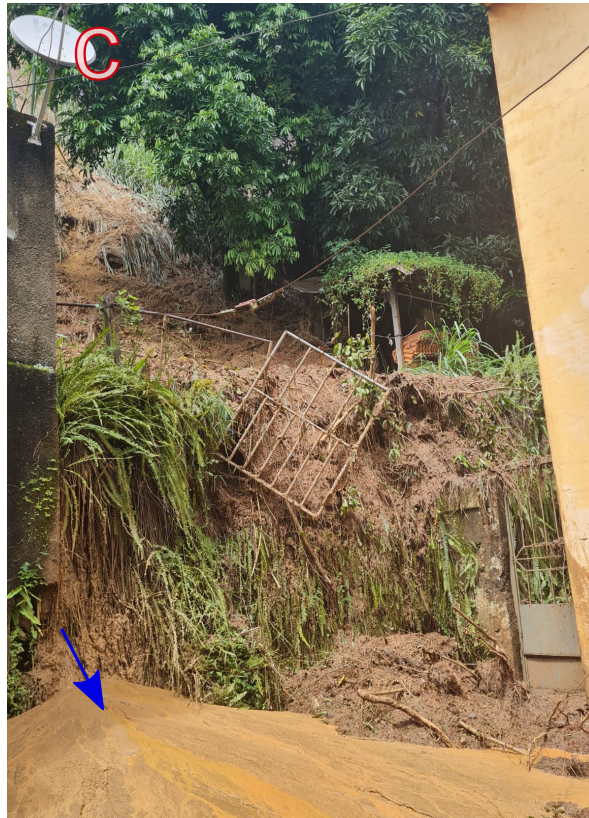
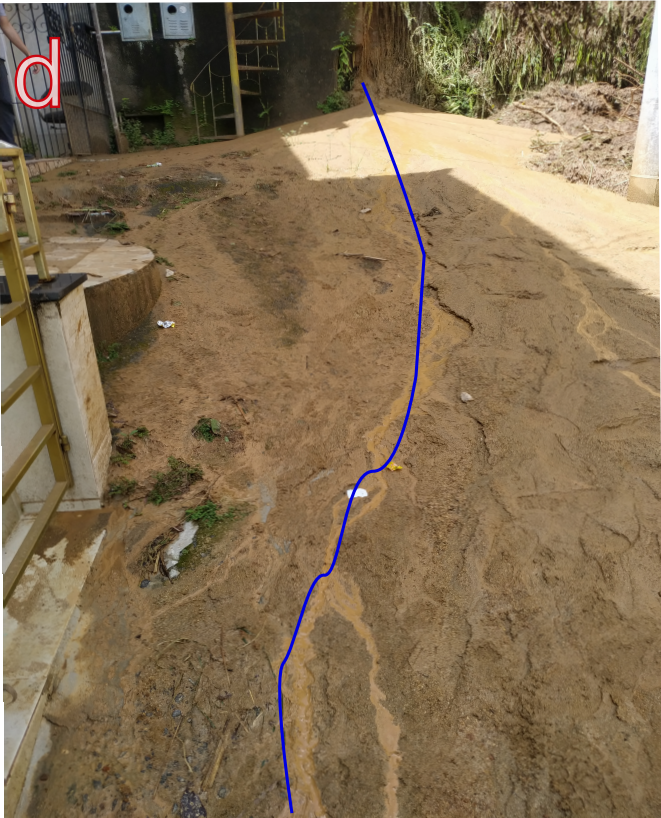
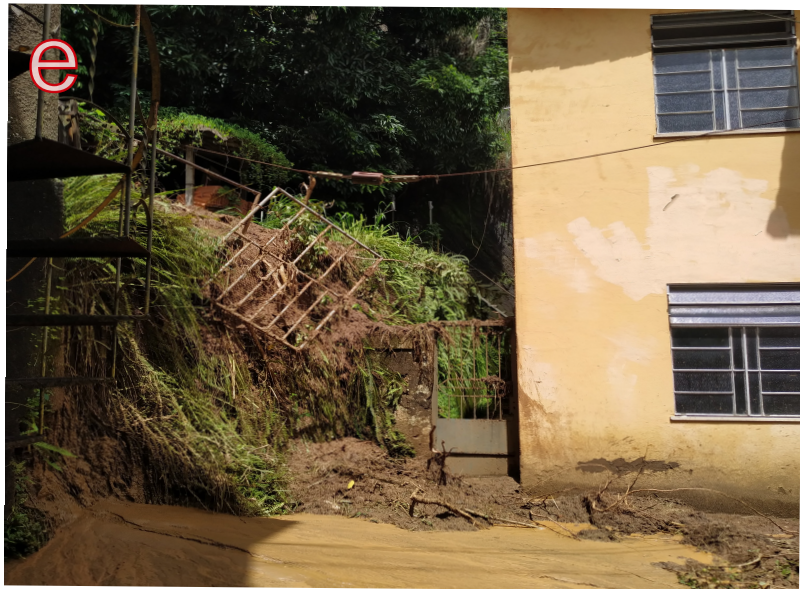
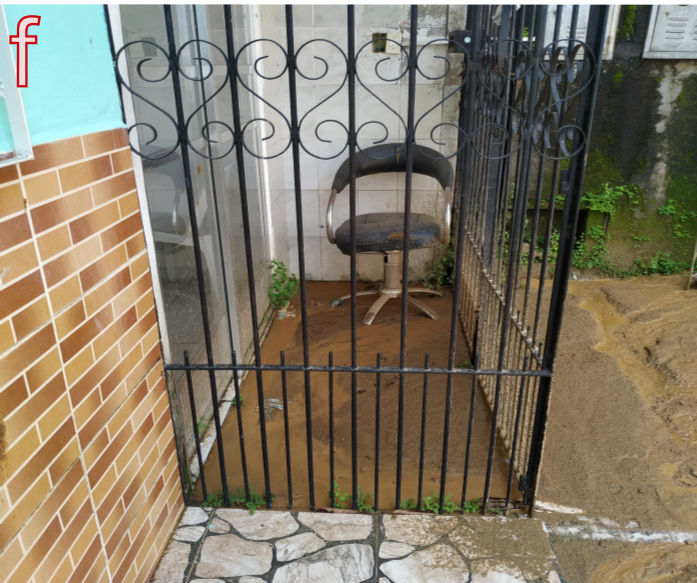
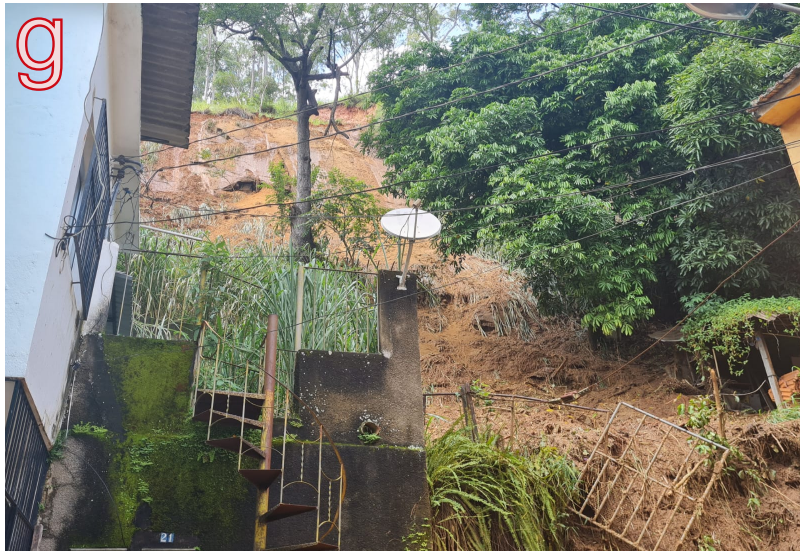
No local, foi observado um deslizamento com consequente exposição de blocos , deflagrados pelo o alto índice pluviométrico e acumulados de chuvas anteriores, expondo rocha muito fraturada (Figura a, b). O trecho vistoriado possui edificações construídas a distâncias variando de nula a 0,5m da encosta que possui dimensões aproximadas de: 25m de altura, inclinação variando de 70° a 90° e, pontualmente negativa, decorrentes do deslizamento. Sua composição é heterogênea, dada por fina camada de solo residual sobre rocha sã fraturada, e cobertura vegetal dada por espécies gramíneas e algumas arbóreas de médio porte. No momento da vistoria foi possível observar um contínuo fluxo de água vinda à montante (figura c , d), além da constante descida de solo decorrente da elevada inclinação e instabilidade do talude frente ao deslizamento ocorrido. Com relação ao material mobilizado, este é composto por solo residual, sendo possível a identificação de um bloco anguloso e pouco esférico de escala centimétrica. O material mobilizado impactou os dois imóveis (casas 21 e 12), sem deflagração de desabamentos (Figura e, f). Embora tenha-se observado sets de fraturamentos distintos na rocha exposta pelo deslizamento (Figura g), não foi possível identificar a interseção entre eles ou mesmo a presença de blocos individualizados em campo. Dito isto, foi traçado um polígono de risco remanescente de acordo com a metodologia utilizada pelo DRM-RJ, uma vez que ocorre o período de chuvas e os processos geológico-geomorfológicos acima relatados encontram-se ativos. Ademais, recomenda-se o monitoramento do local até que medidas mitigadoras sejam realizadas para a redução de riscos.
